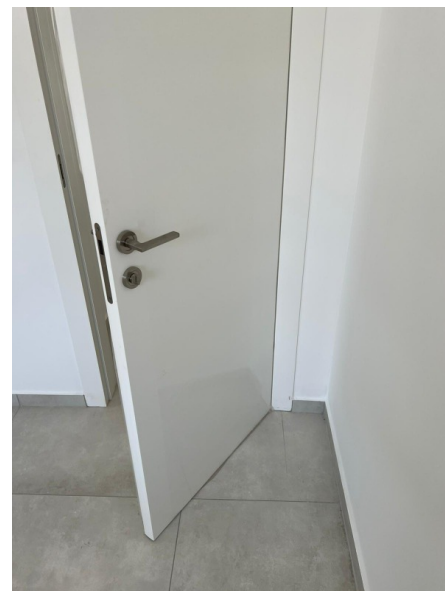
כללי בדירה

דלתות עץ ו/או מכול חומר אחר שאינו פלדה :  
חסרים עוצרי דלתות בדירה.

זאת בהתאם לפסיקת בימ"ש השלום בקריות, לובל מאיר ויפעת נגד אברהם יצחק במ"מ, ת.א. 2279/01 לפיו: "התקנת סטופר נכללת בגדר המונח של איכות בניה סבירה וכי חלה על התובעת לזתקן אותו אף שהדבר לא צוין כפורשות במפרטי".

**תיקון:** יש להרכיב, בכדי למנוע נזקים לקירות.

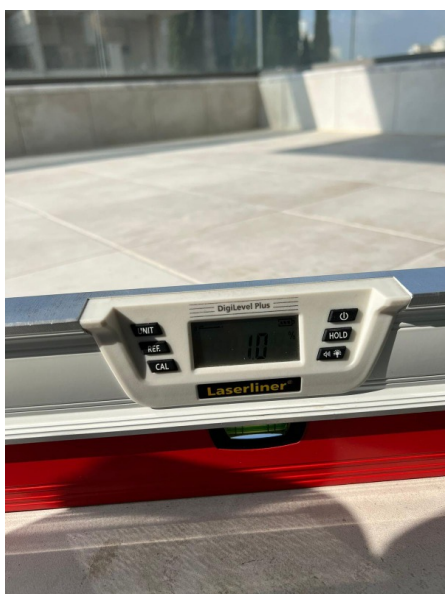
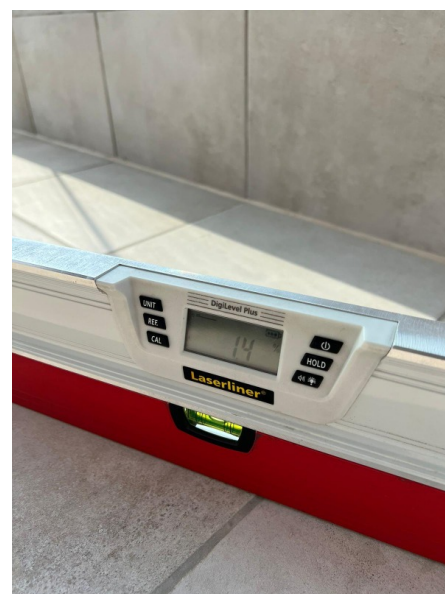
שיפוע ברצפת מרפסת שמש הינו 1%.

כעקרון, כן נמצאו שיפועים מסודרים לכוון הניקוז במרפסת.

לוודוא, מומלץ לבצע בדיקת הצפה לבדיקת השיפועים בפני הריצוף.

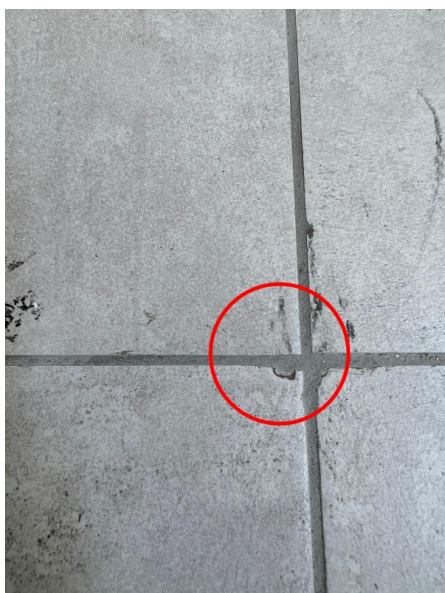
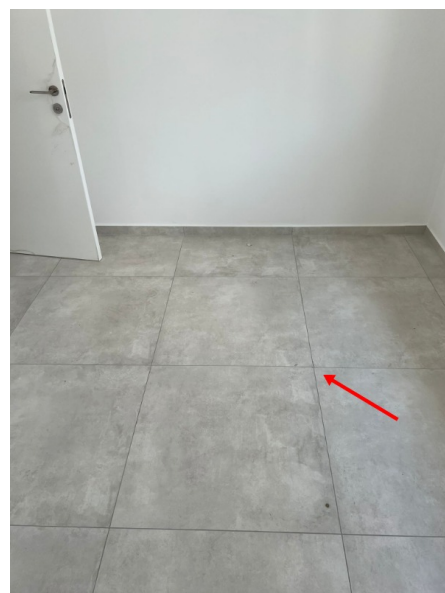
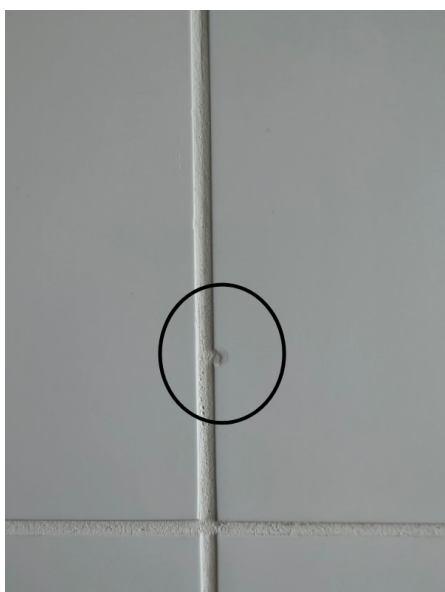
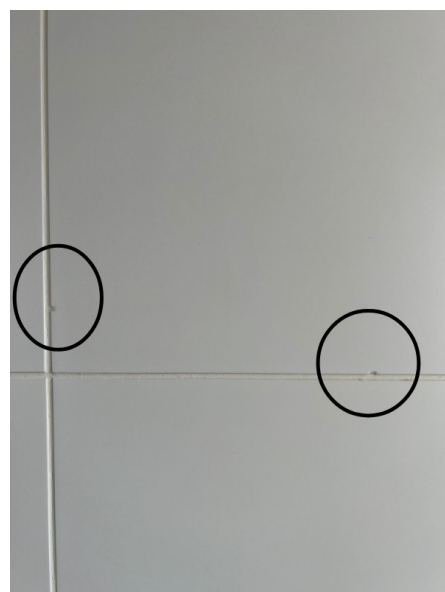
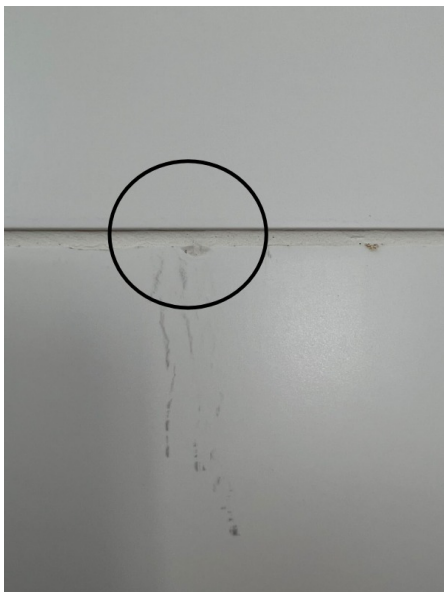
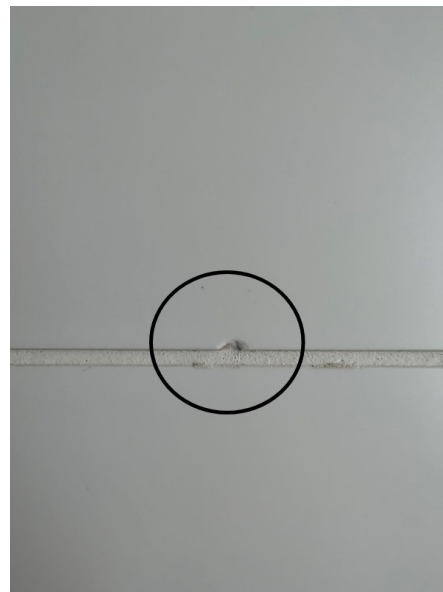
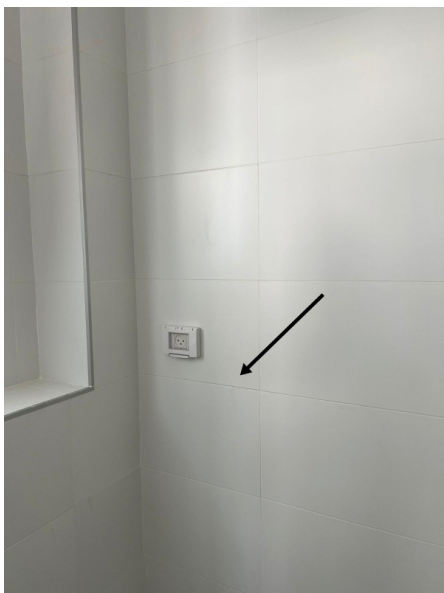
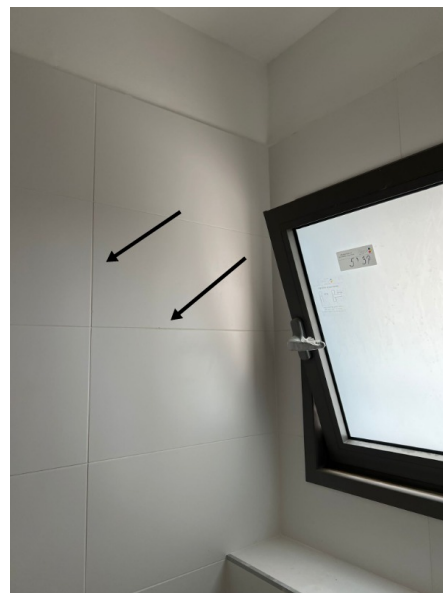
פגיעות ופגמים באריחים (שברים, סדקים, שריטות וכדומה).  
במקומות הבאים:

א. חדר רחצה הורים (4 יח').

ב. חדר שינה הורים (1 יח').

זאת בניגוד לת"י 1555 חלק 3 סעיף 5.1.4.4 - הדורש בדיקת שלמות ונקיות האריחים ופסילה של כל אריח שאינו עומד בדרישות ת"י 314, והחלפת אריחים פגומים או אריחים שנפגעו במהלך העבודות.

**תיקון:** נדרש לפרק ולהחליף האריחים הפגומים.

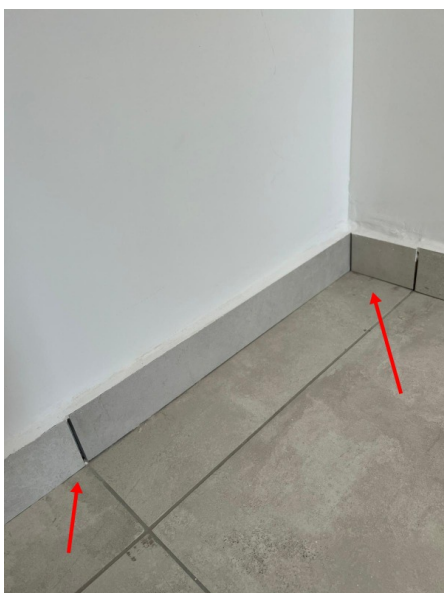
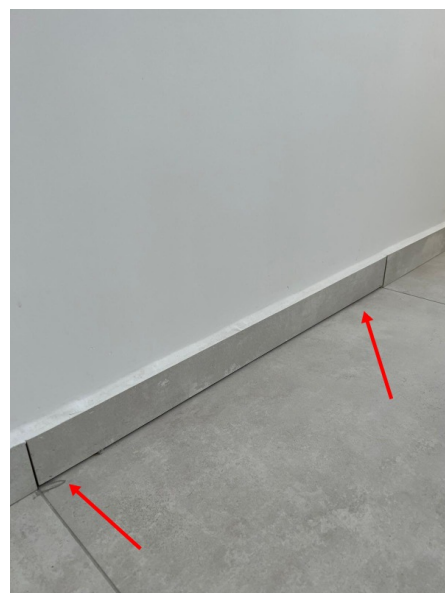
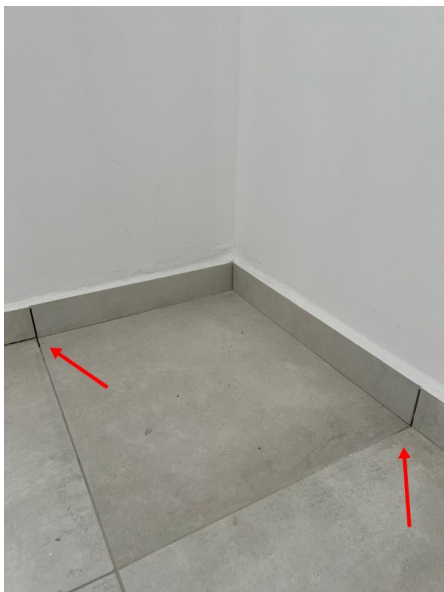
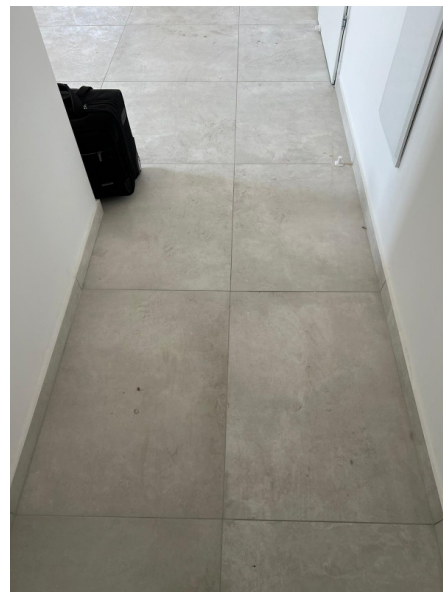
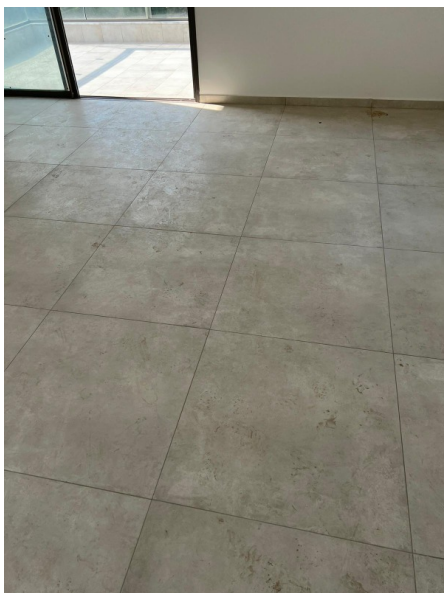
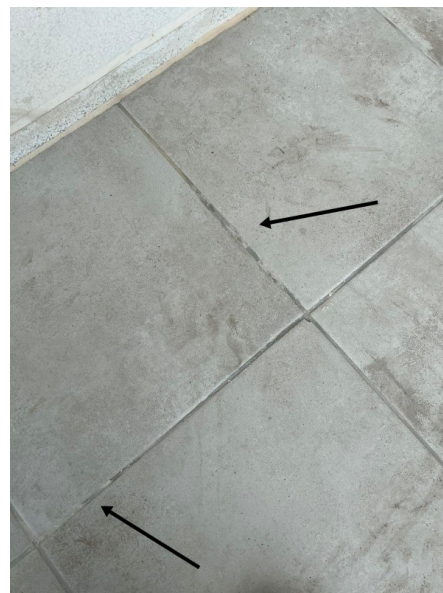
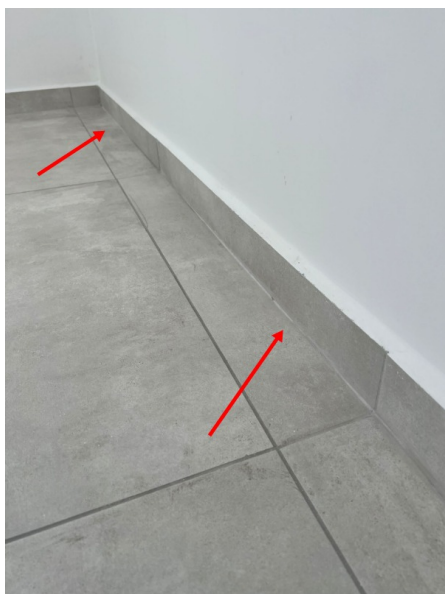
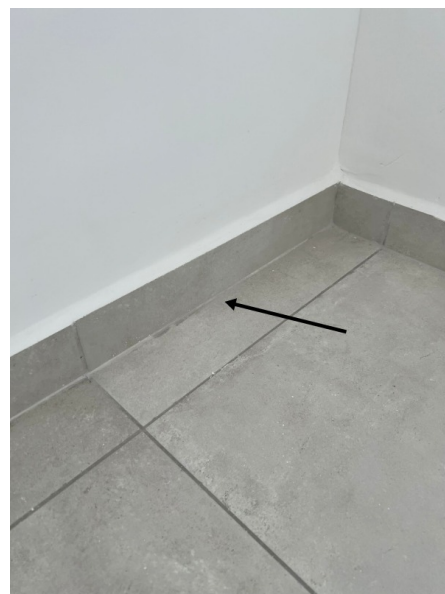
גימור לא אחיד, מחורר ובגווני שונים של מלט ("רובה") במישקים בריצוף.

זאת בניגוד למפרט הכללי - סעיף 10034 - לפיו "המישקים ימולאו ב"רובה" חרושתית. אם לא צוינה דרישה אחרת גוון ה"רובה" יהיה כגוון האריחים"

ובניגוד לת"י 1555 חלק 3 סעיף 3.1 לפיו נדרש שמילוי המישקים יתאים לגוון שהוזמן ונדרש לבצע אותו בצורה אחידה וללא חללים.

**תיקון:** נדרש לחרוץ רובה קיימת, לנקות מישקים ולמלא מחדש בצורה מקצועית ואחידה.

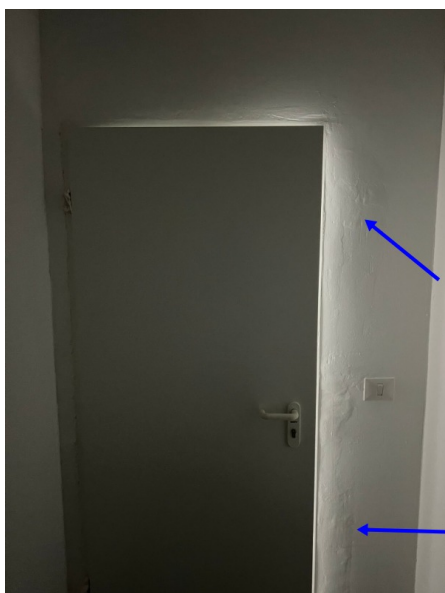
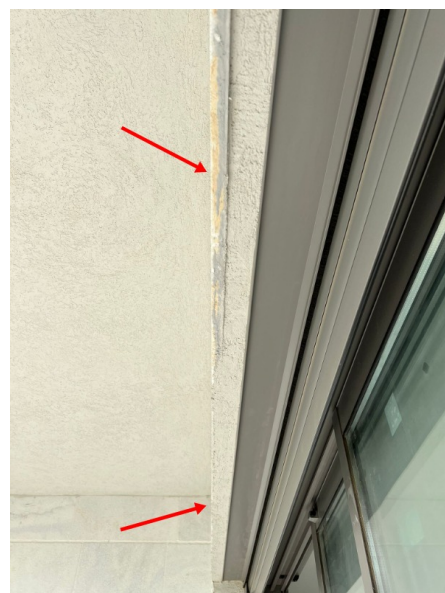
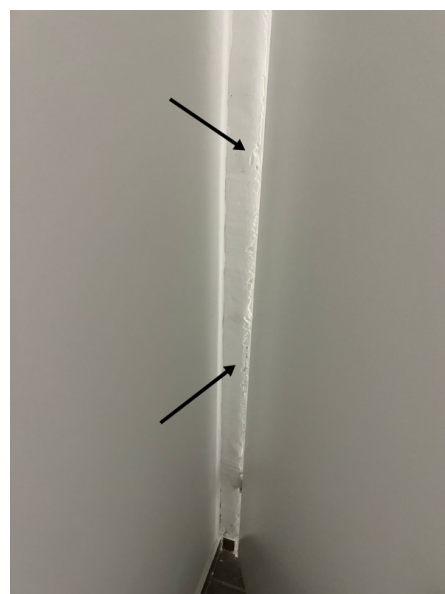
מרפסת, מחסן

מראה טיח לא אחיד.

זאת בניגוד לת"י 1920.2 סעיף 3.1 המחייב שמראה הטיח, גימורו וגוונו יתאימו למוזמן.  
**תיקון:** נדרש לתקן בצורה מקצועית ואחידה.

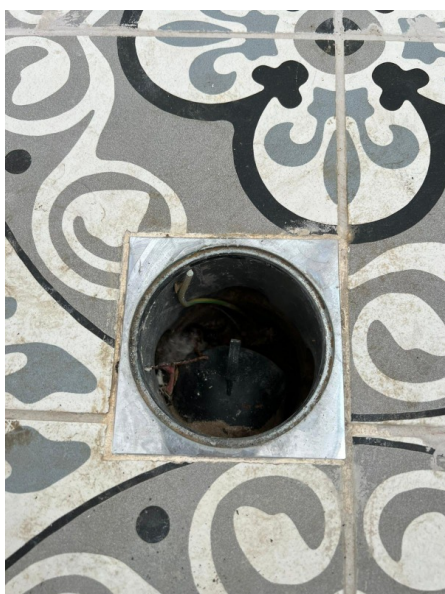
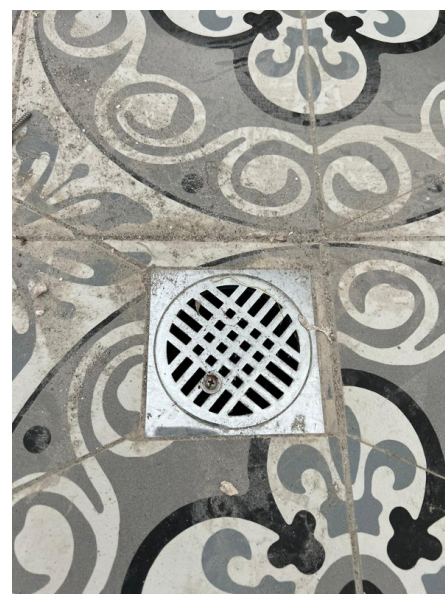
כללי בדירה

1. בנכס טרם נעשה שימוש במערכת אספקת המים באופן סדיר ולכן יתכנו ליקויים אשר יהיה ניתן לאתר במידה והמערכות יהיו בשימוש סדיר.
2. יש לבצע בדיקות ופעולות אחרונות למערכות לפני מסירת הדירה לדיירים. יש לנקות את חלקה הפנימי של צנרת הניקוזים בנכס משאריות חומרי הבנייה שהתאספו בזמן ביצוע העבודות. במצב הקיים יתכנו במערכת סתימות.
3. עקב בלאי או שימוש לא תקין, יתכנו תקלות במערכות השרברבות, סתימות, שאינן ניתנות לאיתור בעת ביקורי. ליקויים אלו עלולים להופיע במהלך המגורים או בשימוש ממושך של מערכות שונות בנכס.
4. מערכת גז - לא ניתן לבדוק את אופן תיעול צנרת הגז והחיבורים. יש לבצע בדיקות תקופתיות על ידי חב' גז.

**תיקון:** לנקות קופסאות ביקורת של מערכת דלוחין ברצפת משאריות לכלוך.

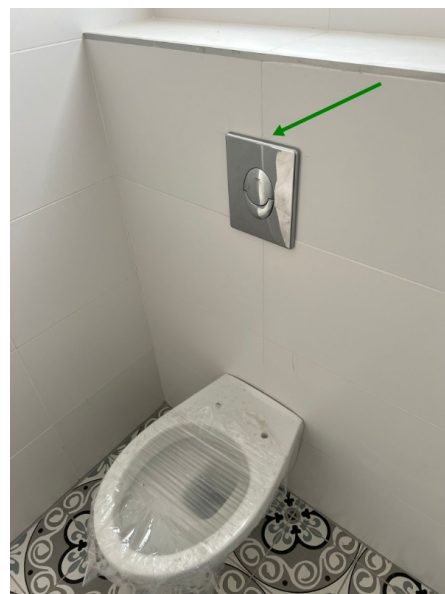
חדר רחצה הורים

מיכל הדחה רופף

**תיקון:** יש לבצע כיוונים ותיאומים.

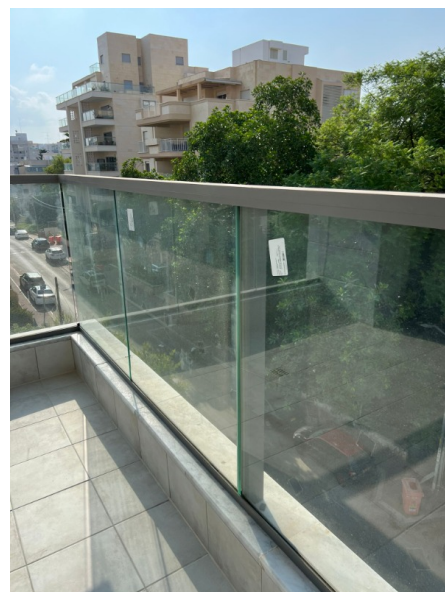
מרפסת

3. זכוכית במעקה אינה מסומנת בסימון בר קיימא המעיד על כך שזכוכית הינה זכוכית בטיחות רבודה

כנדרש בתקן ישראלי- ת"י 938 חלק 3 (1998) סעיף 2.1.2.

**תיקון:** יש לקבל אישור שהזכוכית הינה זכוכית בטיחות רבודה, במידה ולא יש לבצע החלפת הזכוכית.

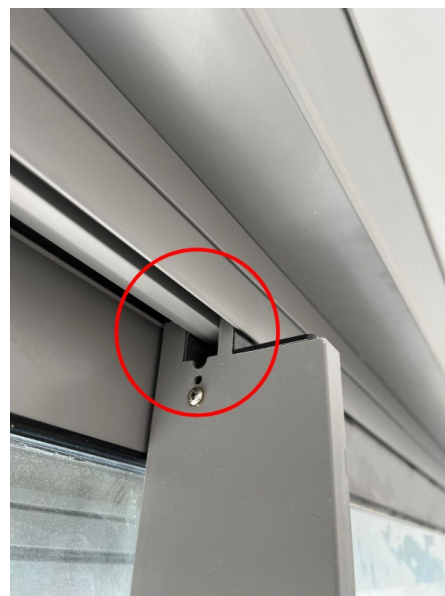
טרם הורכבו מכסים בחלונות במלואם

**תיקון:** השלמת אביזרים פלסטיים.

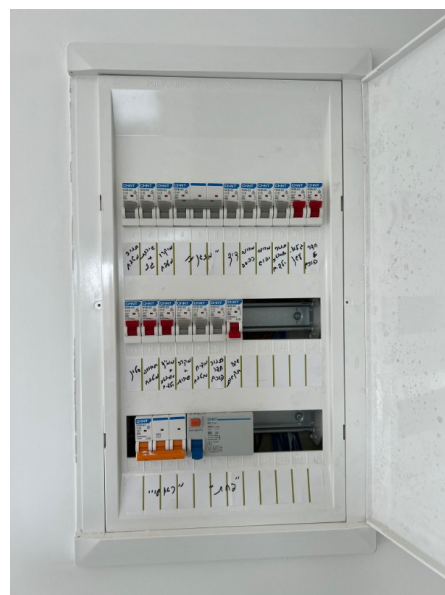
לוח חשמל

### 6.1. מכסים פתוחים בלוח החשמל.

**תיקון:** יש להשלים התקנת מכסים בלוח החשמל.

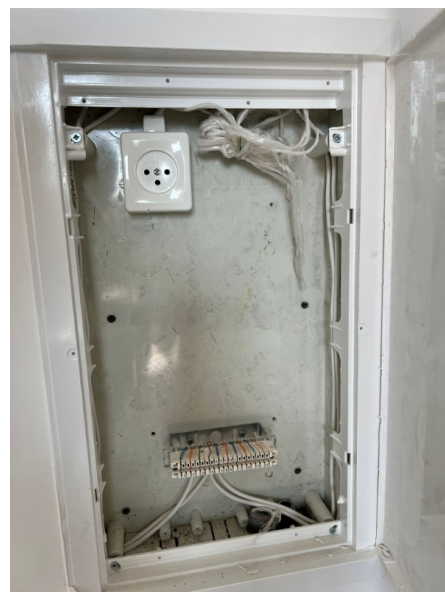
לוח תקשורת

לא בוצע סימון בלוח תקשורת בצורה תקנית

וזאת בניגוד לתקנות החשמל (שנת 2000): התקנתו ותפקודו של הכבל (ג) בקצות כבל יותקנו סימונים עמידים שיאפשרו לזהותו באופן חד משמעי.

**תיקון:** יש לבצע סימונים.

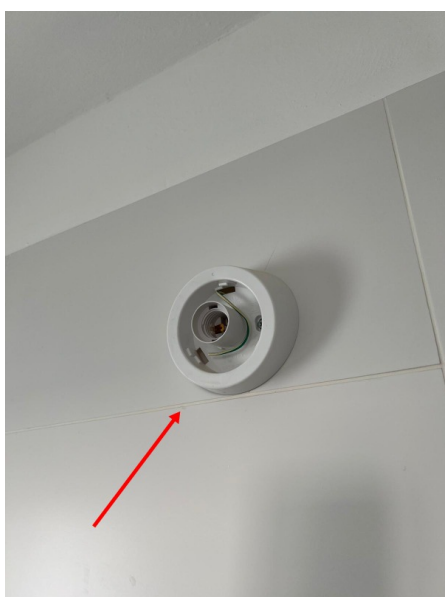
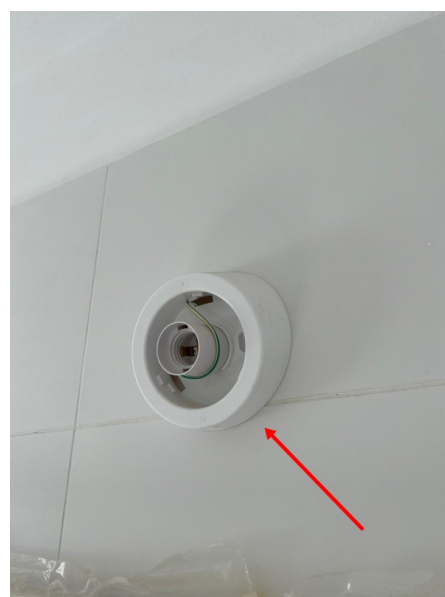
כללי בדירה

לא בוצעו גופי תאורה ממוגני מים במקומות הדרושים.

**תיקון:** יש להשלים ארמטורות למנורות החשופות לרטיבות הנדרש על פי תקנות החשמל

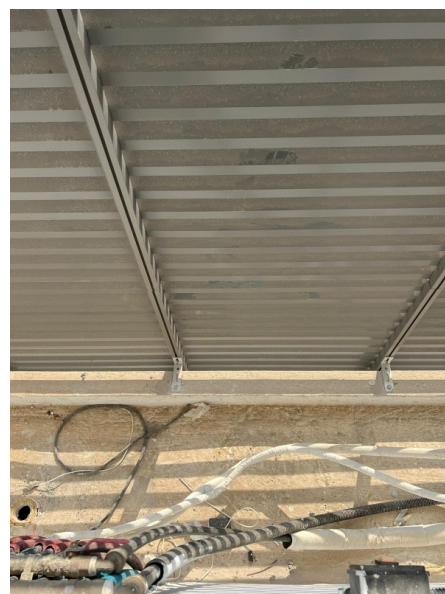
נמצא מרווח בין קצה הרצפה במסתור הכביסה לבין הסורג וזאת בניגוד לנדרש בת"י 5100 מסתור כביסה

**תיקון:** במידה ואין אישור של המתכנן/יועץ בטיחות עבור חוזק הסורג יש להתקין מעקה נוסף ע"פ ת"י 1142.

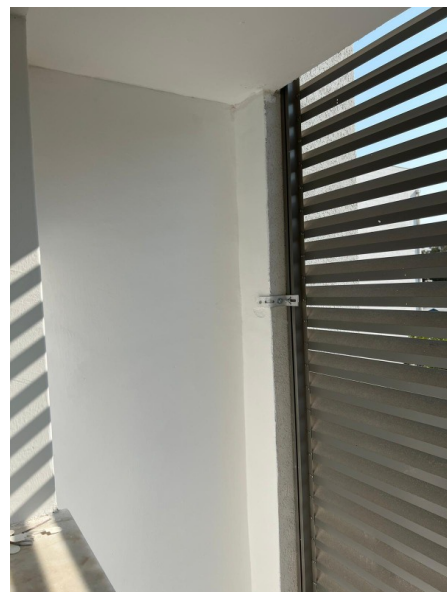
מסתור כביסה

המסתור כביסה לא עומד בתקן מבחינת תווית האזהרה

ת"י 5100 סעיף 2.1.3 תווית אזהרה

**תיקון:** ליקוי זה הינו ליקוי בטיחות, הקבלן נדרש לתקן את הליקוי לפני אכלוס הדירה.  
יש להשלים תווית האזהרה.
