**חוות דעת מומחה**

**הנדון: ת"א 1183-10-21 קלנדרוב נ' נציגות בית משותף רח' וושינגטון 32, ת"א**

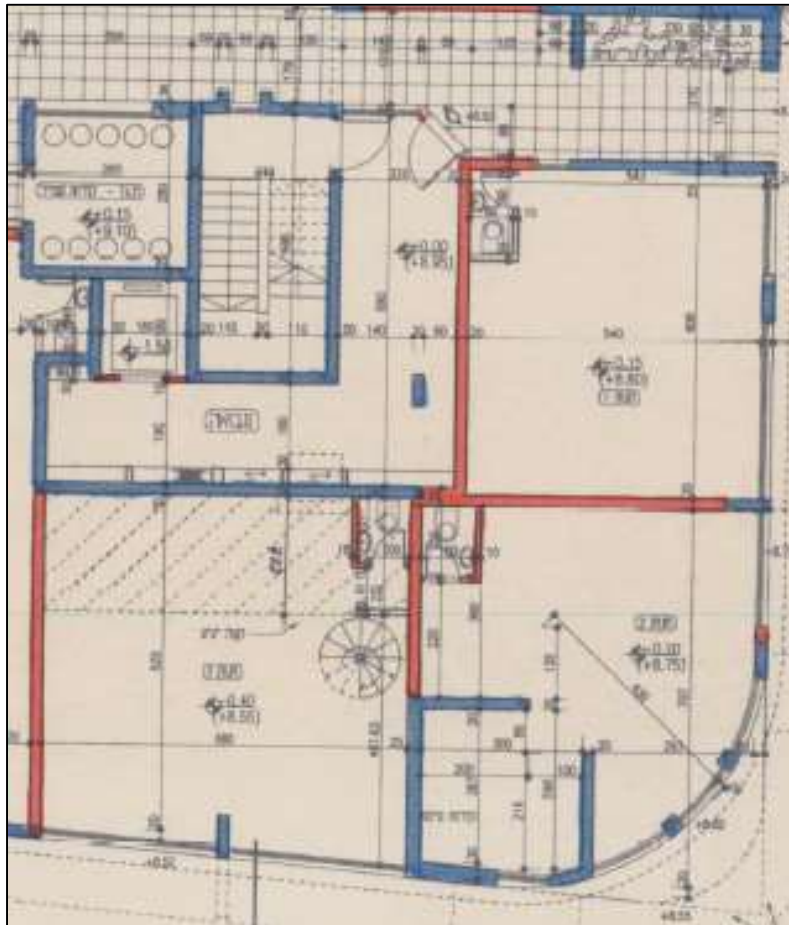
1. כפי שעולה ממסמכי התיק, במערכת הביוב בקומת קרקע של בניין הנדון, במהלך השנים כתוצאה מסתימות ו/או זרימה חוזרת של מי ביוב דרך מערכת הניקוזים המשותפת של הבניין, נגרמו הצפות חוזרות ונשנות בקליניקה של התובע, אשר התפרצו דרך נקודות הביקורת שברצפת חדר השירותים.
2. בלובי הבניין ישנה שוחת ביוב המשותפת לבניין כולו, אשר לפי בדיקת ויזואלית שערכתי עולה כי מפלסה גבוהה ממפלס רצפת הקליניקה בכ- 45 ס"מ.
3. מעיון בתוכנית היתר הבנייה עולה כי רצפת הקליניקה (חנות מס' 3) תוכננה כבר במקור כך שמפלסה יהיה נמוך ב- 40 ס"מ ממפלס רצפת הלובי 0.00 של הבניין.

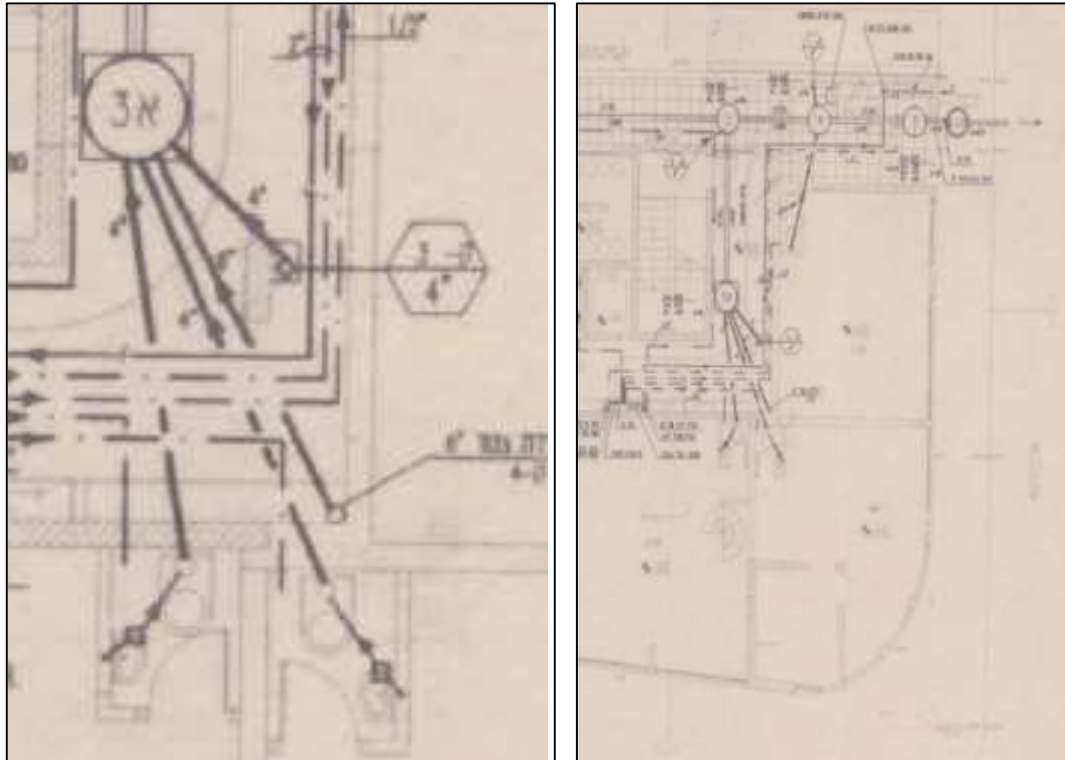
4. עקב הפרש המפלסים, נוצר מצב שכשמערכת הביוב התת קרקעית נסתמת ו/או נוצרת זרימה חוזרת, מי הביוב מתפרצים דרך נקודות הביקורת שברצפת חדר השירותים שבקליניקה התובע, וזאת כיוון שנקודה זאת היא כפי הנראה המקום הנמוך ביותר במערכת... עקרון - "כלים שלובים" כמו כן נמדד כי הפרש המפלסים בין מכסה שוחת הביוב שבלובי לבין נקודות החיבור (קצוות) של הצנרת המחברת את החנות אל שוחת ביוב זאת, הוא כ- 60 ס"מ. לפיכך ניתן לחשב כי שיפוע הצינור אינו מספיק, ואינו 2% לפחות כפי שנדרש לצנרת בקוטר 4", ולכן הסבירות לסתימות גבוהה יותר עקב הזרימה הלקויה.
5. מתוך עיון בתוכניות מערכת הביוב, עולה כי ניקוז החנות, מחובר לניקוז המרכזי של הבניין כולו הנמצא בלובי הבניין, ומשם מחובר במערכת צנרת תת-קרקעית אל שוחות הביוב הנמצאות מחוץ לבניין ומשם אל המערכת העירונית שברחוב.

6. מדובר לדעתי בבעיה שמקורה בתכנון לקוי של מערכת הביוב עוד מבניית הבניין, והיה צורך לבצע עוד במקור, בזמן בניית הבניין, הפרדה בין מערכת הביוב המשרתת את הקומות העליונות של הבניין לבין זאת המשרתת את החנויות בקומת הקרקע.

7. כיוון שמדובר בבעיה יסודית, יש לבצע לדעתי שינויים מהותיים במערכת הביוב הכללית של הבניין, אשר ניתן לבצע במספר דרכים:
  - א. לפצל את המערכת הקיימת לשתי תת-מערכות נפרדות, אחת המשרתת את הקומות העליונות של הבניין, והשנייה את היחידות שבקומת הקרקע.

- ב. לבטל את קו הביוב הקיים כיום בין הקליניקה לבין שוחת הביוב המשותפת ולבצע במקומו קו עילי חדש, תוך שימוש במשאבה.
  - ג. לבטל את קו הביוב הקיים כיום בין הקליניקה לבין שוחת הביוב המשותפת ולבצע במקומו קו חדש נפרד, עם שוחת ביוב נפרדת אשר תחובר לקו הביוב העירוני העובר ברח' שלמה הסמוך.

8. יצוין כי השינויים שלעיל דורשים תכנון פרטני של מערכת הביוב, כולל גם את האישורים המתאימים מן העירייה לגבי חיבור חדש לקו הביוב העירוני (אפשרות ג'). העלות המדויקת של התיכנון והביצוע קשה לאומדן בשלב זה, אך באופן כללי, ההערכה היא כי תהיה בסדר גודל של כ- 50,000 ₪ פלוס מע"מ.

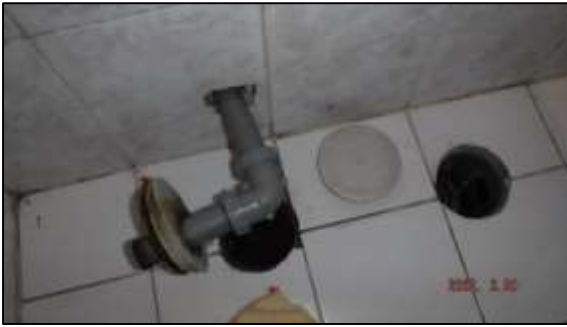
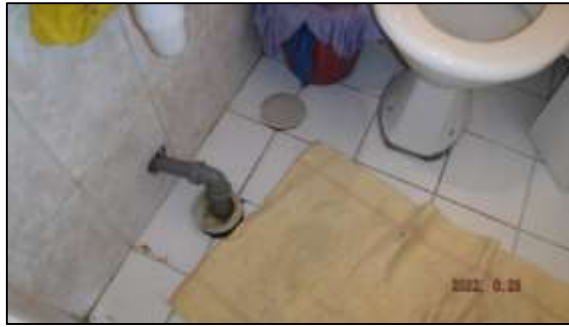
### חיבור הצינור בחדר השירותים:

9. בנוסף, הועלו טענות ע"י ועד הבית כי קיימות דליפות שמקורן מכיוון הקליניקה של התובע לעבר חלקים של הרכוש המשותף של הבניין וגורמות להצפות של פיר המעלית, וזאת עקב חיבור מאולתר שביצע התובע לצינור הדלוחין בצמוד לשירותי הקליניקה.

- ע"פ הממצאים מהביקור שערכתי נראה כי המקום שבו בוצע החיבור הינו במרחק של כ- 4.5 מטרים ממיקום פיר המעלית. בנוסף, צינור הדלוחין המדובר אינו בשימוש סדיר כיום, וגם כשהיה, סביר להניח כי כמות המים שעברה בו הייתה קטנה באופן יחסי. לפיכך אם אכן קיימות הצפות בפיר המעלית בהיקף שנטען, אזי מקורן קרוב לוודאי ממקור אחר. יתכן ומקור חדירת המים הינו מכיוון ארון מים הנמצא בלובי במרחק של כ- 1.8 מטרים מפיר המעלית, ובשבו נראתה דליפת מים פעילה מחיבור אחד משעוני המים (מס' 25), או מן הצנרת התת-רצפתית העוברת בלובי בסמוך לפי המעלית.

לקביעת מקור הדליפות יש לבצע בדיקות נפרדות, כולל בדיקת נפילת לחץ וצילום וידאו פנימי של ניקוז ארון המים. עלות הבדיקה מוערכת בכ – 1,500 ₪ בתוספת מע"מ.

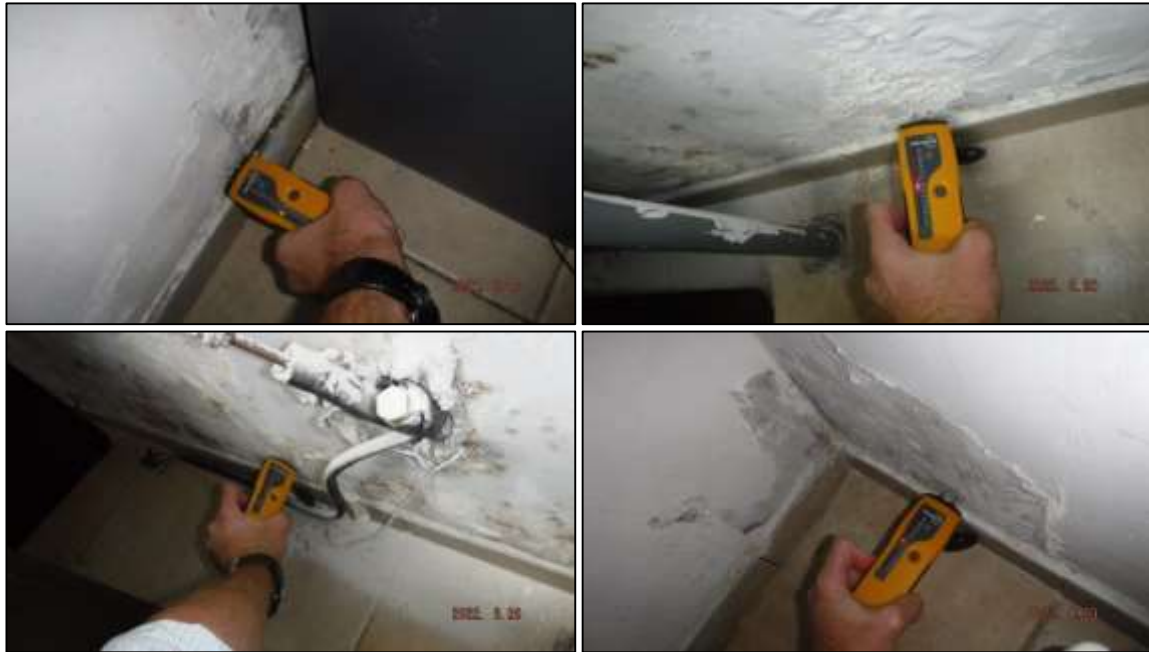
11. באזורים שונים של קליניקת התובע נמצאו סימני רטיבות מעל לגובה הפנלים. במרבית המקומות נראה כי הרטיבות אינה גבוהה והנראה כי ברובה כבר בשלבי התייבשות סופיים, אך באזור קיר המחסן הסמוך לארון המים הקומתי, הרטיבות נמדדה בעוצמה גבוהה יותר. לדעתי מקור הנזקים הינו מההצפות שהיו במערכת הביוב וכן מאזור ארון המים בעברו השני של הקיר (ראה סעיף 9 לעיל).

כיוון שנראה כי הרטיבות בשלבי ייבוש, כדאי לבצע בשלב זה תיקונים מקומיים של הטיח שנפגע וצביעה כללית, ובהמשך, לאחר ביצוע השינויים הכלליים במערכת הביוב, ובהנחה שעד אז הרטיבות תתייבש לחלוטין, לבצע תיקונים וצביעה נוספים במידה ואכן יהיה בכך צורך. עלות תיקונים אלה מוערכת בכ- 6,000 ₪.
