חוות דעת מומחה  
תיאור מצבו הפיזי של הנכס  
הנדון: דוח לדוגמא

הנכס הנבדק הינו בית פרטי.

חוות הדעת נערכה טרם רכישת הנכס כנכס יד שנייה.

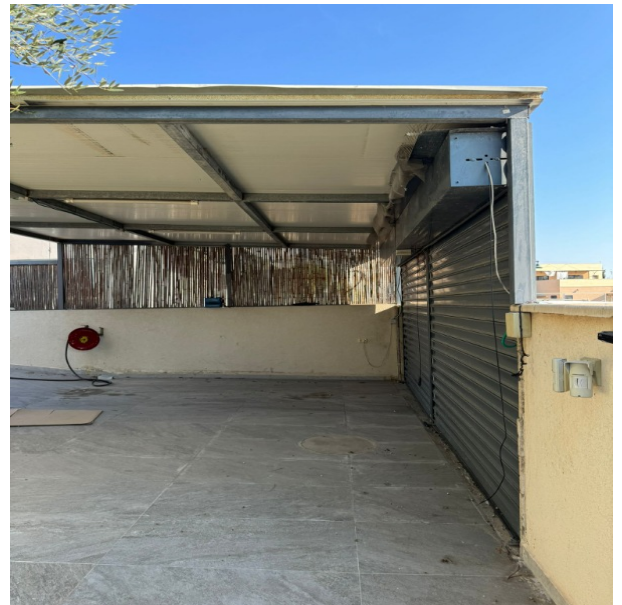
**מיקום:** כללי בנכס

#### 1.1. פרגולה

יש צורך בקבלת אישור יציבות מקונסטרוקטור בלבד.

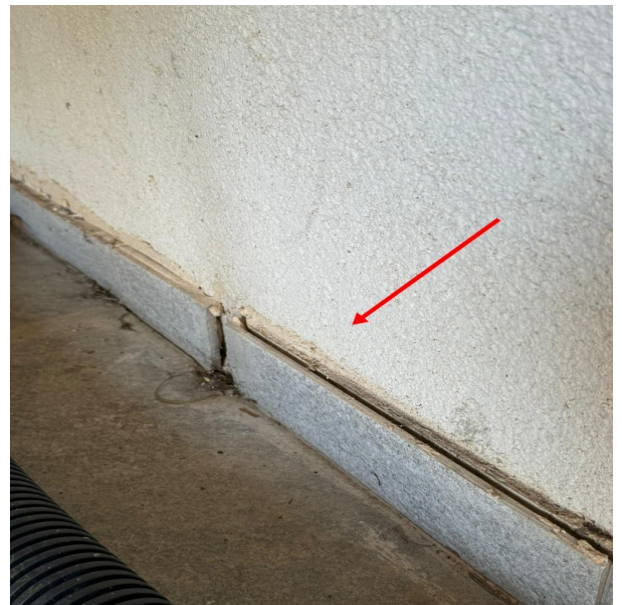
**מיקום:** כניסה לנכס/חנייה

### 2.1. שיפולים

- מרווח בין תחתית קירות לבין הפנלים אינו אחיד.  
הדבר מהווה פגם באסתטיות הבולט לעין.

**תיקון:** יש לפרק את הפנלים ולהרכיב שנית עם מרווח אחיד, מקובל ואסטטי בינם לבין תחתית הקירות כולל עבודות תיקוני עיבוד, טיח וצבע.

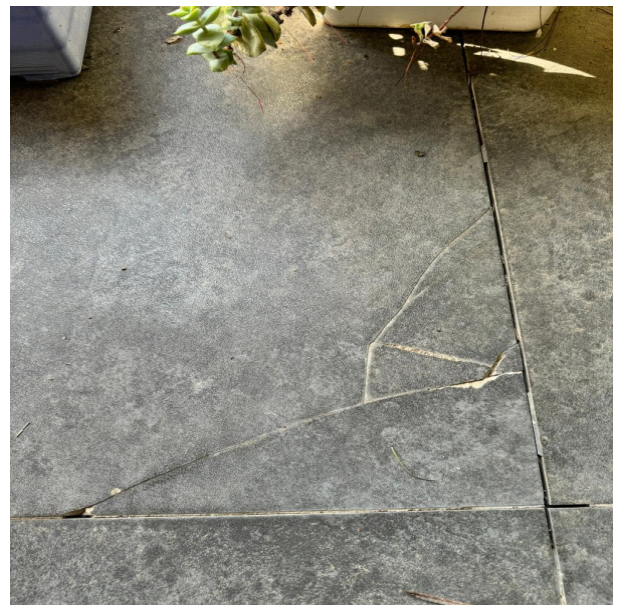
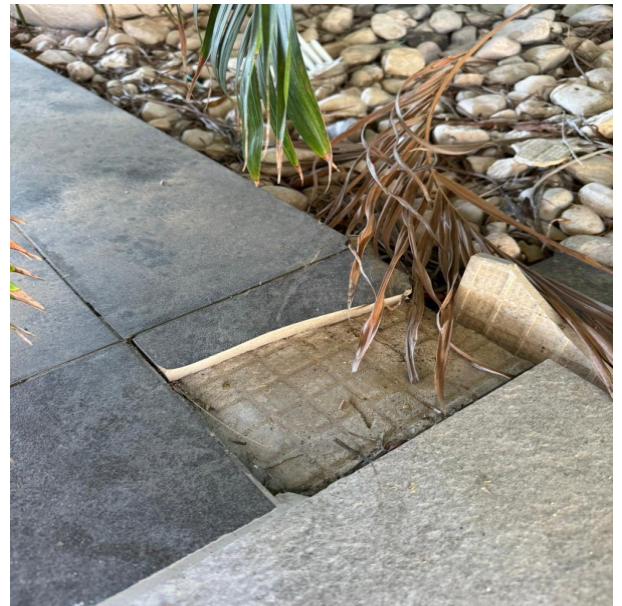
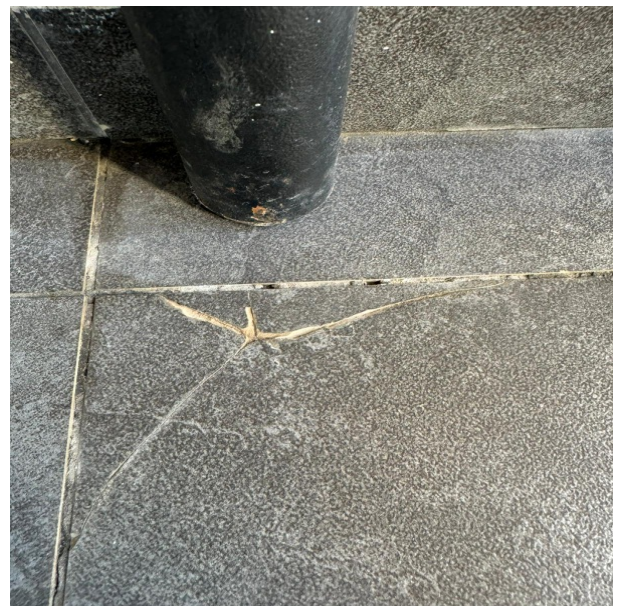
**מיקום:** משטח מרוצף בחצר

### 2.3. פגיעות ופגמים

פגיעות ופגמים באריחים (שברים, סדקים, שריטות וכדומה).

זאת בניגוד לת"י 1555 חלק 3 סעיף 5.1.4.4.

**תיקון:** נדרש לפרק ולהחליף האריחים הפגומים.

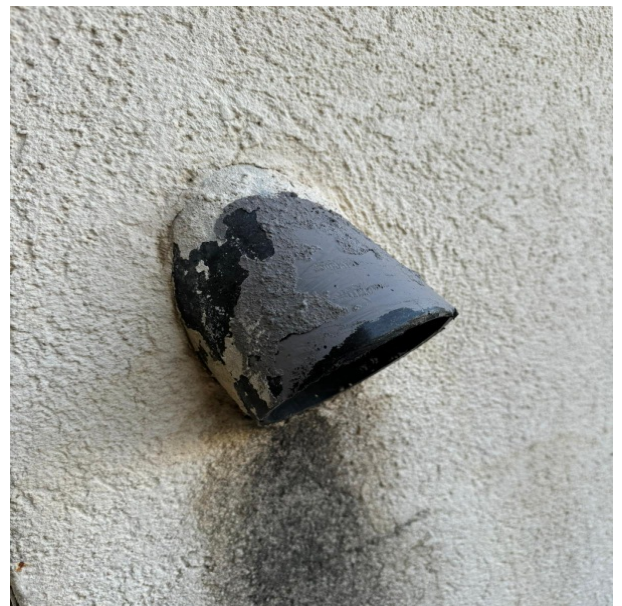
מיקום: כניסה לנכס

##### 4.1. יציאת מרזב

תיקון: מומלץ להאריך יציאת מרזב.

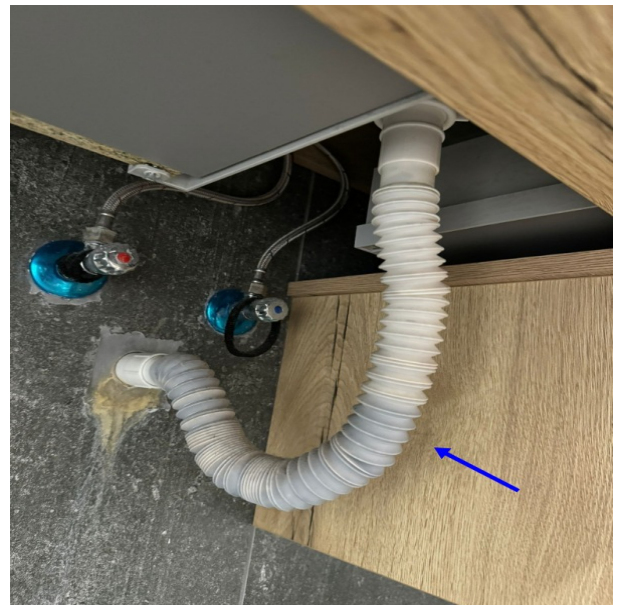
**מיקום:** חדר רחצה הורים

בוצע צינור שרשורי

**תיקון:** נדרש לבצע מערכת ניקוז תקינה מצנרת קשיחה.

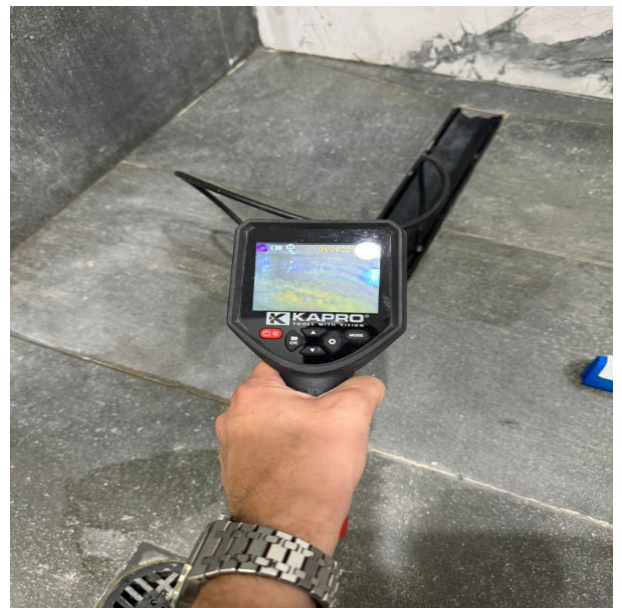
**מיקום:** כללי בנכס

עקב בלאי או שימוש לא תקין, יתכנו תקלות במערכות השרברבות, סתימות, שאינן ניתנות לאיתור בעת ביקורי. ליקויים אלו עלולים להופיע במהלך המגורים או בשימוש ממושך של מערכות שונות בנכס.

**תיקון:** בקופסאות ביקורת של מערכת דלוחין ברצפת חדרי רחצה וחדר שירותים יש לשפר עיבוד בינם לבין אריחי קרמיקה שברצפה למניעת חדירת מים בתפר בינם אל מתחת לריצוף, בנוסף לנקות קופסאות ביקורת של מערכת דלוחין ברצפת משאריות לכלוך.

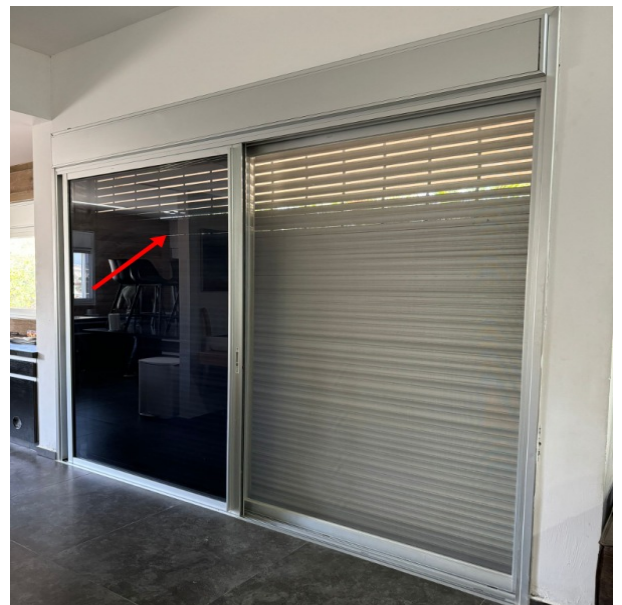
**מיקום:** סלון/מטבח

תריס חלון מחדיר אור בחלקו העליון/התחתון.

**תיקון:** יש לבצע כוון/תיקון/החלפות על ידי איש מקצוע.

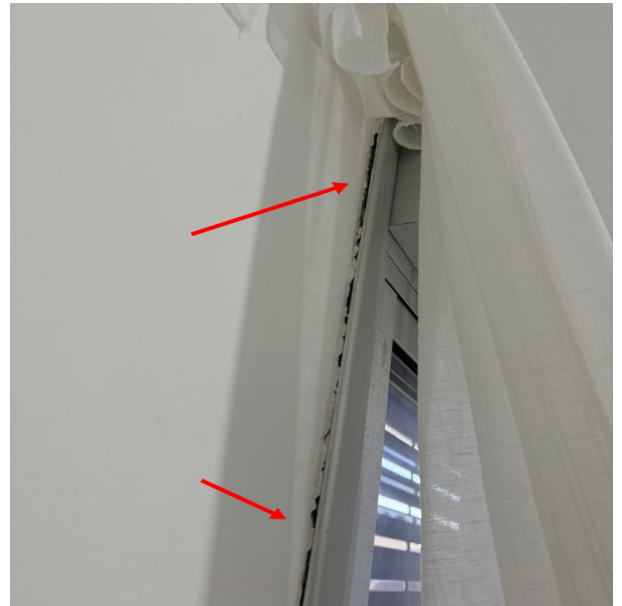
מיקום: חדר שינה

בוצעה סגירה לקויה מסביב לחלונות על ידי שרפים אקריליים

**תיקון:** נדרש לאטום היטב בחומר איטום על בסיס סיליקון או שרפים אקריליים סביב מסגרות החלונות.

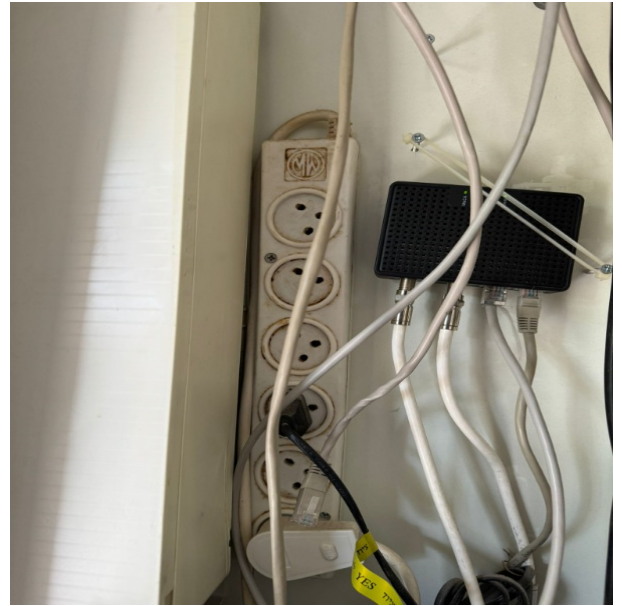
מיקום: כללי בנכס

## 6.2. חשמל חשוף

תיקון: נדרש לפרק.

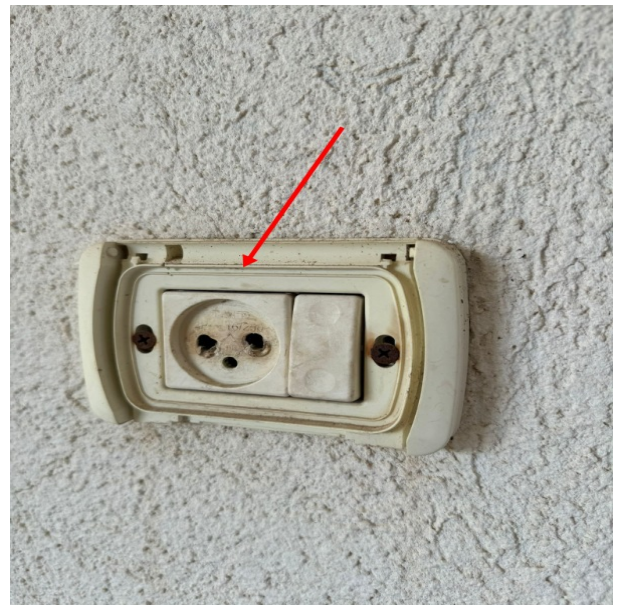
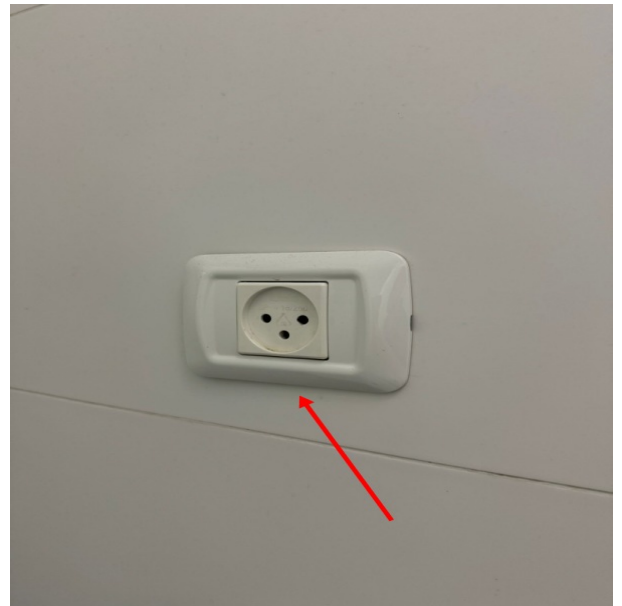
**מיקום:** חצר, חדר רחצה כללי

השקעים החשמליים במטבח/חדר רחצה חשופים לחדירת מים

**תיקון:** נדרש להחליף לנקודות מוגנות מים.

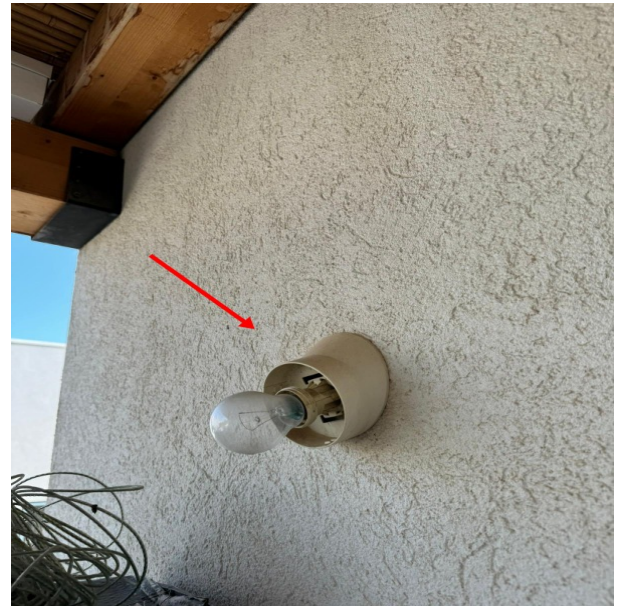
**מיקום:** חצר

לא בוצעו גופי תאורה ממוגני מים במקומות הדרושים.

**תיקון:** יש להשלים ארמטורות למנורות החשופות לרטיבות הנדרש על פי תקנות החשמל (מעגלים סופיים הניזונים ממתח נמוך) - 1984 סעיף 27 :

27. מנורה בחדר אמבטיה או מקלחת תהיה מוגנת מפני חדירת רטיבות בהתאם לתנאים ולמקום ההתקנה.

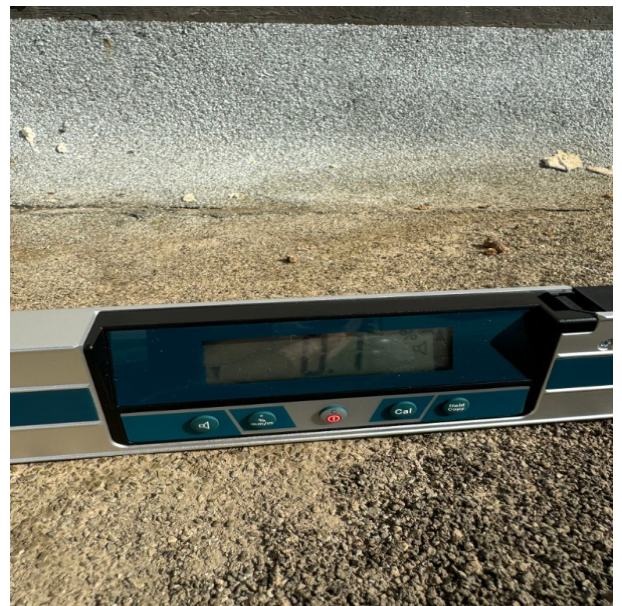
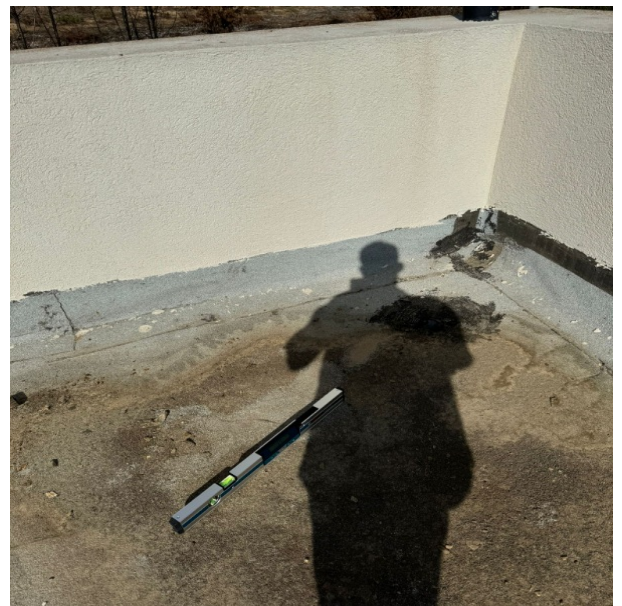
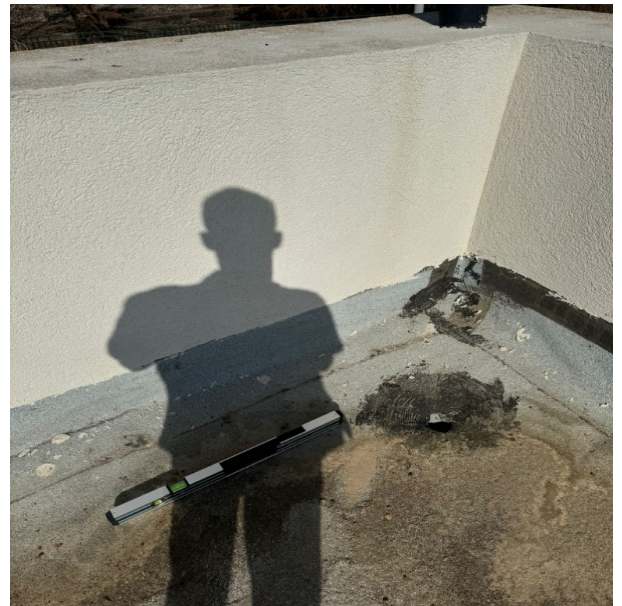
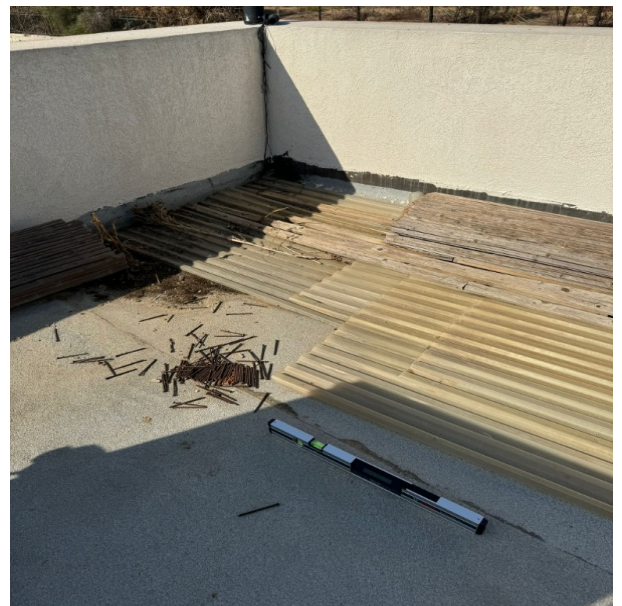
**מיקום:** גג - כיוון צפון ודרום (מפלס עליון)

1% - כשמערכת האיטום לא חשופה.

**תיקון:** נדרש לפרק היריעות, לבצע יציקה בשיפועים נכונים ולבצע איטום מחדש תוך הקפדה על חפיפה והדבקה/הלחמה תקינים.  
מים יכולים לעמוד עד 10% מכלל המים בגג.

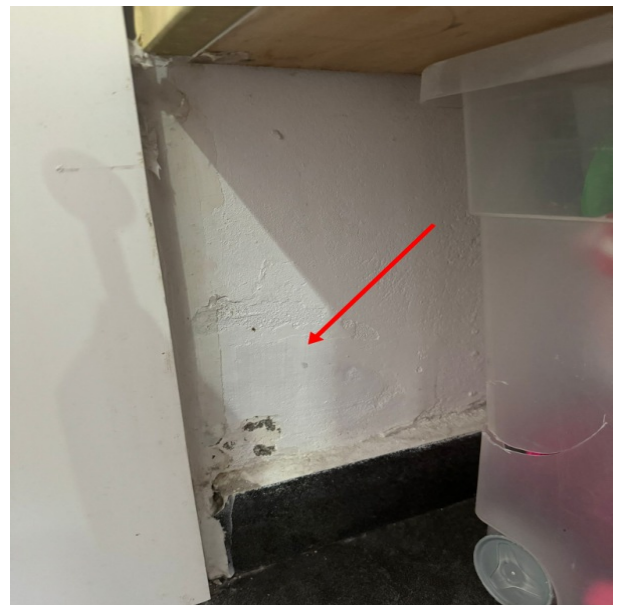
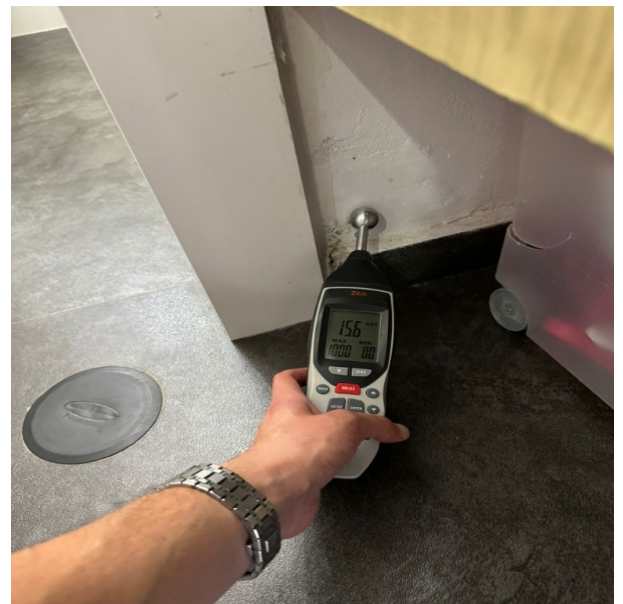
## 8.2. כתמי רטיבות

כתמי רטיבות ישנים מעל פני פנלים צמוד לחדר השירותים ובחנייה  
- רמת הלחות הנמדדת במכשיר מד לחות הינה נמוכה בסקלה של מכשיר מד לחות.  
**מיקום:** צמוד לחדר השירותים, חנייה

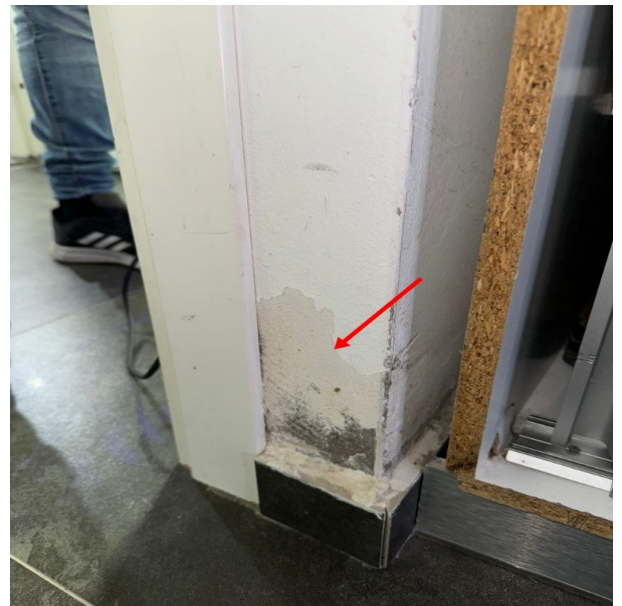
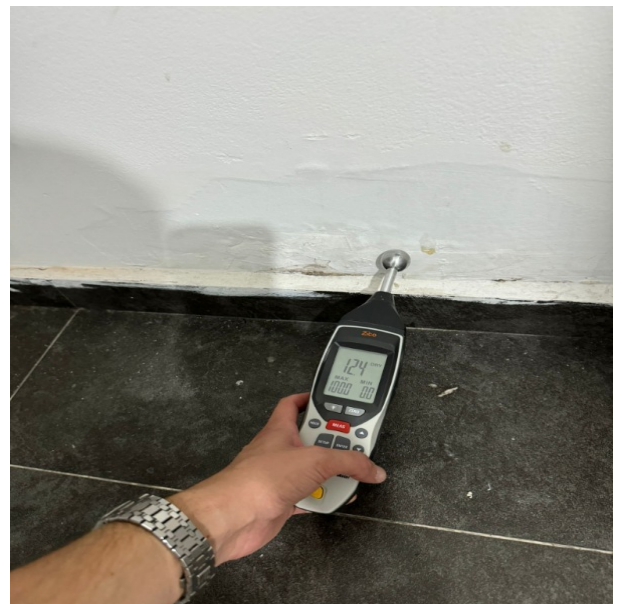
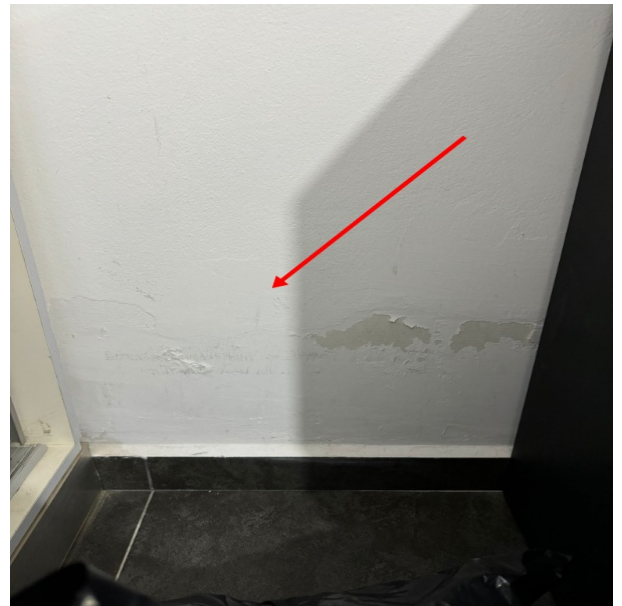
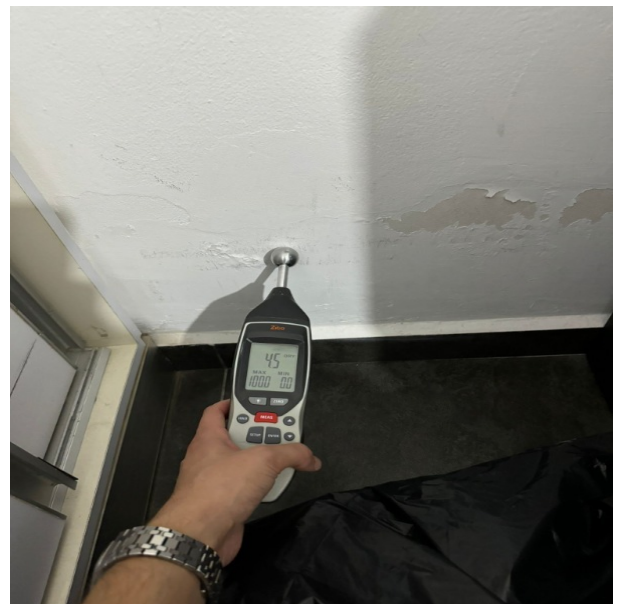
**מיקום:** מסדרון, חדר הורים, חדר שינה כיוון צפון מזרח

1555 חלק 3 (2012) סעיף 5.1.4.7.

**תיקון:** יש לבצע בדיקת רמת לחות של מצע אשר מתחת לאריחי רצפה מומלץ לבצע בדיקה ע"י מעבדה מאושרת לרמת לחות של מצע תשתית. במידה ורמת לחות של מצע:

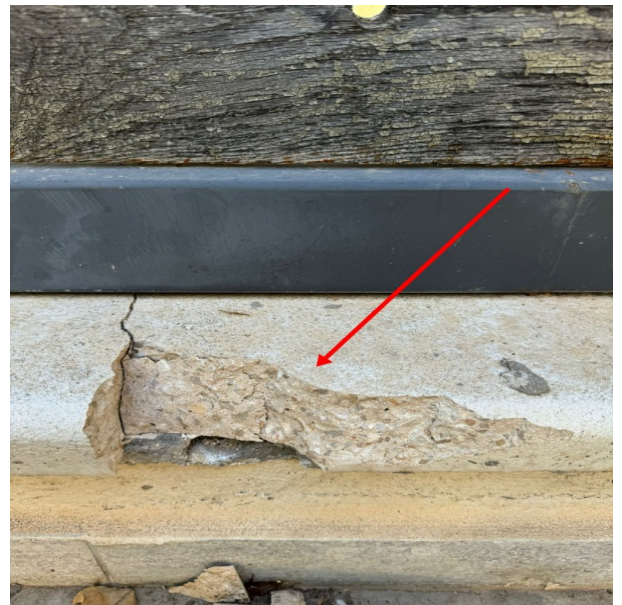
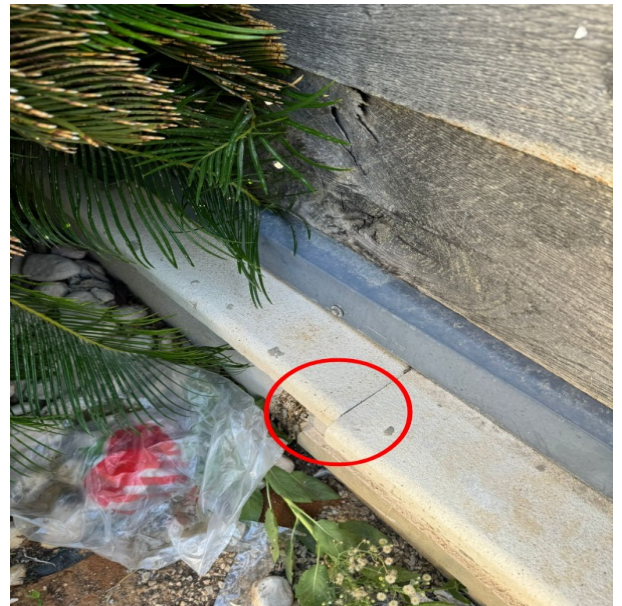
### מיקום: חצר

1. קירות חיצוניים, חיפויים: לא ניתן כיום לבדוק בצורה יסודית את אופן החיבור של החיפוי החיצוני בקירות הבניין. לצורך בדיקת החיבור, דרוש גם לעיין בתכניות הקונסטרוקציה של הבניין העוסקות בנושא זה. בנוסף, אין אפשרות לבדוק את האריחים במעטפת באופן מדגמי ע"י פירוקם (חוסר גישה וכן בדיקה כזו חורגת ממסגרת חוות דעתי). מומלץ לבצע בדיקה מדגמית של החיפוי על ידי מעבדה של מכון התקנים.
  - יתכן ויידרש עדכון של חוות הדעת בהתאם לחומרת הליקויים שימצאו.
2. להלן פירוט הליקויים שנמצאו : פגמים, מילוי אינו אחיד ואי רציפות של מראה החיפוי.
  - הליקוי נוגד לת"י 2378, חלק 1 סעיף 3.2.1

**תיקון:** יש לתכנן ולבצע תיקונים מקיפים לפני האבן.

ניתן לתקן את האבן תיקונים קלים, בתנאי שאושרו על ידי המהנדס האחראי (הגדרה 1.3.10). ישנם פגמים המשפיעים על המראה הכללי.
