19/03/2025

חוות דעת מומחה

הנדון: דוח לדוגמא

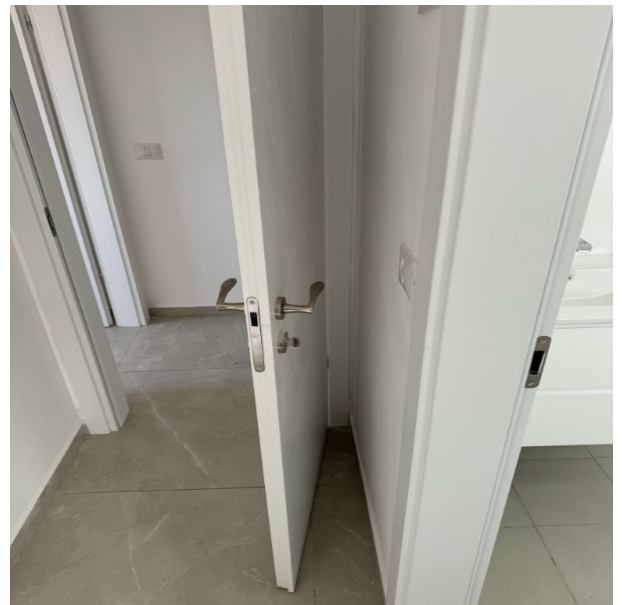
**מיקום:** כללי בדירה

דלתות עץ ו/או מכול חומר אחר שאינו פלדה :  
חסרים עוצרי דלתות בדירה.

**תיקון:** יש להרכיב, בכדי למנוע נזקים לקירות.

זאת בהתאם לפסיקות בימ"ש השלום בקריות, לובל מאיר ויפעת נגד אברהם יצחק במ"מ, ת.א. 2279/01 לפיו: "התקנת סטופר נכללת בגדר הזנחה של איכות בניה סבירה וכי חלה על התובעת להתקין אותו אף שהדבר לא צוין מפורשות במפרט".

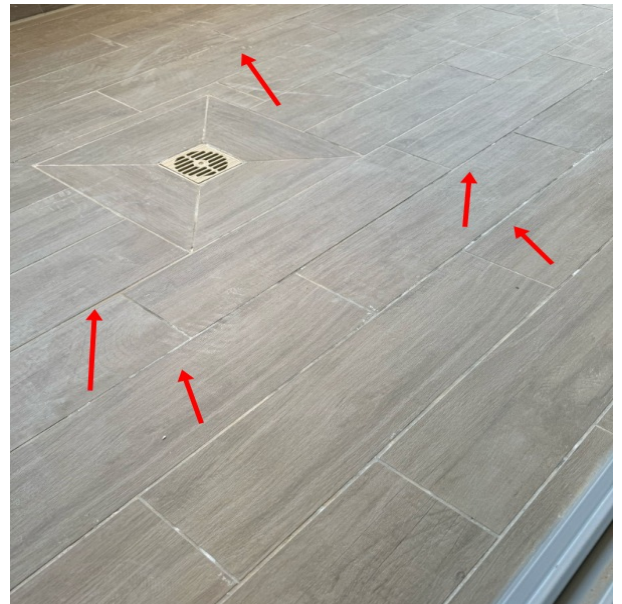
מרפסת סלון

ישנם מקומות בהם בוצעה מלט ("רובה") במישקים בריצוף בצורה לקויה. הליקוי מהווה פגיעה אסתטית בולטת לעין ונוגד לת"י 1555 חלק 3 סעיף 5.1.5.1.

**תיקון:** נדרש לחרוץ רובה קיימת, לנקות מישקים ולמלא מחדש בצורה מקצועית ואחידה.

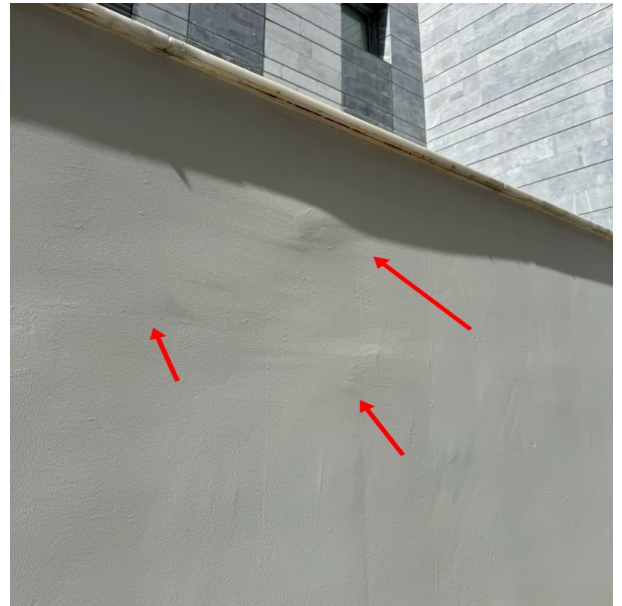
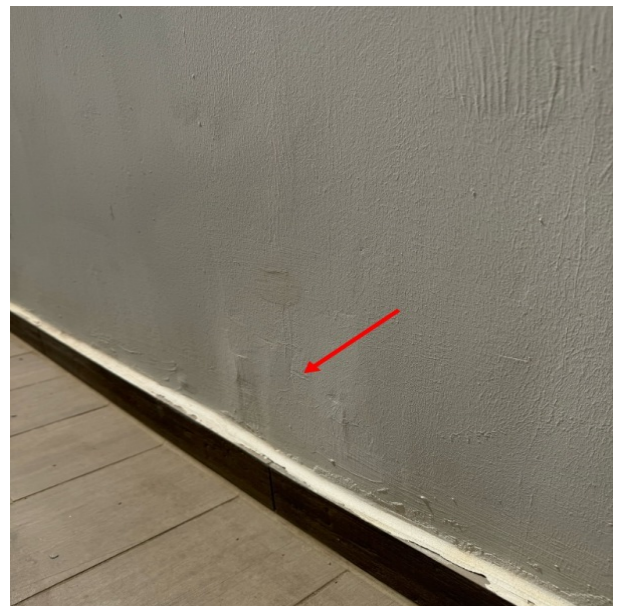
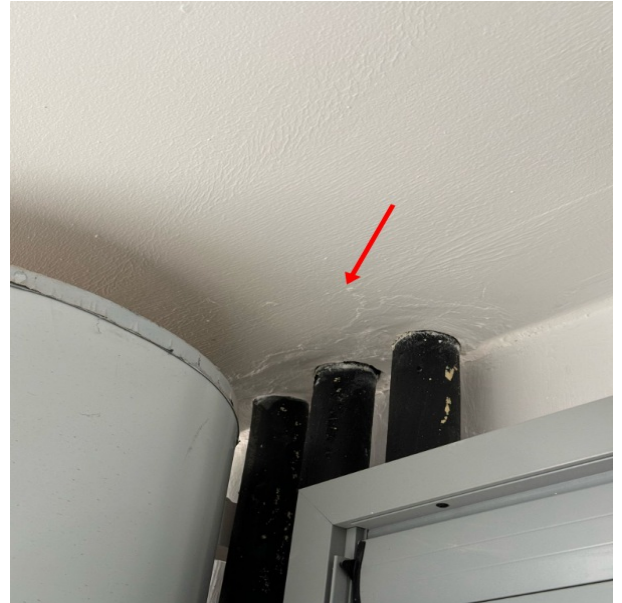
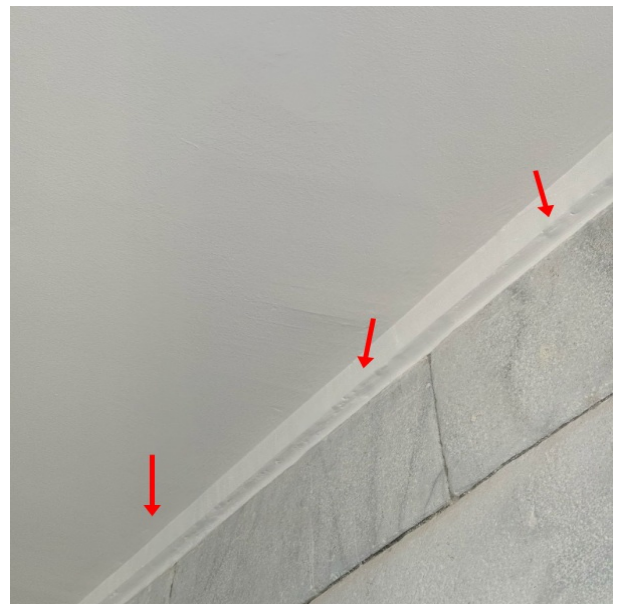
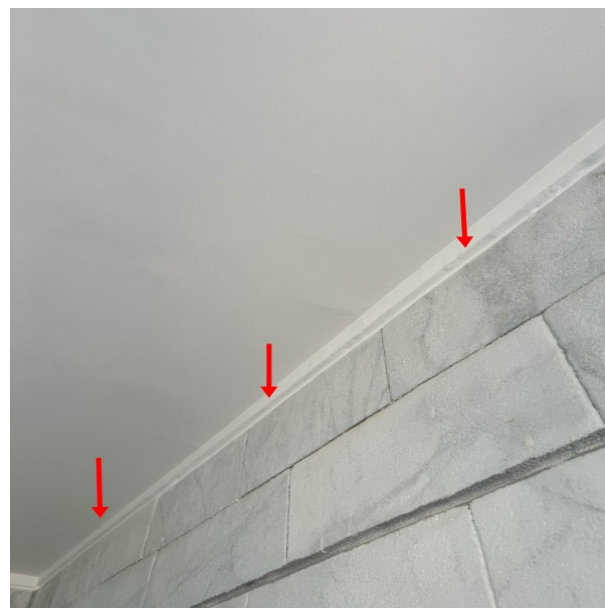
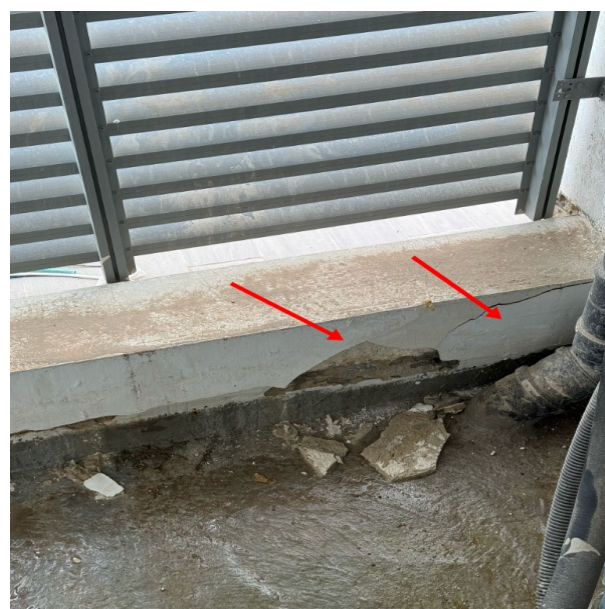
**מיקום:** מרפסות, מסתור כביסה

מראה טיח לא אחיד.

**תיקון:** נדרש לתקן בצורה מקצועית ואחידה.

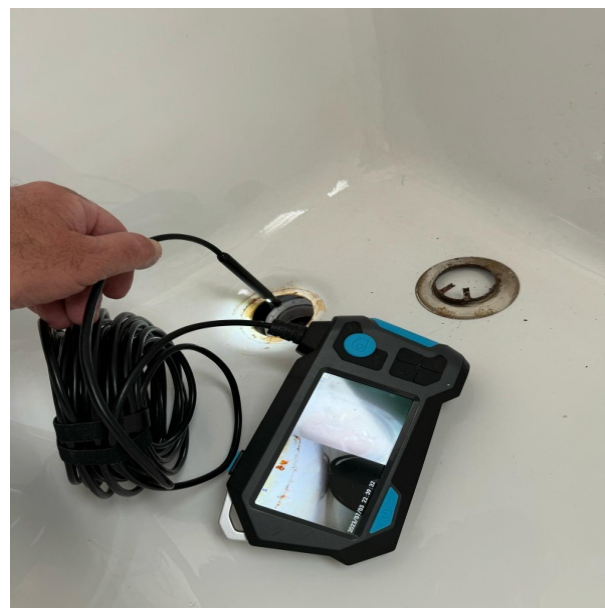
**מיקום:** כללי בדירה

1. בנכס טרם נעשה שימוש במערכת אספקת המים באופן סדיר ולכן יתכנו ליקויים אשר יהיה ניתן לאתר במידה והמערכות יהיו בשימוש סדיר.
2. עקב בלאי או שימוש לא תקין, יתכנו תקלות במערכות השרברבות, סתימות, שאינן ניתנות לאיתור בעת ביקור.
- ליקויים אלו עלולים להופיע במהלך המגורים או בשימוש ממושך של מערכות שונות בנכס.
3. מערכת גז - לא ניתן לבדוק את אופן תיעול צנרת הגז והחיבורים.
4. בחדר רחצה הכללי ישנה קריסת ריצוף ליד נק' ביקורת בצמידות לאמבט צנרת ניקוז אמבטיה מנותקת.

**תיקון:** לעניין חדר רחצה כללי - יש לפרק ריצופים בצמידות ולבצע תיקון אינסטלציה.

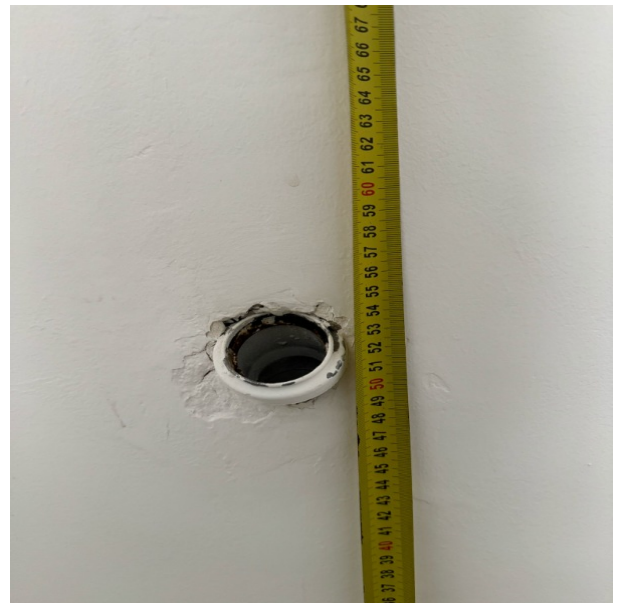
**מיקום: חדר שירות**

התקנת מכונת כביסה בוצעה שלא כנדרש בה"ל ושלא כמומלץ ע"פ ת"י 1205 (2007) חלק 3, נספח א' גובה מוצא צינור ניקוז הינו 54 ס"מ במקום 60 ס"מ המינימאליים.  
ע"פ סעיף 3.3 בחלק 3 של תקן 1205.

**תיקון:** במידה ואין בתכנית הביצוע פרט שונה יש להגביה צינור בכ - 6 ס"מ.  
**הערכת עלות: 700 ₪**

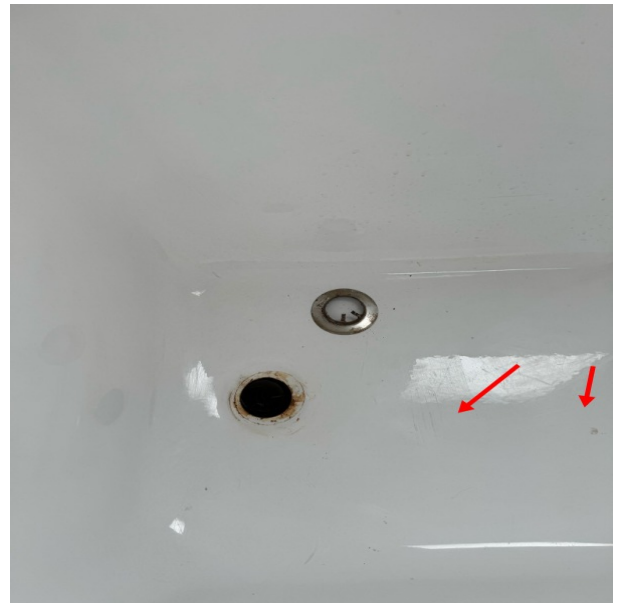
**מיקום:** חדר רחצה כללי

"לא יהיו באמבט סדקים, נפיחויות, התקלפויות או פגמי צורה אחרים העלולים לפגוע בקיימותו או בשימושיתו."

**תיקון:** נדרש לתקן בצורה מקצועית עד לקבלת מראה אחיד ובמידה ולא ניתן לתקן יש להחליף אמבט.

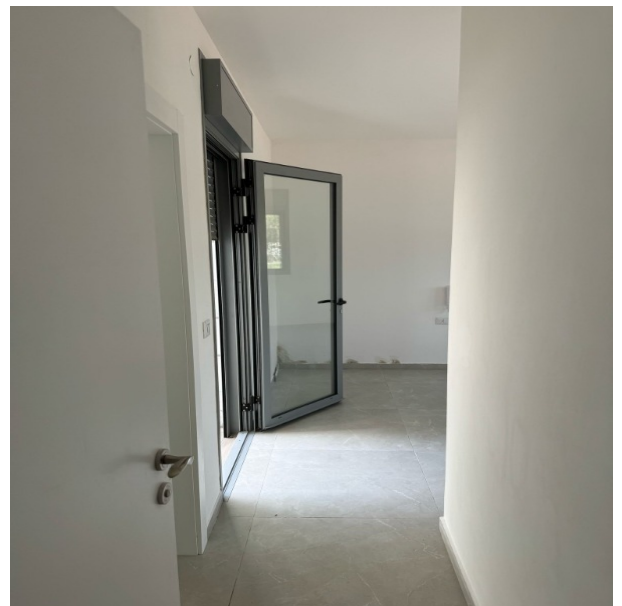
מיקום: דלת יציאה למרפסת

### 5.1. לא התקבל מפתח לדלת יציאה למרפסת

תיקון: יש לספק לדייר.

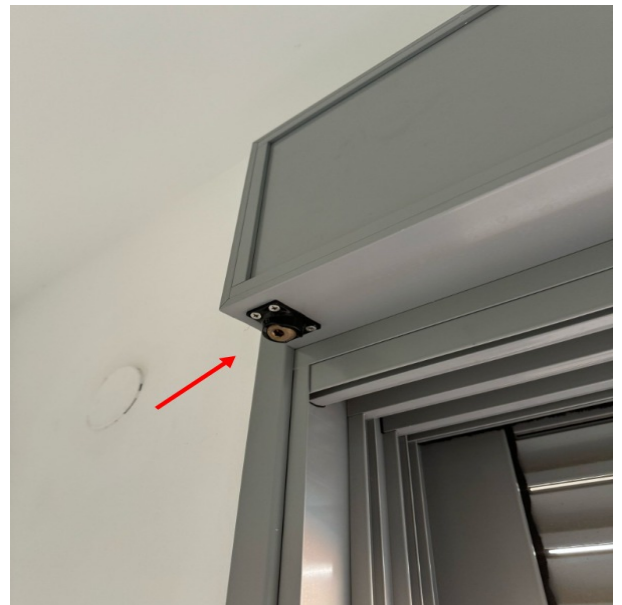
מיקום: ויטרינה סלון

אביזר חסר - מנגנון ידני לתריס

תיקון: יש להשלים.

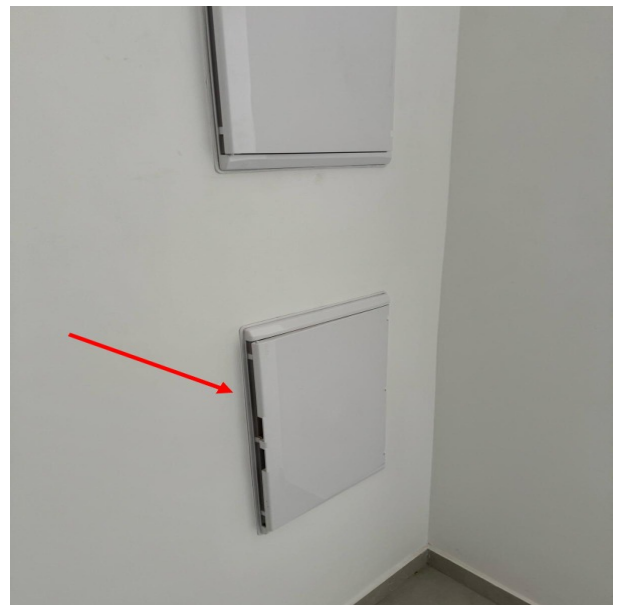
**מיקום:** לוח תקשורת

מבנה לוח תקשורת רופף/דלת לא נסגרת

**תיקון:** יש לפרק מבנה לוח תקשורת ולהרכיב בצורה ישרה, כך שהדלתות יסגרו בצורה תקינה.

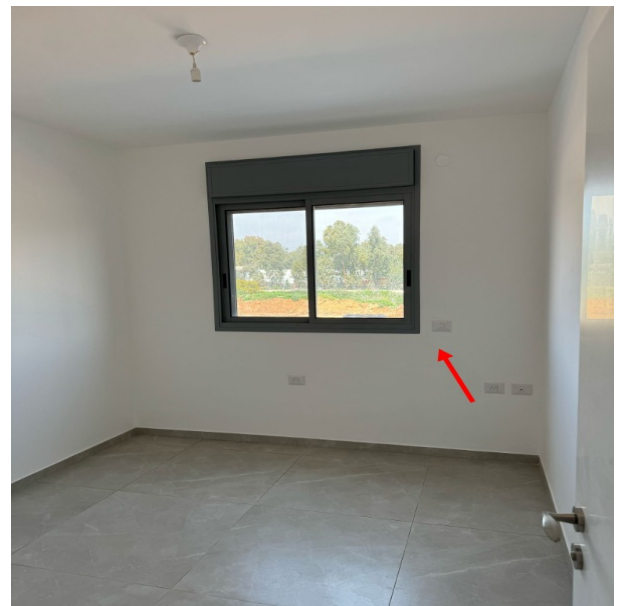
**מיקום:** כללי בדירה

הדבר נוגד את ת"י 1389 מבחינה בטיחותית.

**תיקון:** יש לבצע בדיקת ע"י חשמלאי מוסמך לתקינות ולבצע תיקונים.

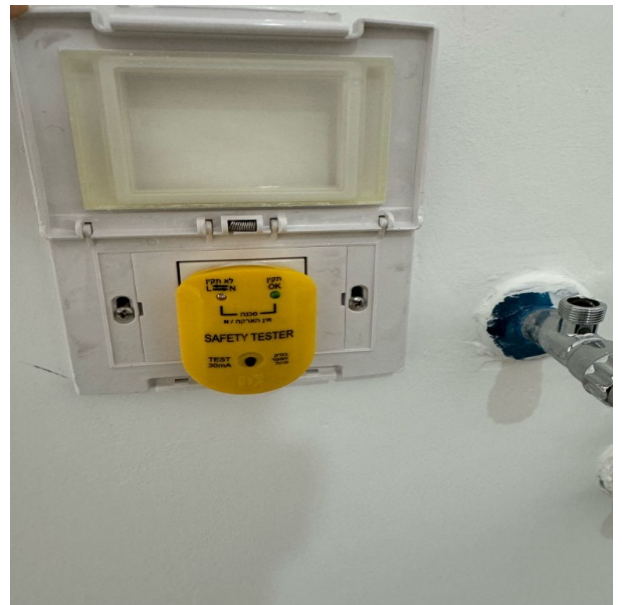
**מיקום:** כללי בנכס

בוצעה בדיקת הארקה ע"י סופר טסטר תקע/יורוטסטר

**תיקון:** יש לבצע בדיקת ע"י חשמלאי מוסמך לתקינות מערכת חשמל ולבצע תיקונים.

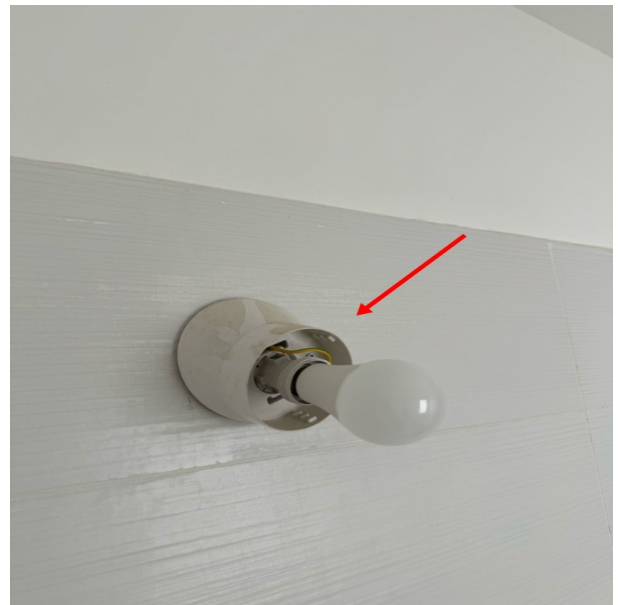
**מיקום:** כללי בדירה

לא בוצעו גופי תאורה ממוגני מים במקומות הדרושים.

**תיקון:** יש להשלים ארמטורות למנורות החשופות לרטיבות הנדרש על פי תקנות החשמל (מעגלים סופיים הניזונים ממתח נמוך) - 1984 סעיף 27 :

27. מנורה בחדר אמבטיה או מקלחת תהיה מוגנת מפני חדירת רטיבות בהתאם לתנאים ולמקום ההתקנה.

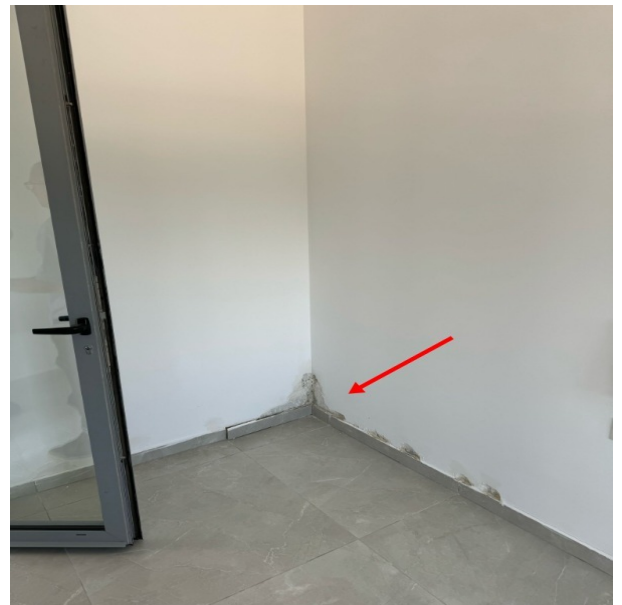
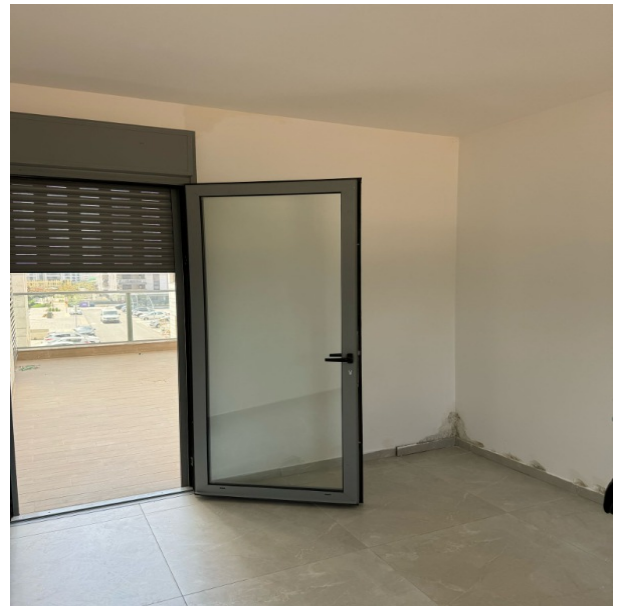
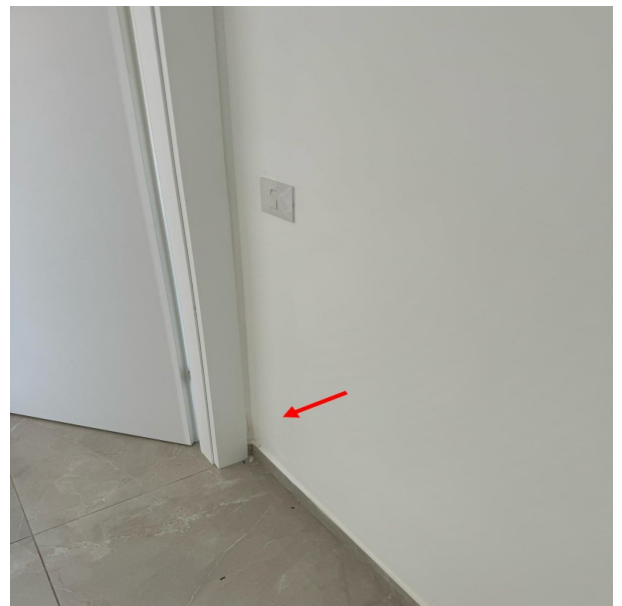
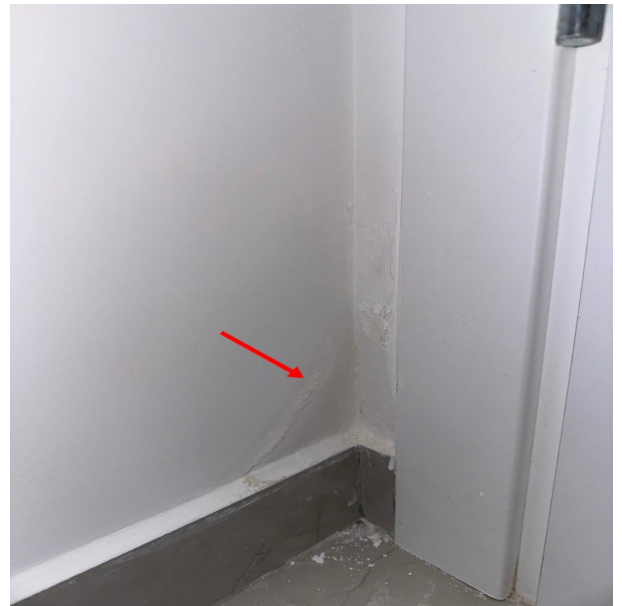
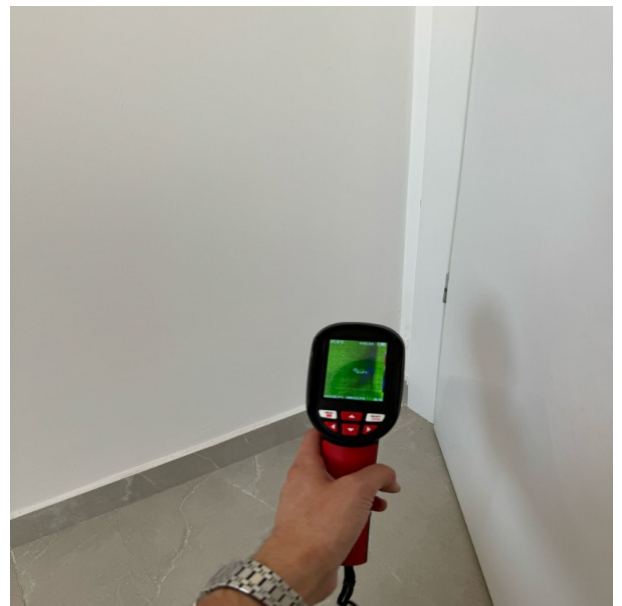
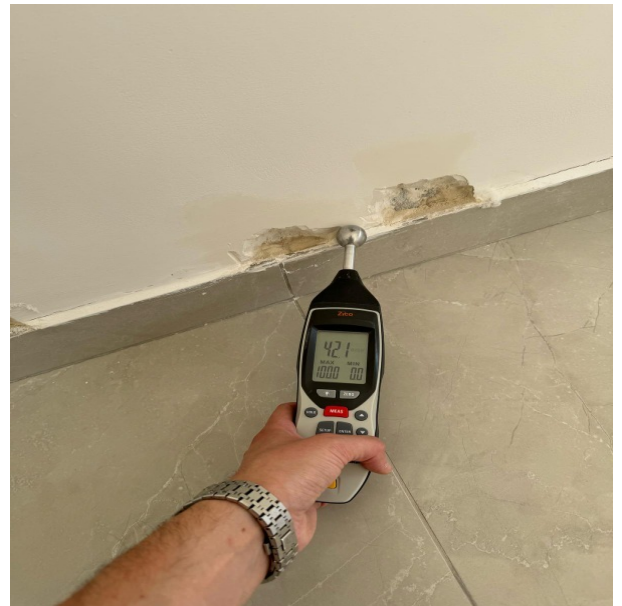
**מיקום:** סלון, מסדרון, חדר שינה הורים

- רמת הלחות הנמדדת במכשיר מד לחות הינה בינונית עד גבוהה בסקלה של מכשיר מד לחות.

**תיקון:** יש לבצע בדיקת רמת לחות של מצע אשר מתחת לאריחי רצפה מומלץ לבצע בדיקה ע"י מעבדה מאושרת לרמת לחות של מצע תשתית. במידה ורמת לחות של מצע:

- נמוכה: יש לחכות עד לייבוש מלא.
- בינונית: ניתן לנסות לבצע ייבוש מלאכותי (200 ש"ח/מ"ר).
- גבוהה: יהיה צורך בפירוק והחלפה של ריצוף כולל החלפת מצע תשתית רטוב (500 ש"ח/מ"ר).

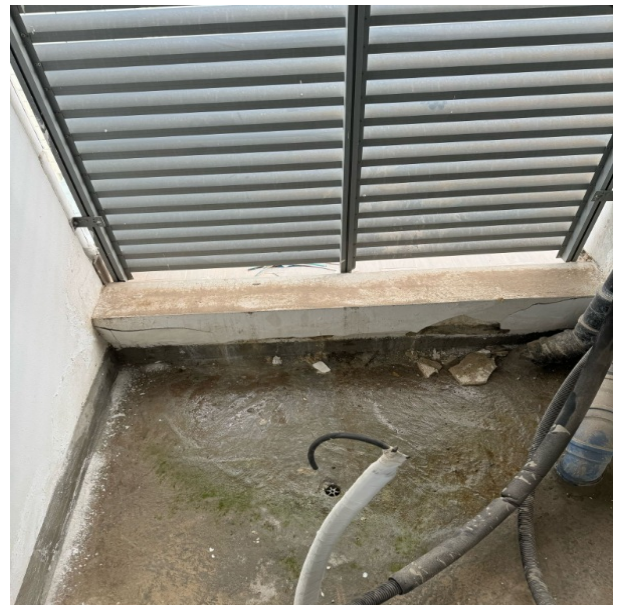
**מיקום:** מסתור כביסה

לפי בדיקה ויזואלית נראה שלא בוצע איטום לכלל ההיקף המסתור

**תיקון:** לתיקון יש לצקת שכבת מדה ולאטום שנית כולל הנמכת נקודת הניקוז.

לווידוא, מומלץ לבצע בדיקת הצפה.

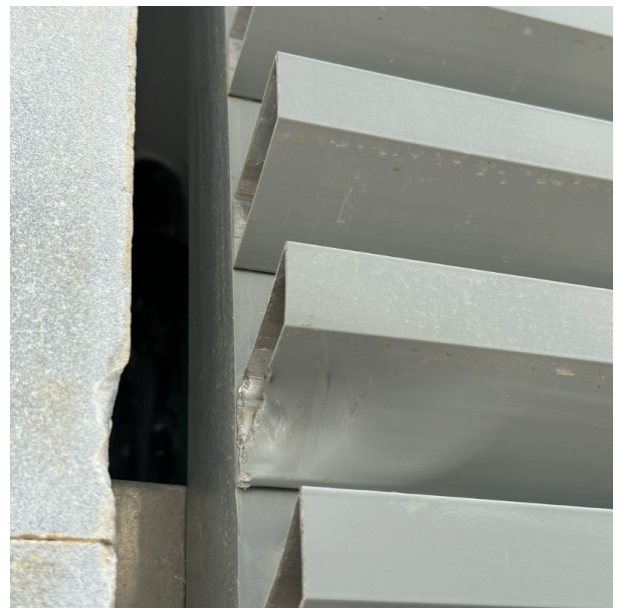
מיקום: מרפסת/מסתור כביסה

8.1. נצפו פגיעות חיצוניות בולטות לעין (מעיכות/חורים) הדבר מהווה פגם אסטטי.

תיקון: נדרש להחליף חלקים פגומים.

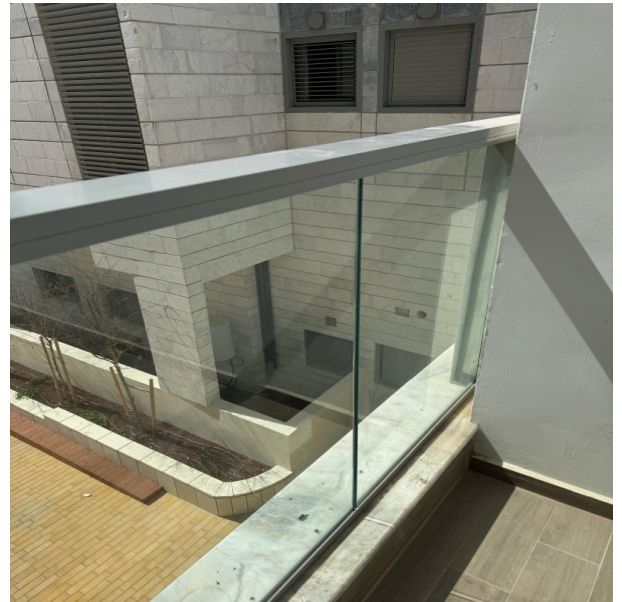
**מיקום: מרפסות**

ניתן לקבל תוצאות בדיקת חוזק של המעקה מהקבלן.

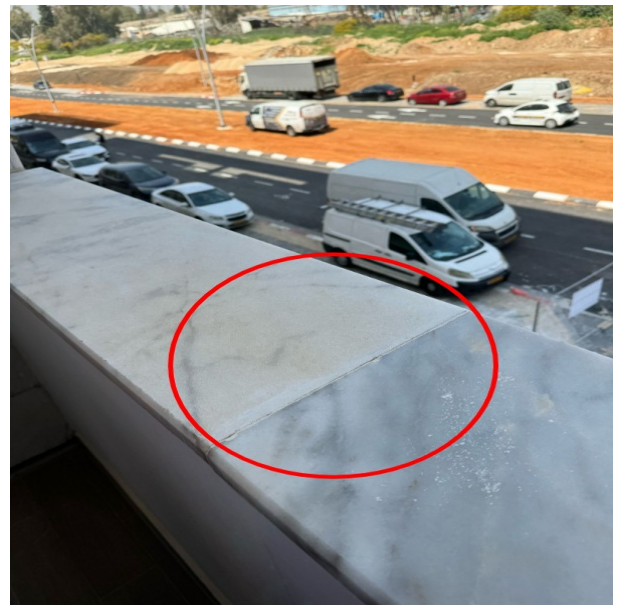
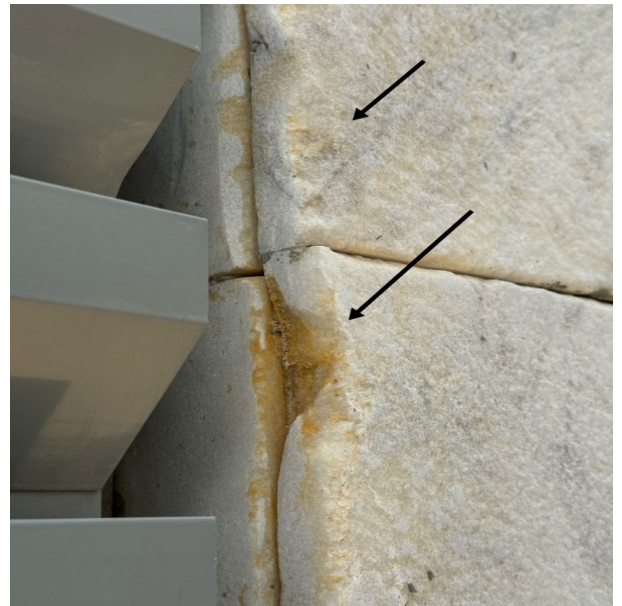
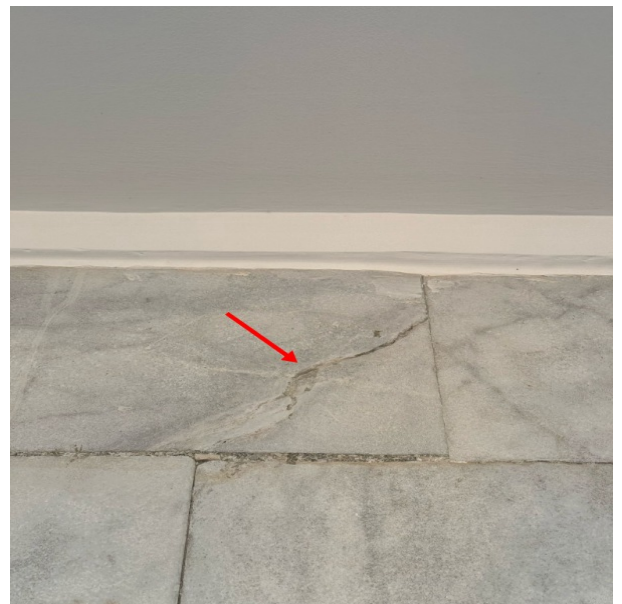
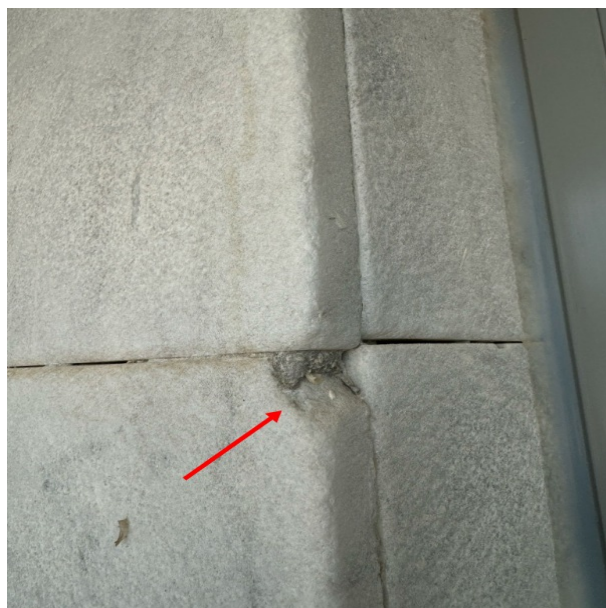
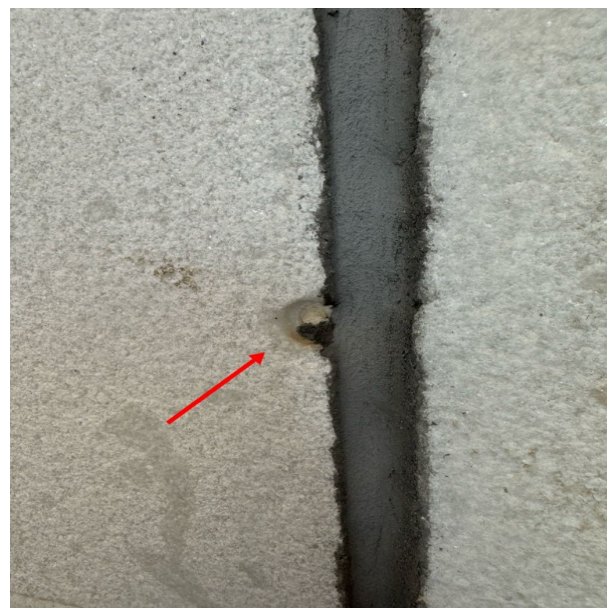
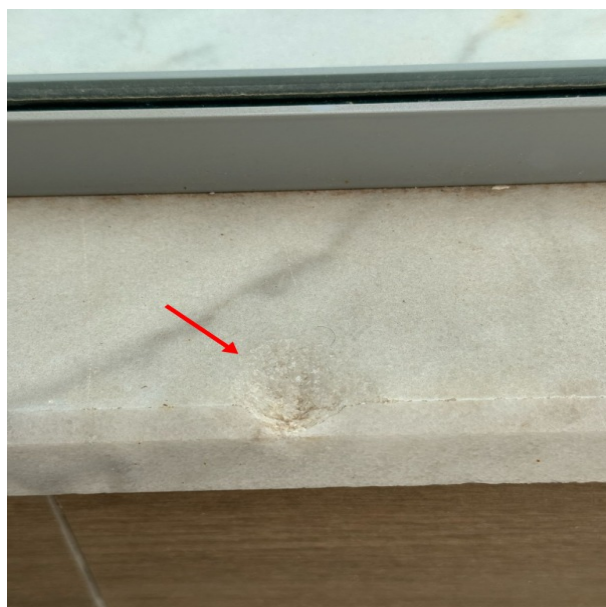
### מיקום: מרפסות

1. קירות חיפויים, חיפויים: לא ניתן כיום לבדוק בצורה יסודית את אופן החיבור של החיפוי החיצוני בקירות הבניין. לצורך בדיקת החיבור, דרוש גם לעיין בתכניות הקונסטרוקציה של הבניין העוסקות בנושא זה. בנוסף, אין אפשרות לבדוק את האריחים במעטפת באופן מדגמי ע"י פירוקם (חוסר גישה וכן בדיקה כזו חורגת ממסגרת חוות דעתי). מומלץ לבצע בדיקה מדגמית של החיפוי על ידי מעבדה של מכון התקנים.
  - יתכן ויידרש עדכון של חוות הדעת בהתאם לחומרת הליקויים שימצאו.
2. להלן פירוט הליקויים שנמצאו: פגמים, מילוי אינו אחיד והבדלי גוון בחיפוי.
  - הליקוי נוגד לת"י 2378, חלק 1 סעיף 3.2.1

**תיקון:** יש לתכנן ולבצע תיקונים מקיפים לפני האבן.

ניתן לתקן את האבן תיקונים קלים, בתנאי שאושרו על ידי המהנדס האחראי (הגדרה 1.3.10). ישנם פגמים המשפיעים על המראה הכללי.

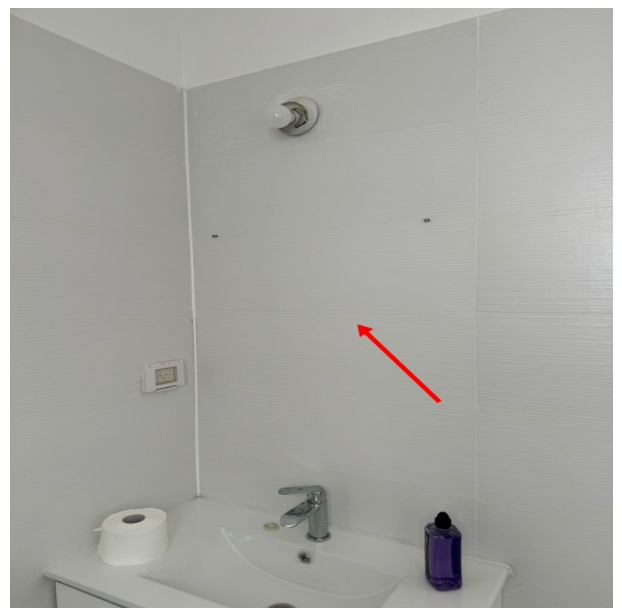
מיקום: חדר רחצה הורים

### 10.1. חסר מראה בחדר הרחצה

תיקון: יש להשלים.
