חוות דעת מומחה

הנדון: דוח לדוגמא

אני הח"מ ביקרתי בתאריך 12/03/2025 עפ"י בקשת ב - דוח לדוגמא.

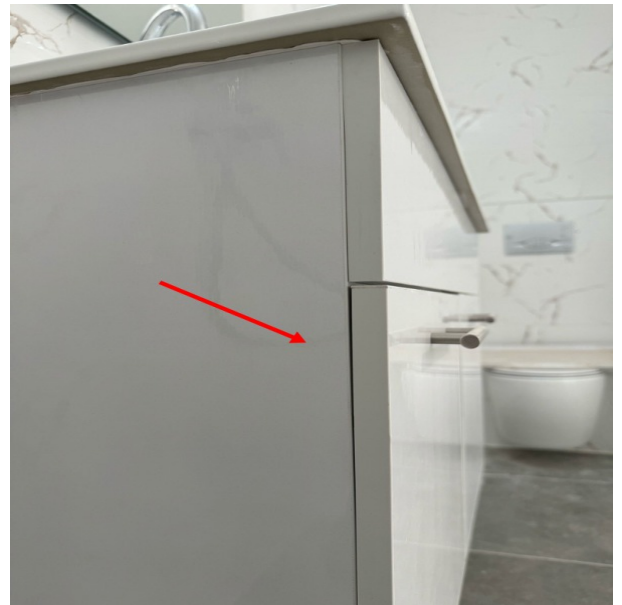
מיקום: חדר רחצה כללי

## 1.2. כיוונים ארונות חדר הרחצה

תיקון: יש לבצע כיוונים ותיאומים.

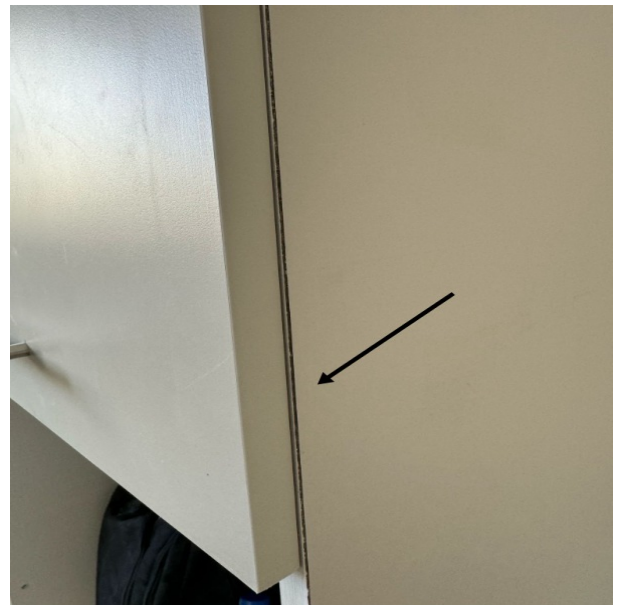
מיקום: מטבח

יש לבצע כוונים ותאומים לארונות ודלתות המטבח

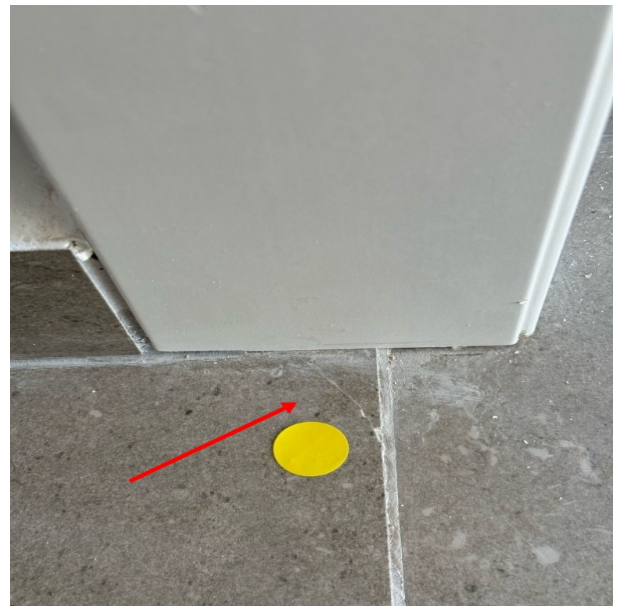
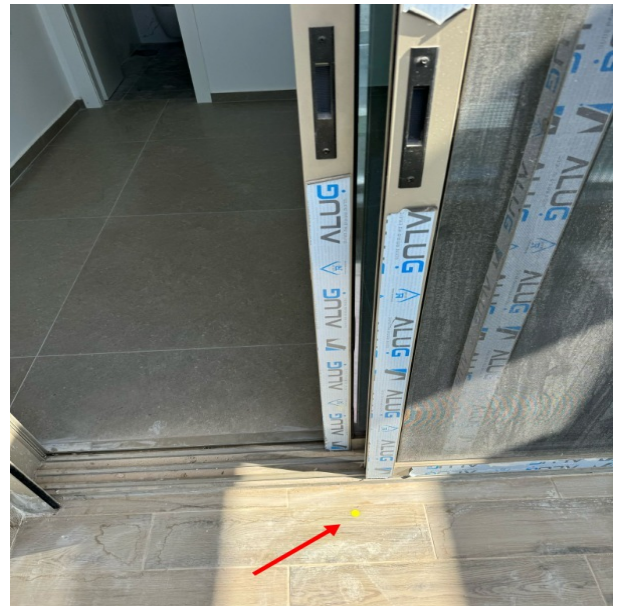
**מיקום:** כללי בנכס

ב. מרפסת (1 יח').

**תיקון:** נדרש לפרק ולהחליף האריחים הפגומים.

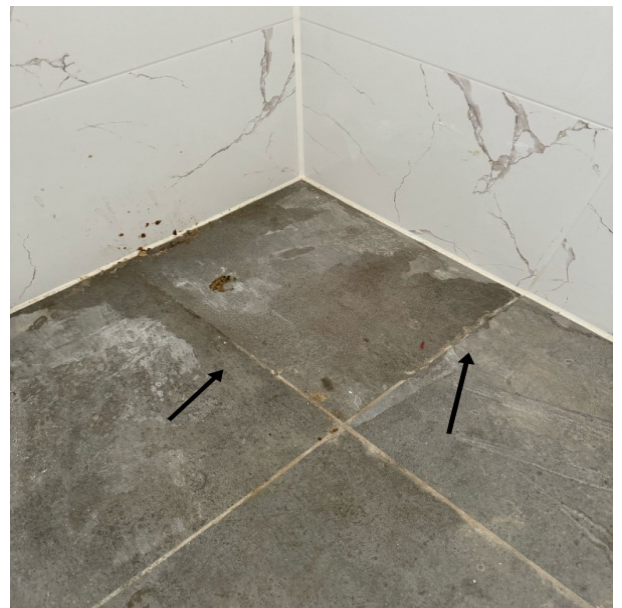
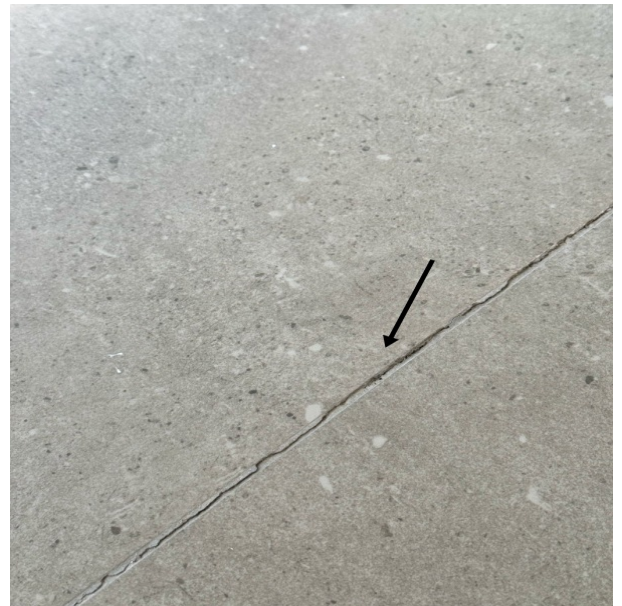
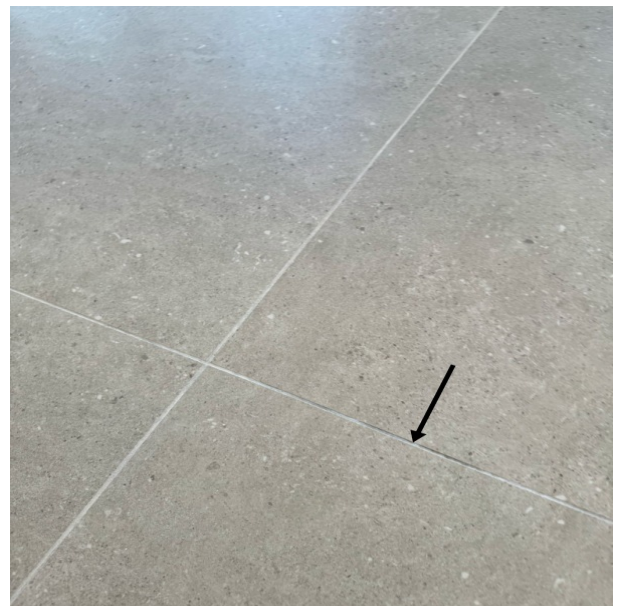
## 2.2. גימור לא אחיד

ישנם מקומות בהם בוצעה מלט ("רובה") במישקים בריצוף בצורה לקויה.  
הליקוי מהווה פגיעה אסתטית בולטת לעין ונוגד לת"י 1555 חלק 3 סעיף 5.1.5.1.  
**מיקום:** כללי בנכס, חדר שירותים קומת קרקע, מפלס עליון, חדרי שינה, סלון

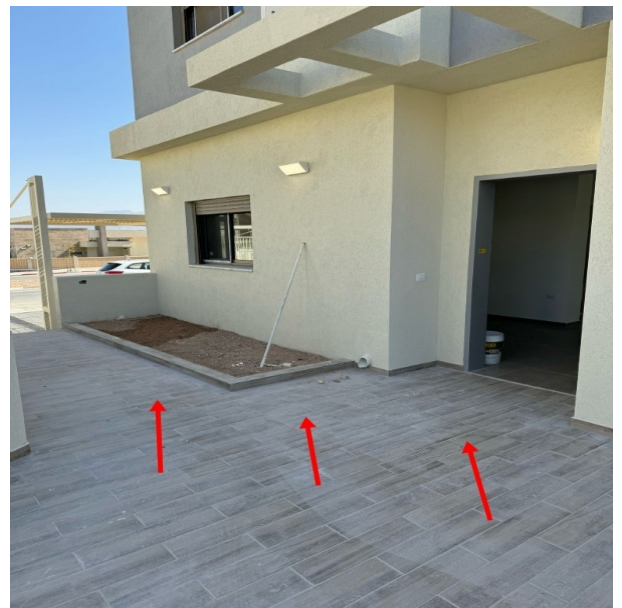
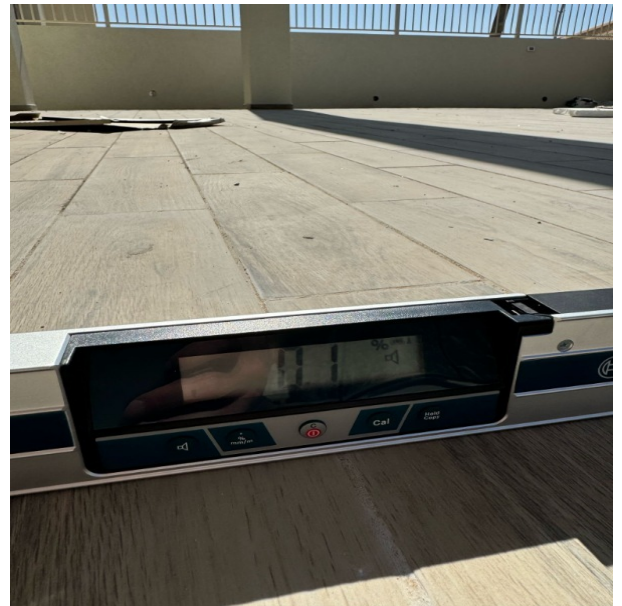
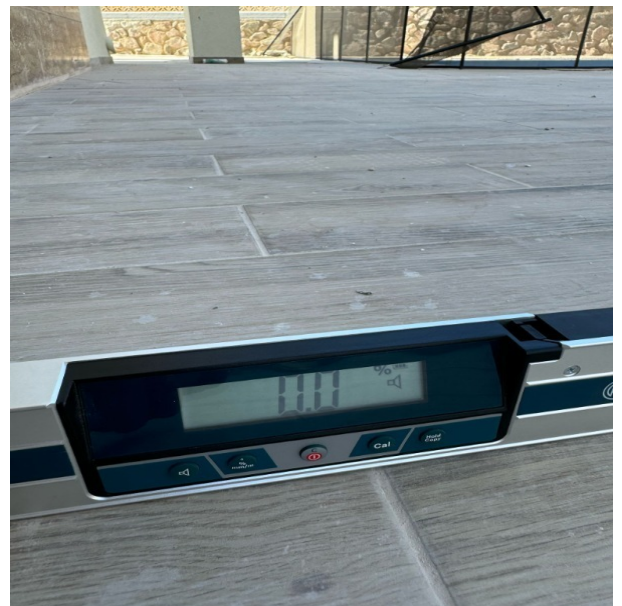
**מיקום:** כניסה לנכס-חצר

- שיפוע ברצפת משטח מרוצף פחות משיפוע מינימאלי של 1% הנדרשים לדוגמה ע"פ תקן הישראלי ת"י 1555 חלק 3 (2012) סעיף 3.2.

**תיקון:** יש לבצע החלפה מקומית של אריחים ברצפת משטח המרוצף באזור הנדרש.  
**הערכת עלות:** 2500 ₪

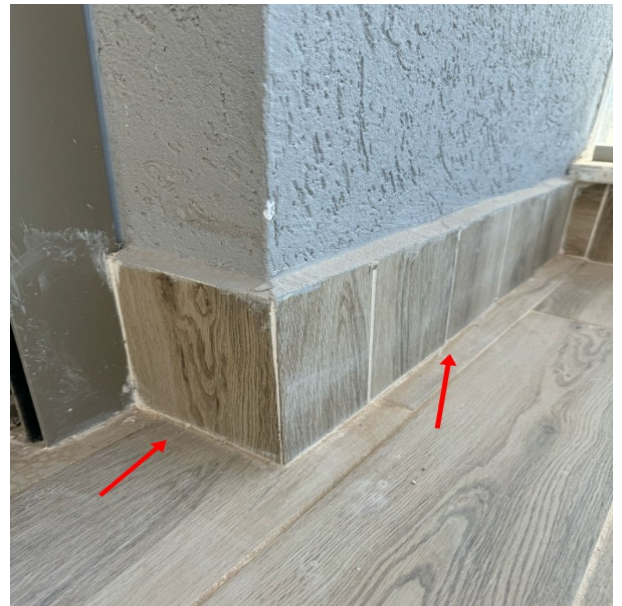
**מיקום:** מרפסת

לשם בלימת דפורמציות ושיפור אטימה לא בוצע מישק הפרדה גמיש בקו התפר בין הריצוף הקראמי לתחתית הקירות/המעקות באזור המרפסת. הליקוי נוגד לת"י 1555.3.

**תיקון:** יש לבצע מישקי הפרדה ממולאים בחומר גמיש בין אריחי קרמיקה ברצפת מרפסת שמש לבין קירות ( פנלים ).

כנדרש ע"פ תקן ישראלי ת"י 1555 חלק 3 (2012) סעיף 4.7.4.

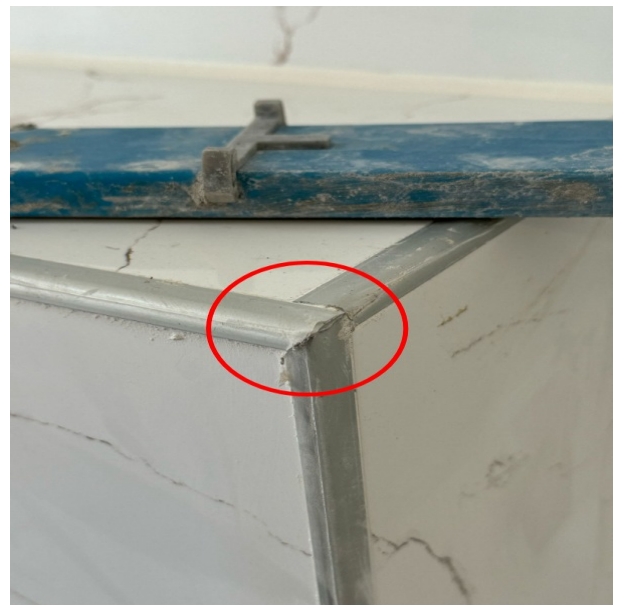
**מיקום:** חדרי רחצה

גימור פינות סרגלי אלומיניום בחיפוי אמבט/מיכל אסלה בוצע בצורה לקויה וחדה מידי. במצב הקיים ישנם פינות חדות אשר גורמות למפגע בטיחותי.

**תיקון:** יש לשפר ו/או לשנות את הגימור.

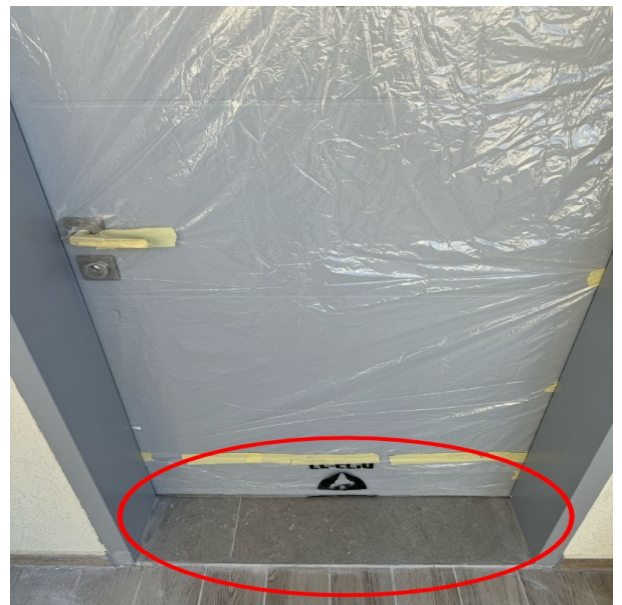
**מיקום:** דלת כניסה ראשית

סף הדלת בוצע שלא בקו הריצוף, כך שהדלת סגורה, הריצוף הפנימי נראה לעין מבחוץ. - הדבר מהווה פגם אסתטי בולט לעין.

**תיקון:** יש לפרק ולהתקין כ- 2 אריחים, תוך שינוי מיקום סף הדלת.

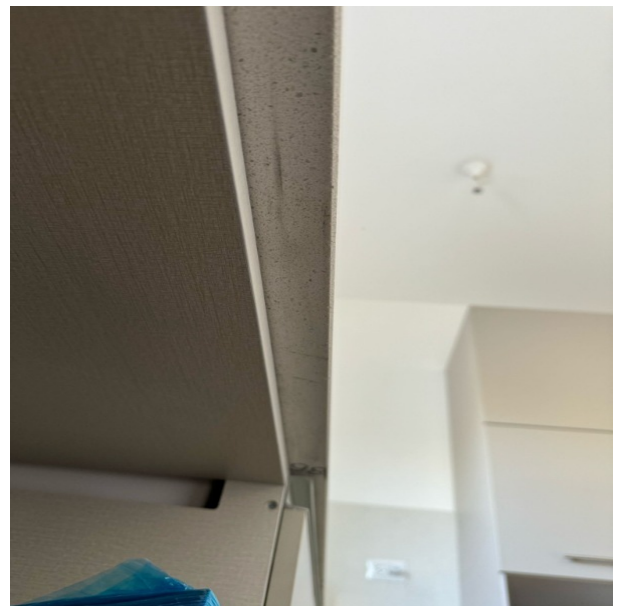
**מיקום:** מטבח

עובי אף המים: לפחות 3-5 מ"מ.

**תיקון:** נדרש להשלים אף מים.

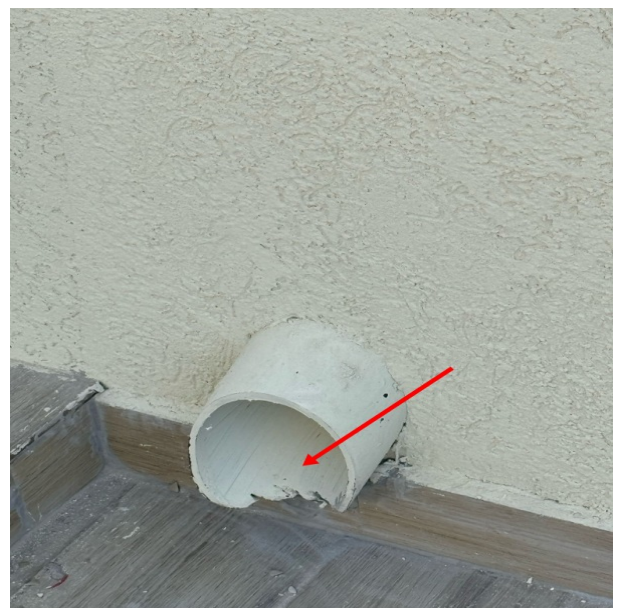
מיקום: כניסה לנכס

### 5.1. מרזב שבור

תיקון: נדרש להחליף.

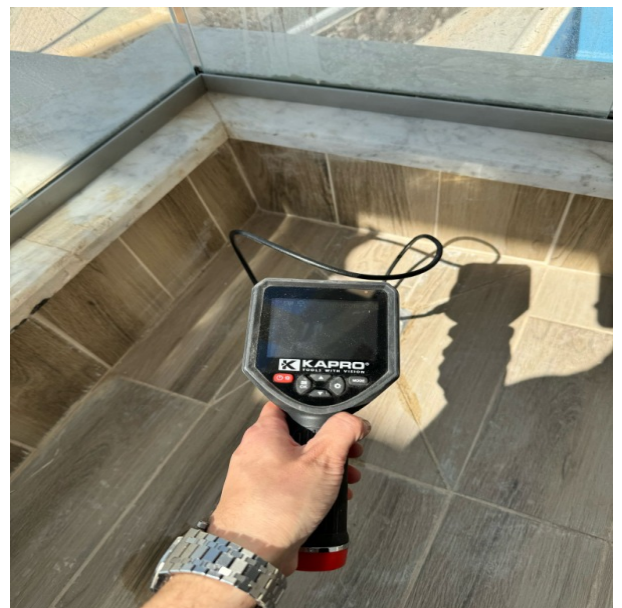
**מיקום:** כללי בנכס

1. בנכס טרם נעשה שימוש במערכת אספקת המים באופן סדיר ולכן יתכנו ליקויים אשר יהיה ניתן לאתר במידה והמערכות יהיו בשימוש סדיר.
2. עקב בלאי או שימוש לא תקין, יתכנו תקלות במערכות השרברבות, סתימות, שאינן ניתנות לאיתור בעת ביקורי. ליקויים אלו עלולים להופיע במהלך המגורים או בשימוש ממושך של מערכות שונות בנכס.
3. מערכת גז - לא ניתן לבדוק את אופן תיעול צנרת הגז והחיבורים.

**תיקון:** בקופסאות ביקורת של מערכת דלוחין ברצפת חדרי רחצה וחדר שירותים יש לשפר עיבוד בינם לבין אריחי קרמיקה שברצפה למניעת חדירת מים בתפר בינם אל מתחת לריצוף, בנוסף לנקות קופסאות ביקורת של מערכת דלוחין ברצפת משאריות לכלוך.

יש לנקות את חלקה הפנימי של צנרת הניקוזים בנכס משאריות חומרי הבנייה שהתאספו בזמן ביצוע העבודות. במצב הקיים יתכנו במערכת סתימות. יש לבצע בדיקות תקופתיות על ידי חב' גז.

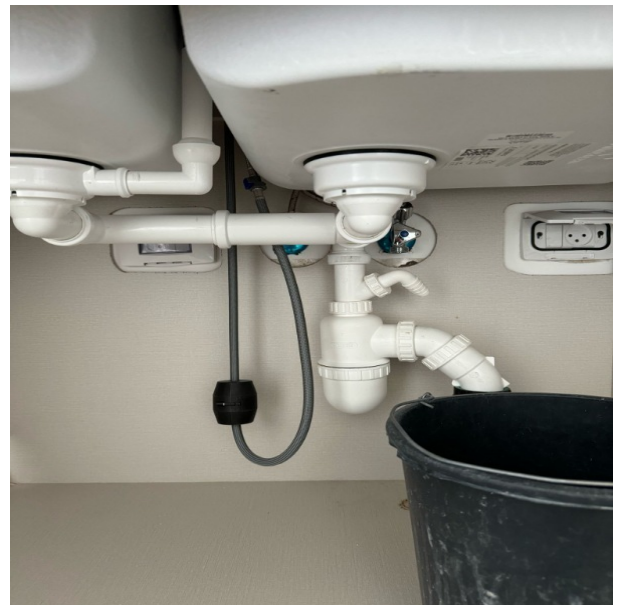
מיקום: מטבח

נזילת מים

תיקון: יש לתקן תקלה ע"י אינסטלטור.

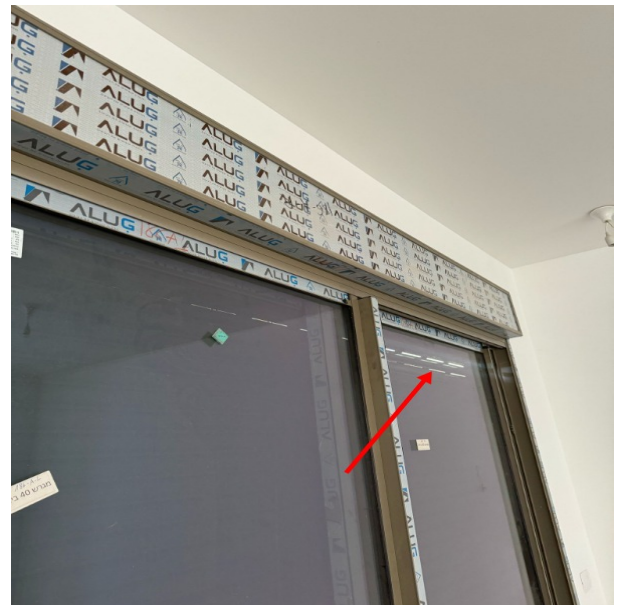
**מיקום:** ויטרינה סלון

תריס חלון מחדיר אור בחלקו העליון/התחתון.

**תיקון:** יש לבצע כוון/תיקון/החלפות על ידי איש מקצוע.

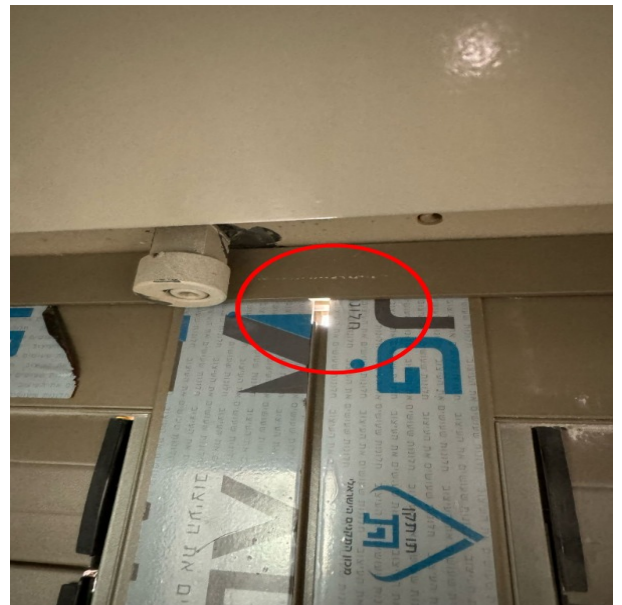
**מיקום:** חדר ממ"ד

תריס חלון מחדיר אור בחלקו העליון/התחתון.

**תיקון:** יש לבצע כוון/תיקון/החלפות על ידי איש מקצוע.

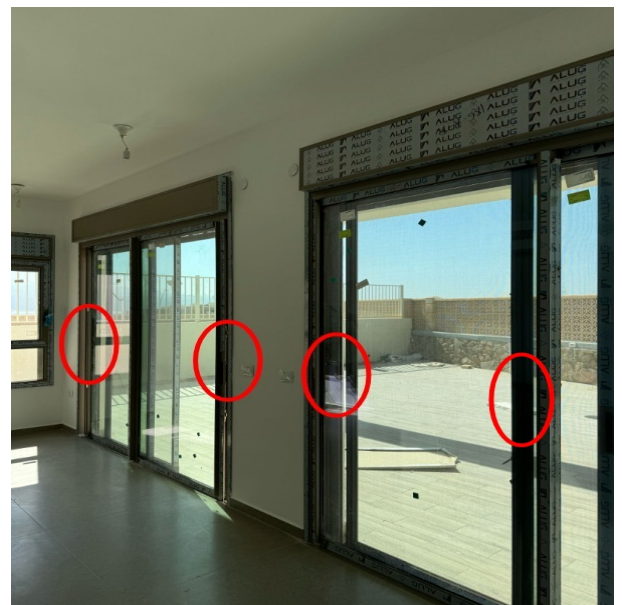
**מיקום:** ויטרינות סלון

הנעילה תבטיח את יציבות האגפים ותמנע תזוזה הדדית של אגף כלפי אגף ושל האגפים כלפי המלבן."

**תיקון:** יש לתקן מנגנון נעילה שיאפשר את נעילתו במצב סגור ללא אפשרות פתיחה מבחוץ.

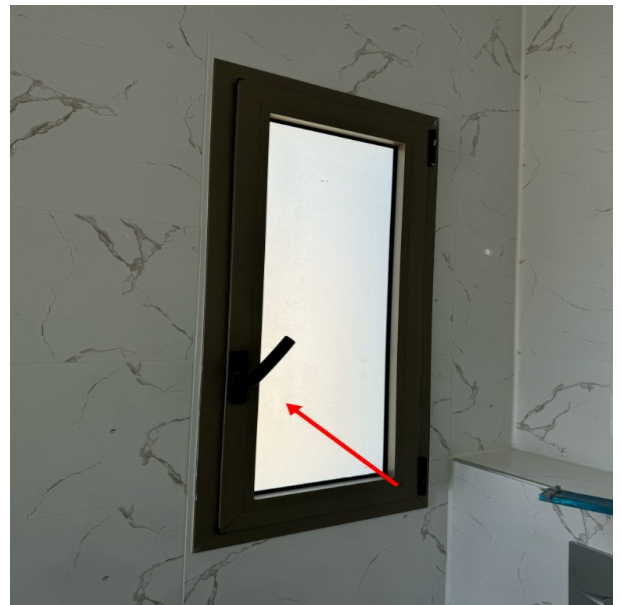
**מיקום:** חדר רחצה הורים

מנגנון נעילה לחלון תקול

**תיקון:** יש לבצע כיוונים ותיאומים.

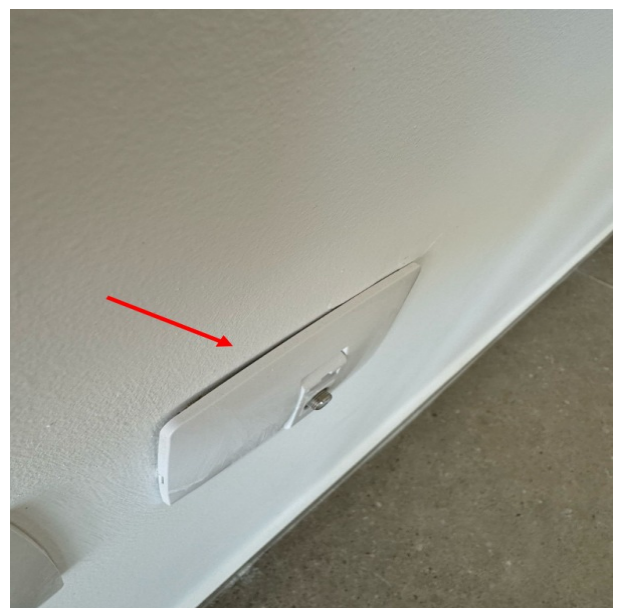
**מיקום:** כללי בנכס

שקעים/מתגי חשמל בולט מהקיר.

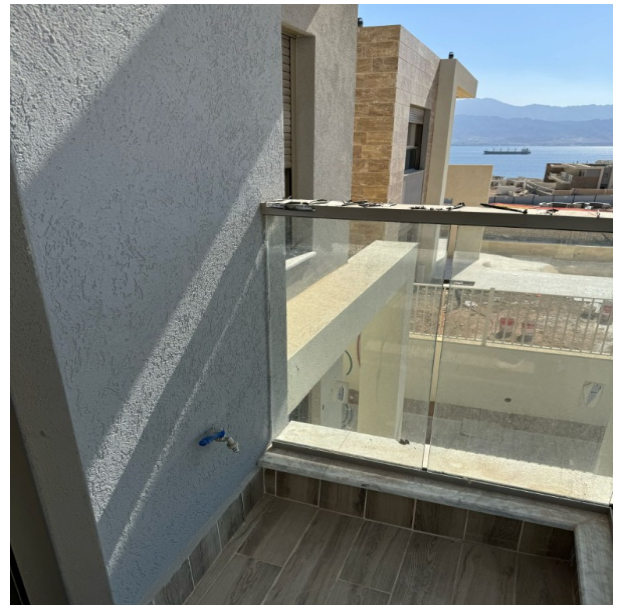
**מיקום: מרפסת**

מכיוון שמיקום הברז בוצע בסמוך למעקה המרפסת הנ"ל מהווה מדרך ומקטין את גובה המעקה ביחס לאדם העומד על המדרך. ניתן לראות כי נוצרת מדרגה המאפשרת טיפוס, ומקטינה את גובה המעקה באזורים אלו. על כן, קיימת סכנת טיפוס ונפילה. יש לשנות מיקום.

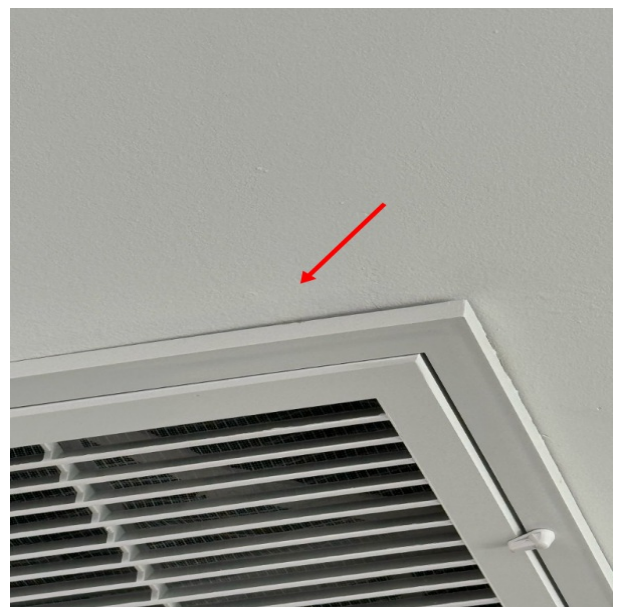
**מיקום:** קומת קרקע

**7.4. פתח מיזוג אוויר**

**תיקון:** יש לקבע.

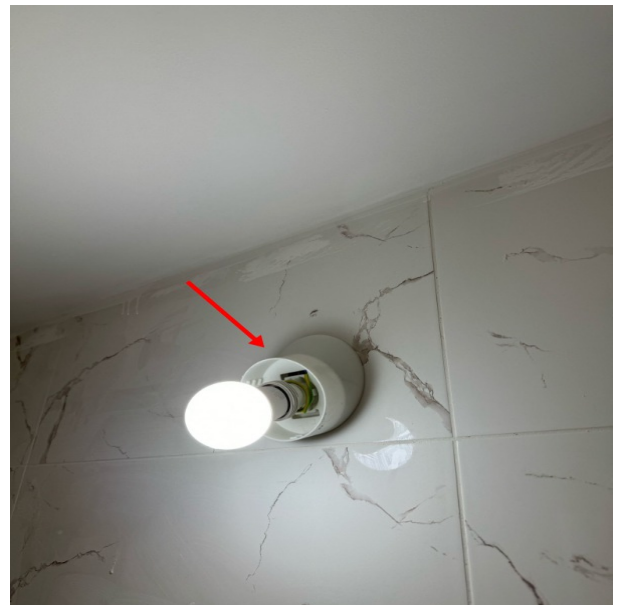
**מיקום:** כללי בדירה

לא בוצעו גופי תאורה ממוגני מים במקומות הדרושים.

**תיקון:** יש להשלים ארמטורות למנורות החשופות לרטיבות הנדרש על פי תקנות החשמל (מעגלים סופיים הניזונים ממתח נמוך) - 1984 סעיף 27 :

27. מנורה בחדר אמבטיה או מקלחת תהיה מוגנת מפני חדירת רטיבות בהתאם לתנאים ולמקום ההתקנה.

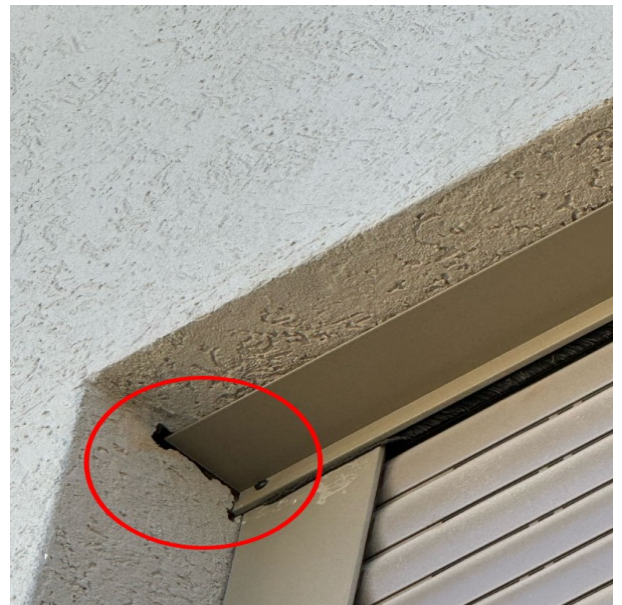
**מיקום:** חלון חיצוני כניסה לבית מעל דלת הכניסה

לא בוצע מילוי גמיש/איטום

**תיקון:** יש להשתמש בשכבת יסוד מתאים כדי להבטיח הידבקות טובה של חומר האיטום אל צדי המישק, יעשה הדבר בהתאם.

יש להשתמש בגליל תומך כרכיב רקע לחומר האיטום: רכיב הרקע קובע את מידת עומק החלל שאילו יוכנס חומר האיטום, ומבטיח שהמתקין יוכל לדחוס את חומר האיטום כך שרוב החלל יתמלא עד לרכיב הרקע. הגליל התומך יהיה עשוי מחומר שלא יידבק לחומר האיטום, כגון פוליאתיילן מוקצף ואופן השימוש בו יבטיח שחומר האיטום יידבק רק לשני צדי המישק.

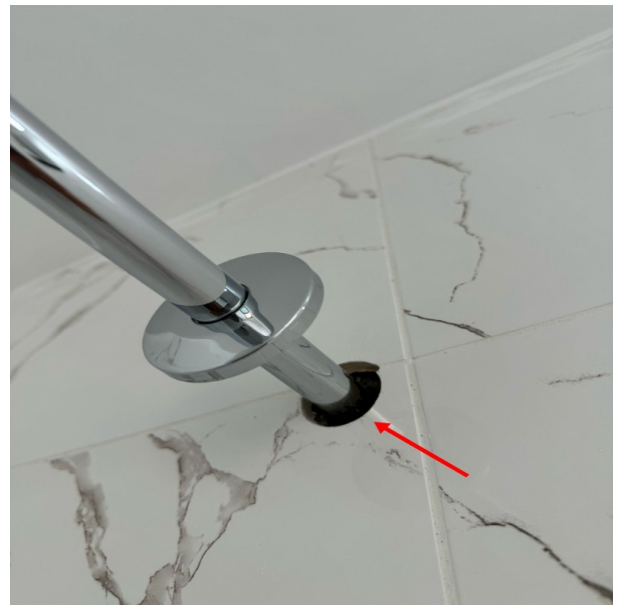
**מיקום:** חדרי רחצה

לא בוצע איטום סביב יציאות נק' אינסטלציה

**תיקון:** יש לאטום סביב יציאות נק' אינסטלציה (רוזטות) לרבות באזורי הרחצה (2 יח').

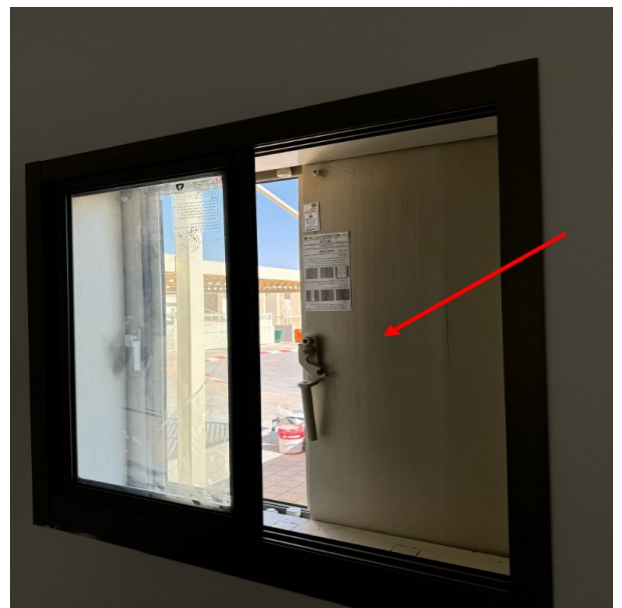
**מיקום:** חדר ממ"ד

בניגוד לת"י 4422 חלק 2 סעיפים 4.3, 3.3.7.9,

**תיקון:** נדרש לבצע כיוונים ותיאומים.

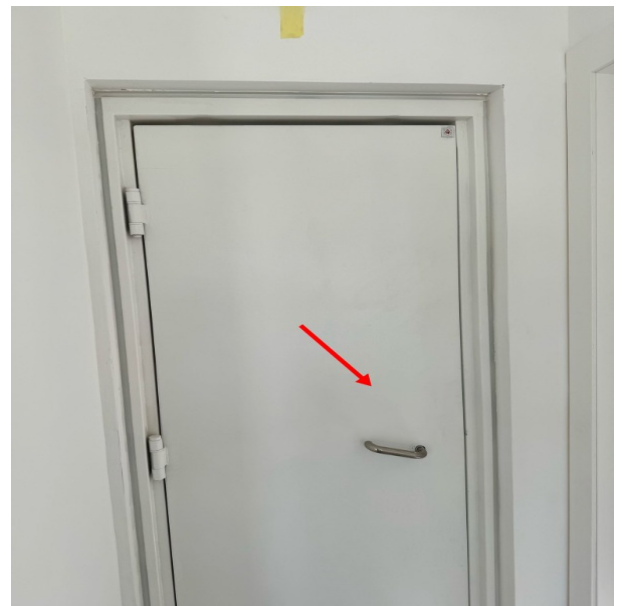
**מיקום:** דלת ממ"ד

זאת בניגוד לתקנות ההתגוננות האזרחית (מפרטים לבניית מקלטים) התשי"ן 1990 סעיף 202 הקובע כי: "הכניסה למרחב מוגן דירתי תהיה מתוך שטח הדירה ותותקן בה דלת הדף דירתי, אשר תהיה אטומה בפני גזים."

**תיקון:** יש לבצע כיוונים ותיאומים לדלת לבצוע סגירה הרמטית.

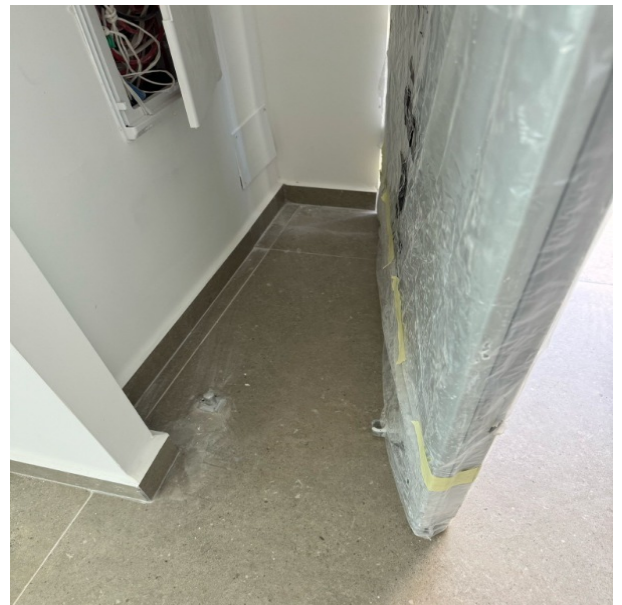
**מיקום:** דלת כניסה ראשית

מעצור דלת הכניסה

**תיקון:** נדרש להזיז על מנת שלא יפגע בקיר.

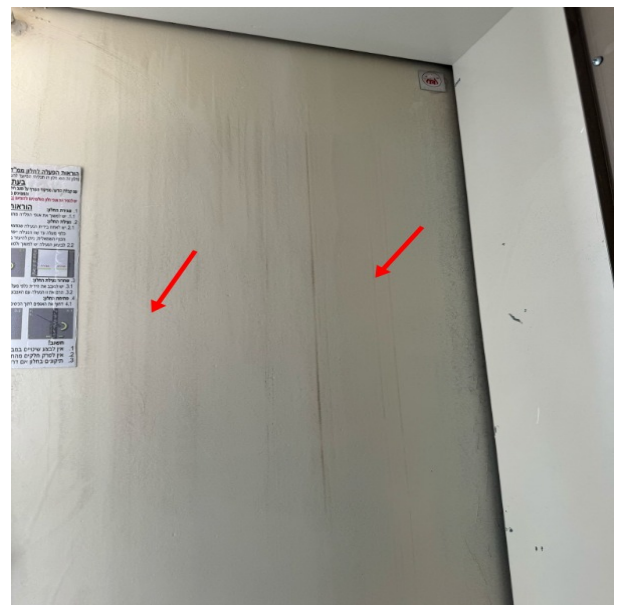
**מיקום:** חדר ממ"ד

צביעה לקויה של חלון הבטחון בממ"ד העשוי מתכת. קיימים פגמים האסורים על פי ת"י 1922.1.

**תיקון:** יש לשייף ולהסיר את הצבע הקיים ולצבוע מחדש.

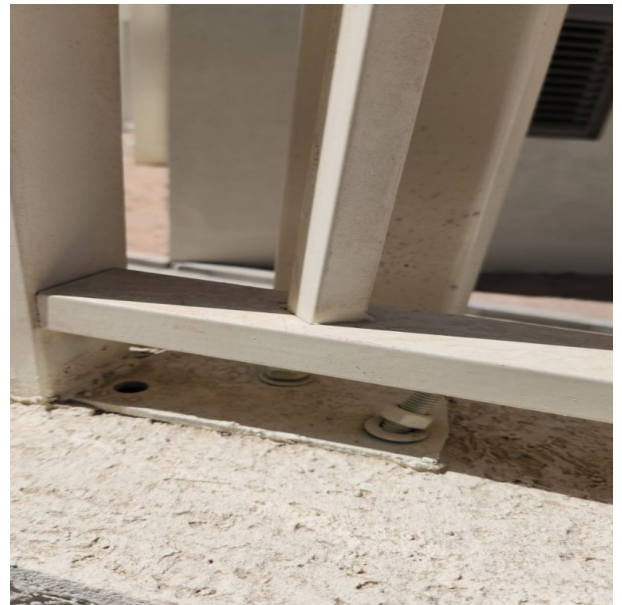
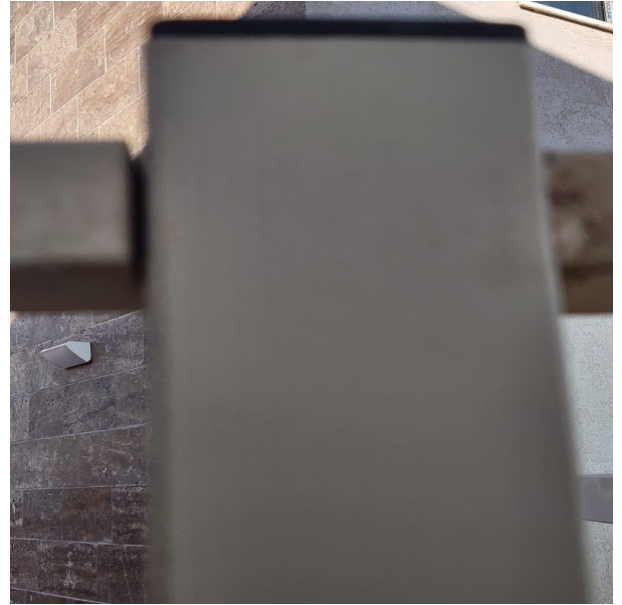
מיקום: חצר

### 10.5. חיבור לקוי במעקה החצר

**תיקון:** נדרש לפרק ולהרכיב כנדרש.

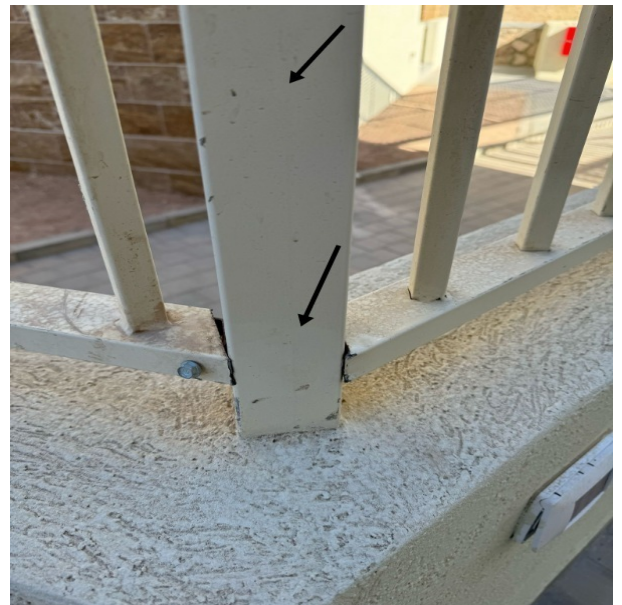
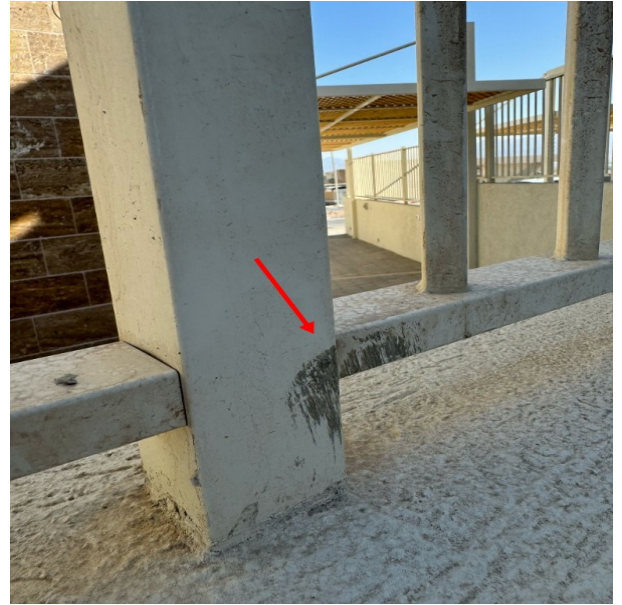
**מיקום:** מעקה חצר, חנייה

מעקה הברזל משופע בשיירי ריתוך ואינו צבוע כהלכה.

**תיקון:** יש ללטש, להסיר שיירי ריתוך, צבע לקוי ולצבוע מחדש.

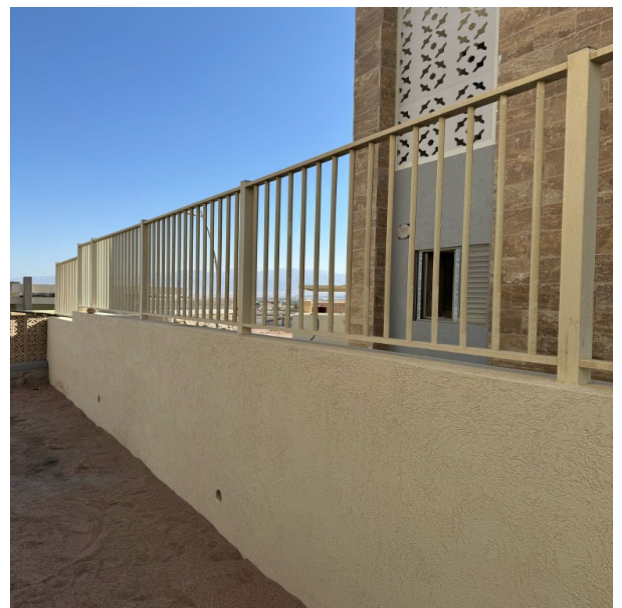
**מיקום:** מרפסת, חצר

1. במרפסת שמש הותקן מעקה אלומיניום עם זכוכית.
2. בחצר הותקן מעקה מתכת.
3. ע"פ תקנות התכנון והבנייה נדרש כי:  
"מבנה מעקה ומסעד יעמדו בדרישות התקן ישראלי ת"י 1142".  
ניתן לקבל תוצאות בדיקת חוזק של המעקה מהקבלן.

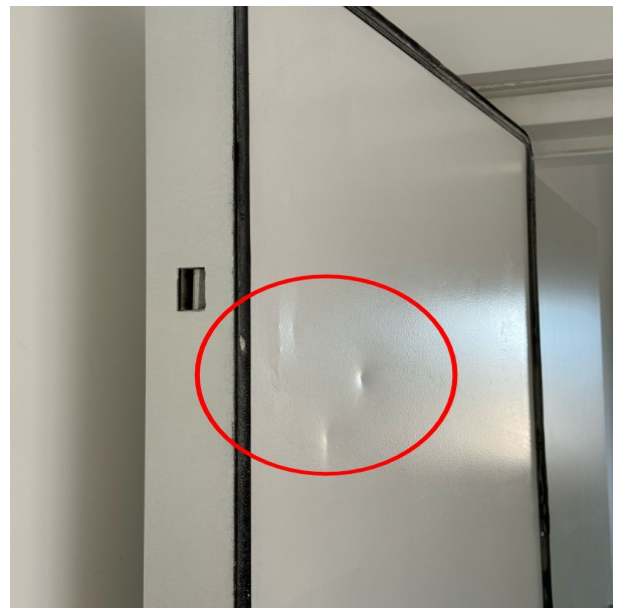
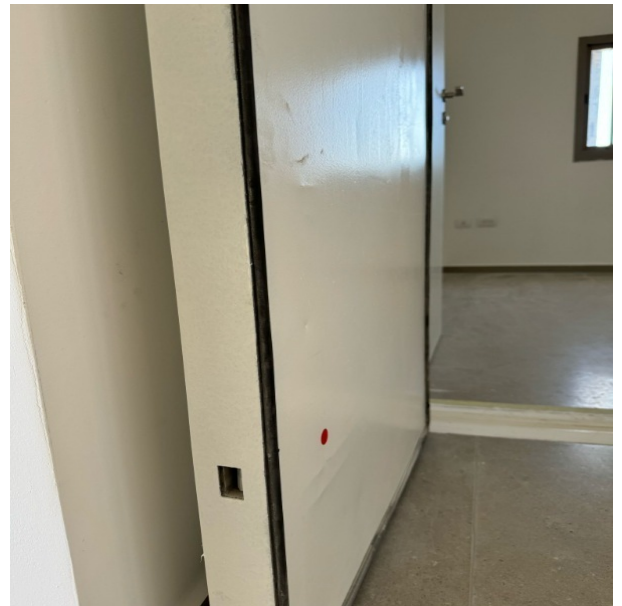
מיקום: דלת ממ"ד

אותרו פגיעות מכאניות על הדלת

**תיקון:** נדרש להחליף את הדלת.

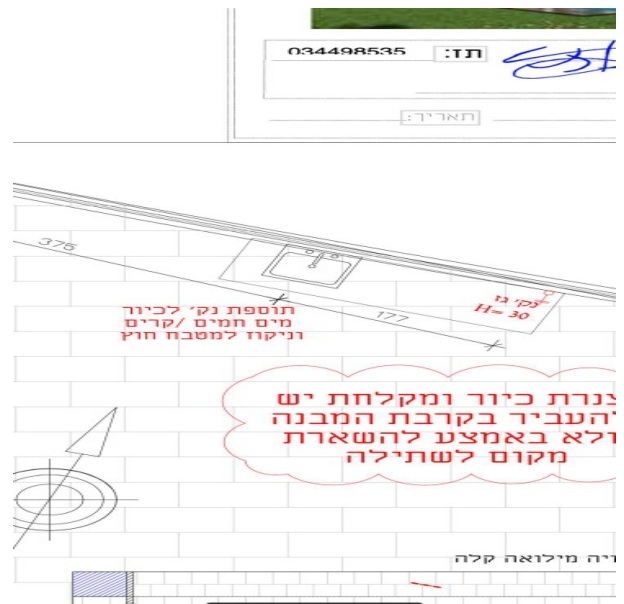
מיקום: חצר

לא הותקן נקי גז

תיקון: יש להשלים לפי תכנית.
