חוות דעת מומחה  
תיאור מצבו הפיזי של הנכס  
הנדון: דוח לדוגמא

אני הח"מ ביקרתי בתאריך 20/09/2024 עפ"י בקשת ב - דוח לדוגמא.  
מטרת הביקור הינה מתן חוות דעת הנדסית בעניין ליקויים בנכס הנדון.

הנכס הנבדק הינו בית פרטי.  
לנכס חצר צמודה המשויכת אליו.  
לנכס מרפסת צמודה המשויכת אליו.  
חוות הדעת נערכה טרם רכישת הנכס כנכס יד שנייה.  
במועד ביקורי הנכס היה מחובר למערכות מים, חשמל ותקשורת סדירות.  
קירות החוץ של הנכס מחופים באבן.  
בעת ביקורי הנכס היה מרוהט במלואו, דבר המקשה על זיהוי הליקויים.  
יצוין כי הנכס נבדק בעונת הקיץ.

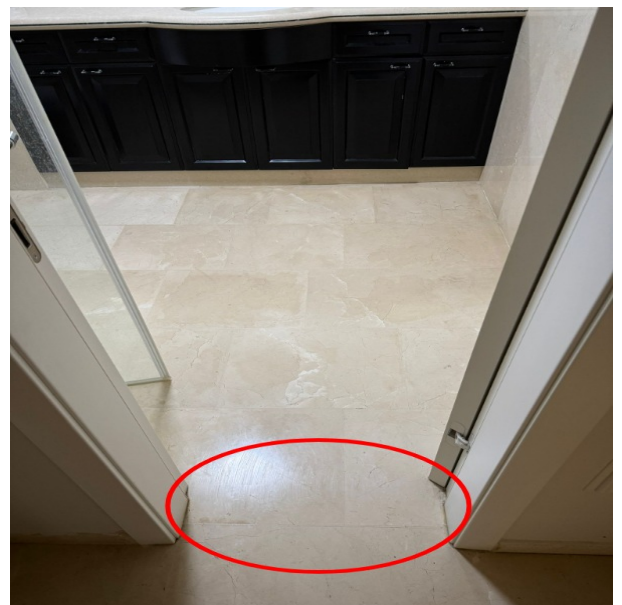
**מיקום:** חדר רחצה מרתף, חדר רחצה מפלס קומה א'

#### 1.1 פס הפרדה

בכניסה לחדר הרחצה, בפתח המעבר בין האזור הרטוב לבין האזור היבש לא בוצע מעבר מדורג כפי הנדרש ע"פ ת"י 1555 חלק 3 (2003) סעיף 4.1.1.3.

- תיתכן חדירת מים לתוך הנכס.

פרט ביצוע מעבר מודרג מפורט בת"י 1752 חלק 1 (1998) ציור 12.

בניגוד למפרט הכללי הבין משרדי לבניה (הספר הכחול), סעיף 100811 לפיו: "המעבר בין שטחים רטובים ויבשים יהיה מודרג ויבוצע לפי התוכניות"

ובניגוד למפרט הכללי הבין משרדי לבניה (הספר הכחול), סעיף: 10024 - הדורש כי

"אם לא נאמר אחרת, במקומות שיש בהם הפרשי מפלסים, יש לסיים את הריצוף בפס אלומיניום שטוח בחדר מינימלי של 3/30 מ"מ מעוגן היטב".

**תיקון:** התיקון דורש פירוק רצפה באזור החדרי רחצה וביצוע שנית במפלס נמוך יותר כולל ביצוע פרט מעבר מדורג כנדרש.

**הערכת עלות:** 7000 ₪

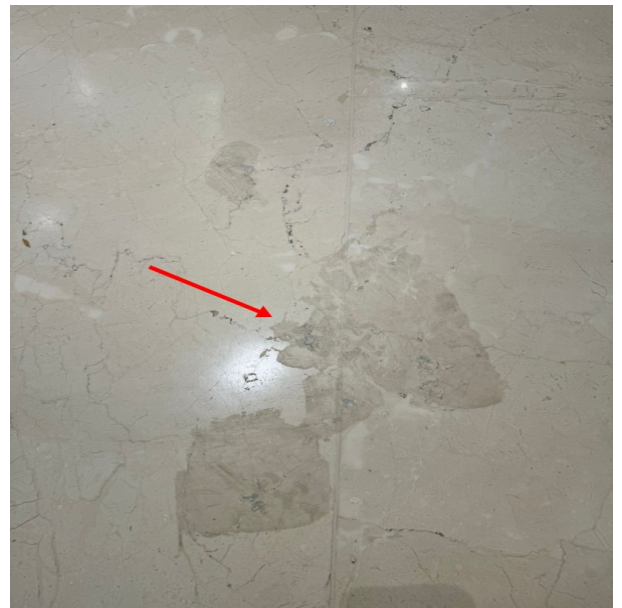
**מיקום:** פינת אוכל

## 1.2. כתמים

כתמים בריצוף.

כתמים שלא ניתנים לניקוי רגיל ( נבדק בעת ביקורי ) על פני אריחי רצפה העבודה בוצעה שלא ע"פ כללי מקצוע מקובלים הבאים לידי ביטוי במפרט הכללי לעבודות הבנייה סעיף 10051, ציטוט: כל אריח ייבדק עם הוצאתו מהאריזה ואם יימצא עקום, פניו פגומים או סדוקים, מקצועותיו שבורים וכו'- הוא יסולק המאתר.

וגם ע"פ ת"י 1555 חלק 3 (2012) סעיף 5.1.4.2.

זאת בניגוד לת"י 314.

וכן בניגוד לת"י 1555 חלק 3 סעיף 2.5 האומר שנדרש להגן על הרצפה מפני נזקים או לכלוך בעת עבודות בניה.

וע"פ נספח א' לתקן, האומר שנדרש להגן על הרצפה משאריות צמנט, חול ומלט ומכל חומר שיכול לגרום כתמים ושחיקה.

**תיקון:** נדרש להסיר הכתמים עד לקבלת מראה אחיד ובמידה ולא ניתן להסיר יש לפרק ולהחליף האריחים הפגומים.

**הערכת עלות:** 2500 ₪

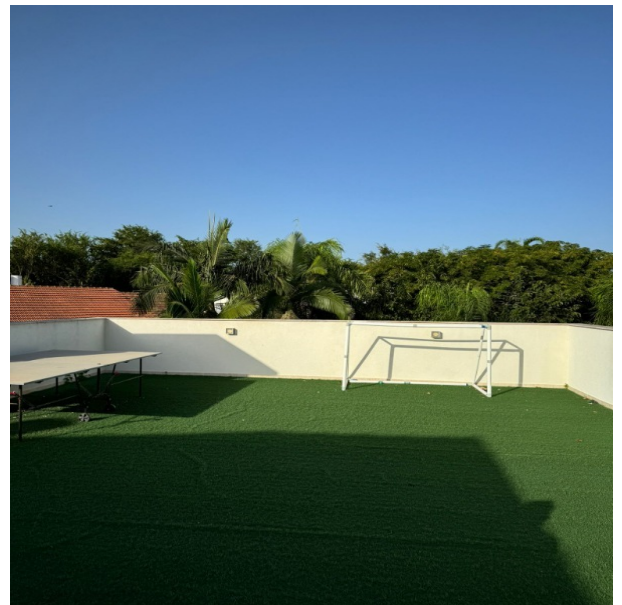
**מיקום:** מרפסת גג, חצר (חלקי)

### 1.3. שיפועים

בוצע חיפוי דשא סינטטי כך שלא ניתן לבדוק את הריצוף מתחתיו ואת השיפוע.

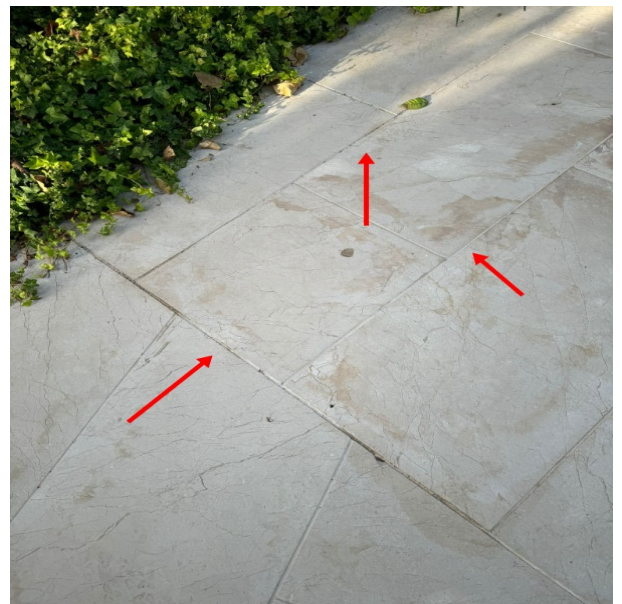
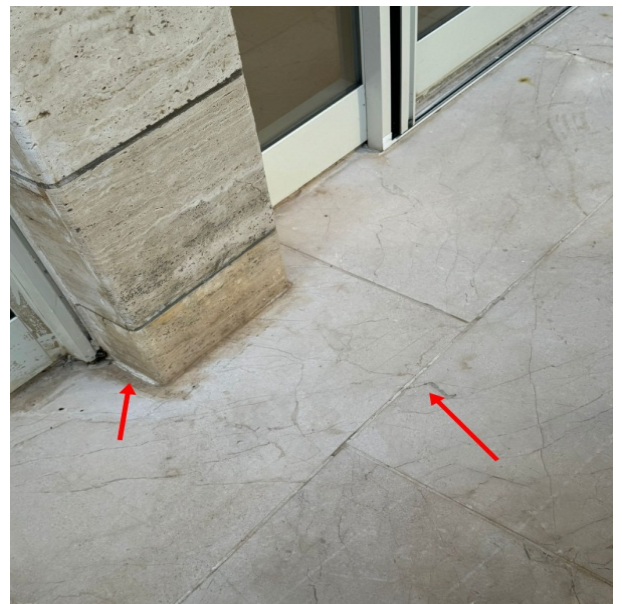
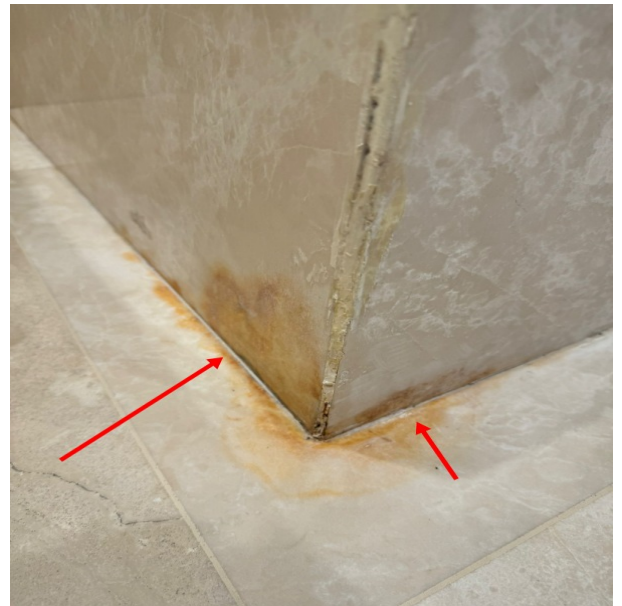
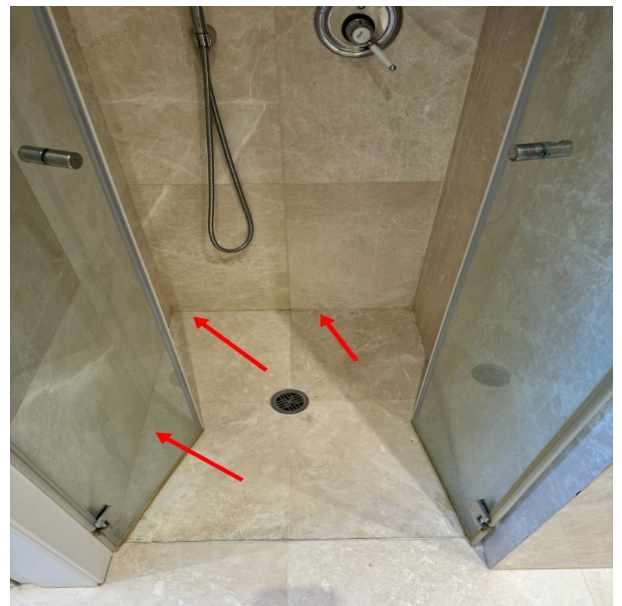
#### 1.4. גימור לא אחיד

**תיקון:** נדרש לחרוץ רובה קיימת, לנקות מישקים ולמלא מחדש בצורה מקצועית ואחידה.  
הערכת עלות: 30000 ₪

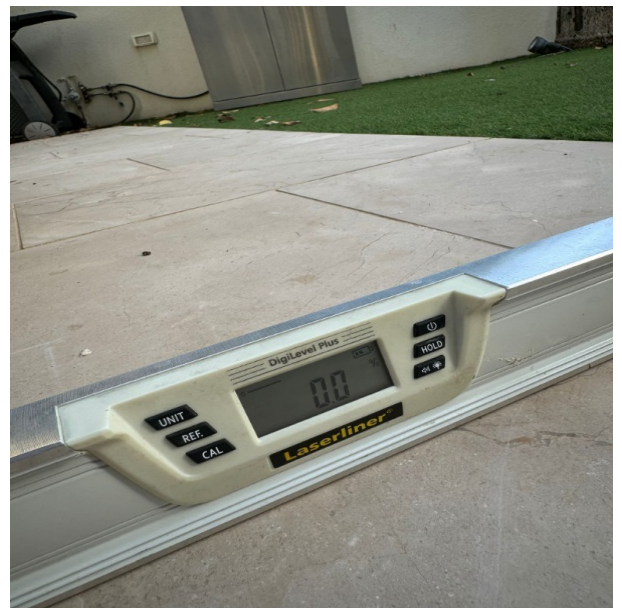
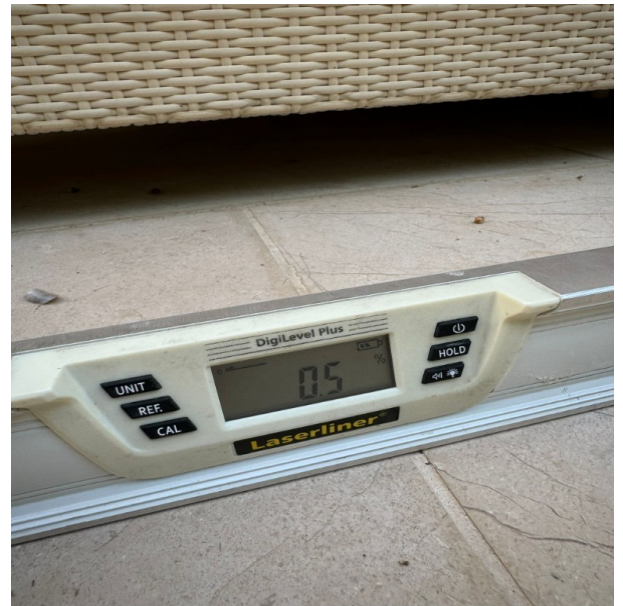
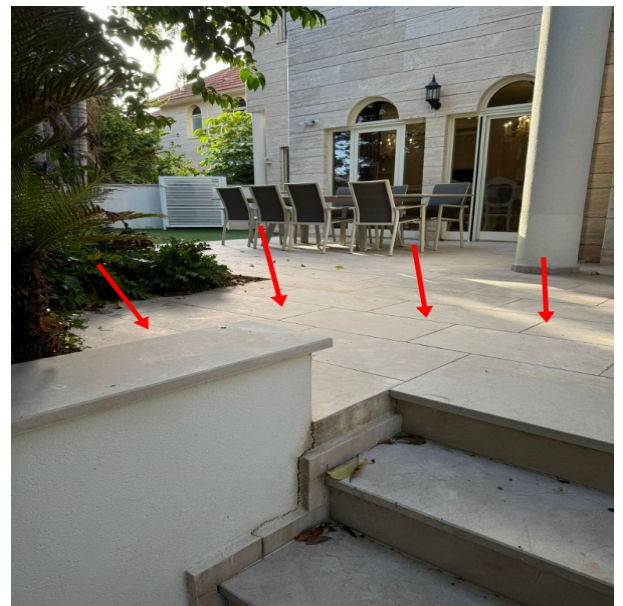
**מיקום:** משטח מרוצף בחצר

- שיפוע ברצפת משטח מרוצף פחות משיפוע מינימאלי של 1% הנדרשים לדוגמה ע"פ תקן הישראלי ת"י 1555 חלק 3 (2012) סעיף 3.2.

**תיקון:** יש לבצע החלפה מקומית של אריחים ברצפת משטח המרוצף באזור הנדרש וליישם מחדש תוך שמירה על שיפועים תקינים.

(מי"ר 500 ש"ח/ 25 מי"ר = 12,500 ש"ח).

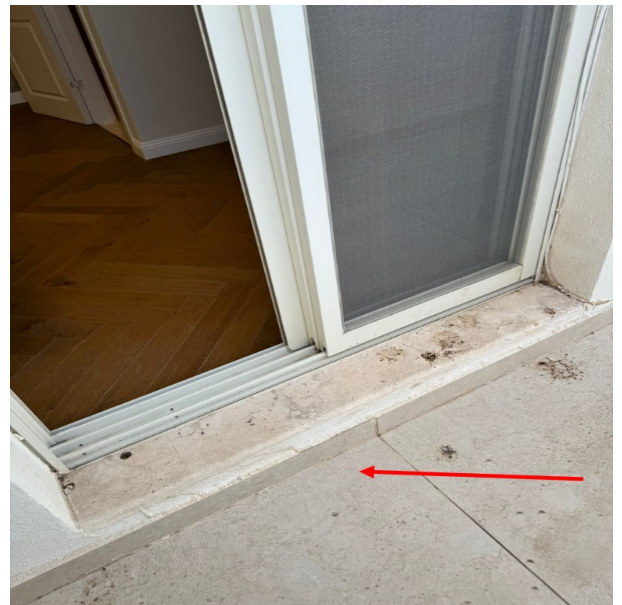
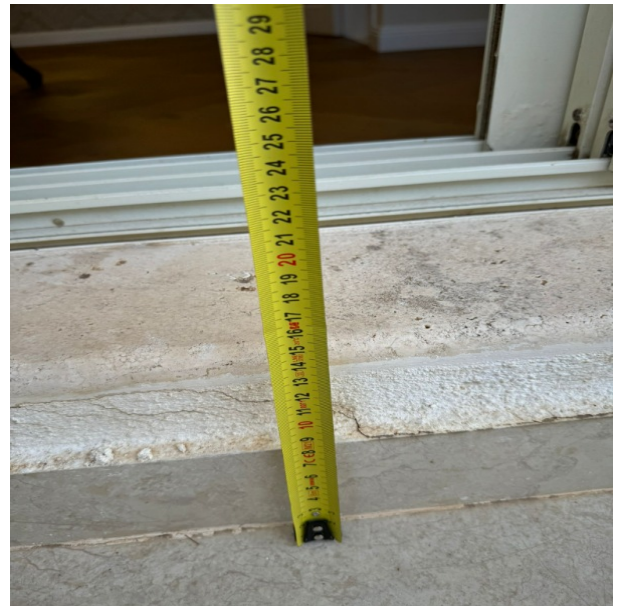
**מיקום:** חדר שינה יציאה למרפסת

- הדבר מהווה מכשול ומפגע בטיחותי ומפריע לשימוש תקין יומיומי של הדיירים.  
יש לשים לב.

הפרשי גבהים במשטחי הרצפה בין שני צדי הדלת או גובה סף הדלת יהיה לפי דרישת פרט 3.2.1.5; ואולם בדירת מגורים בריצאה למרפסת, לגג או לחצר, מותרת התקנת מדרגה עד גובה של 200 מ"מ.

### תיקון: פירוק ריצוף וביצוע שנית במפלס הנדרש.

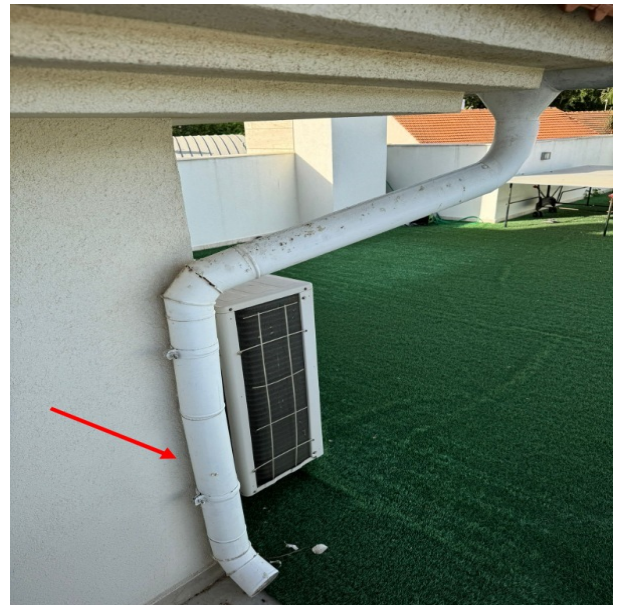
מיקום: גג

3.2. צנרת מונחת בצורה שאינה תקינה ומומלץ להחליפה למניעת חדירות מים לנכס.

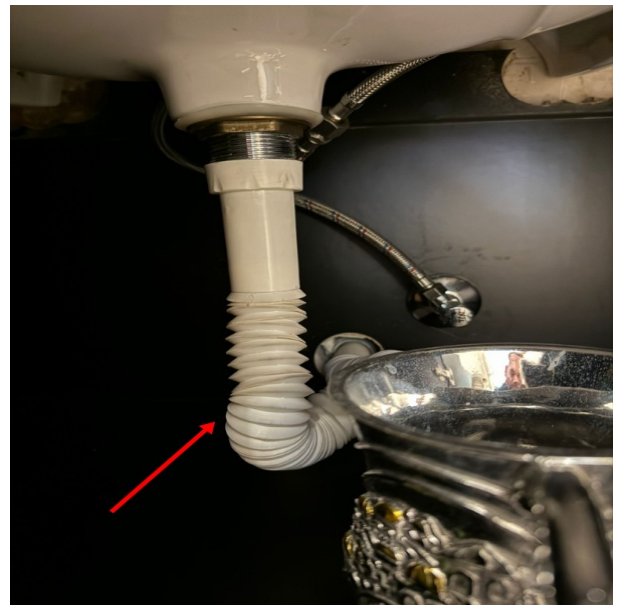
**מיקום:** חדר שירותים מפלס קרקע, חדר רחצה קומה א'

בוצע צינור שרשורי

**תיקון:** נדרש לבצע מערכת ניקוז תקינה מצנרת קשיחה.

**הערכת עלות:** 1200 ₪

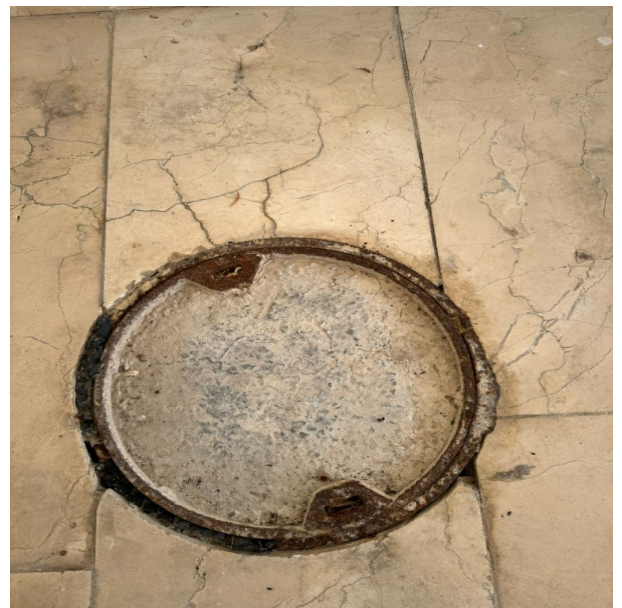
**מיקום:** כללי בנכס

עקב בלאי או שימוש לא תקין, יתכנו תקלות במערכות השרברבות, סתימות, שאינן ניתנות לאיתור בעת ביקורי. ליקויים אלו עלולים להופיע במהלך המגורים או בשימוש ממושך של מערכות שונות בנכס.

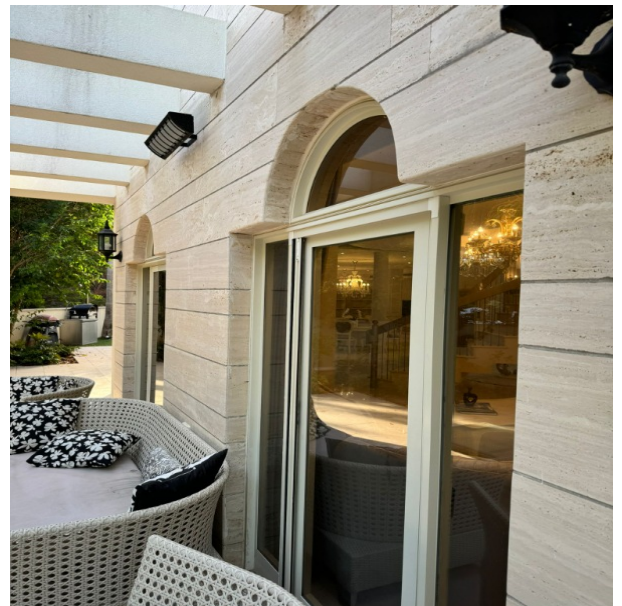
**מיקום: כללי בנכס**

(סמוך לרצפה - הדרישה חלה עד גובה 0.8 מ' מהרצפה למעט אם השטח קטן מ- 0.5 מ"ר - ששם אפשר לא בטיחותי בתנאי שהעובי מינימום 6 מ"מ).

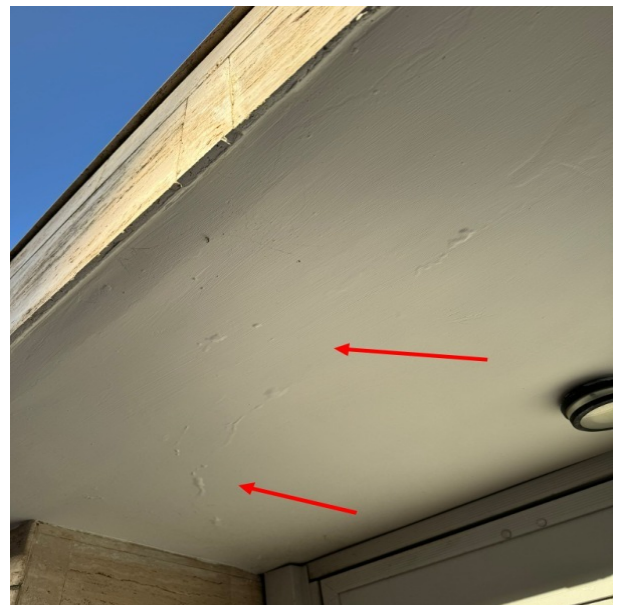
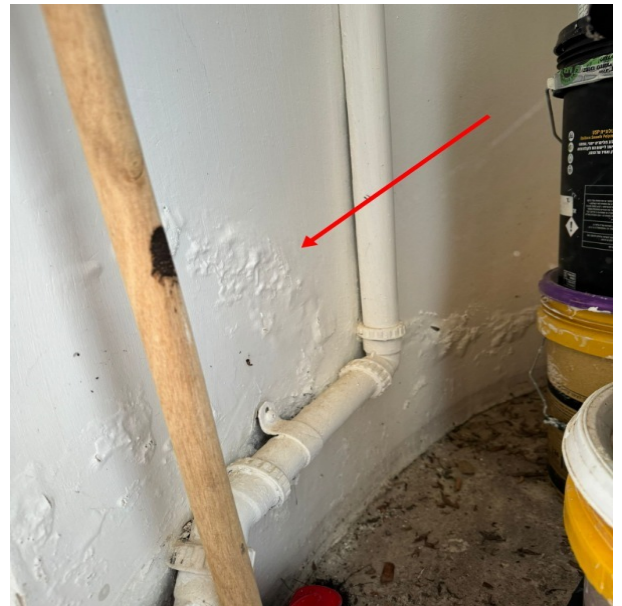
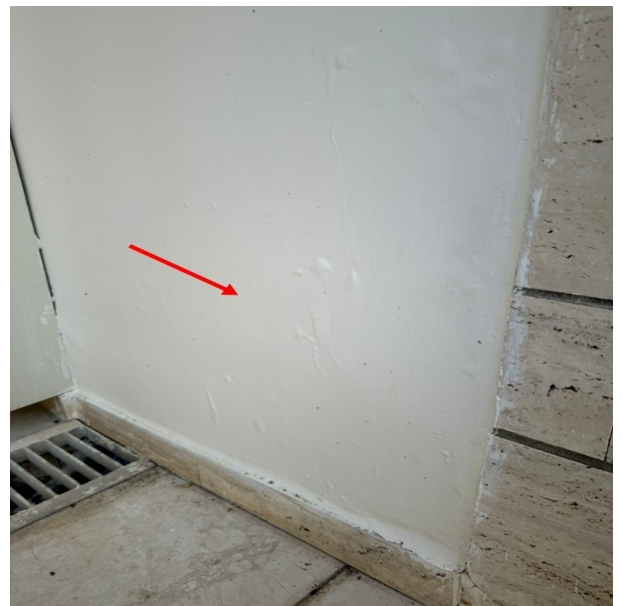
**מיקום:** כללי בנכס

- רמת הלחות הנמדדת במכשיר מד לחות הינה נמוכה בסקלה של מכשיר מד לחות.

**תיקון:** יש לבצע איטום חסר בקירות חוץ החנייה כולל רובה לכלל הריצוף.

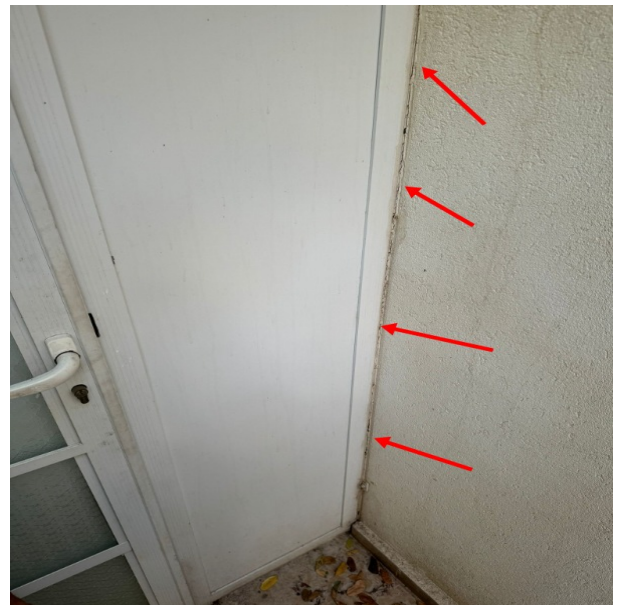
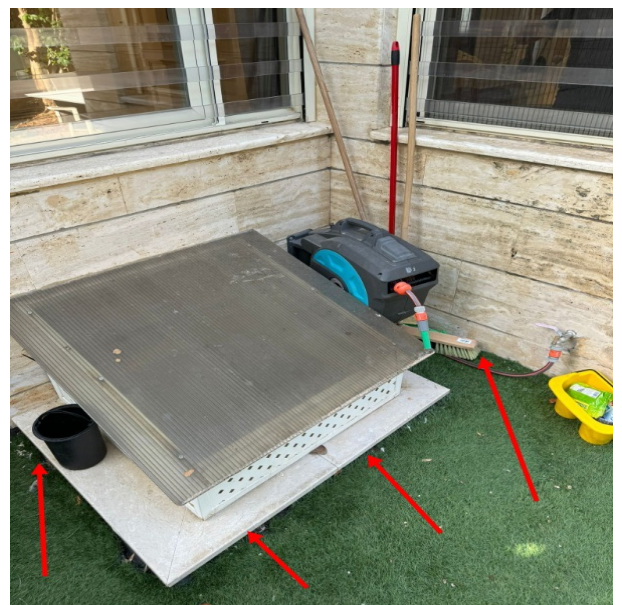
מיקום: חצר, גג

לא בוצע מילוי גמיש/איטום

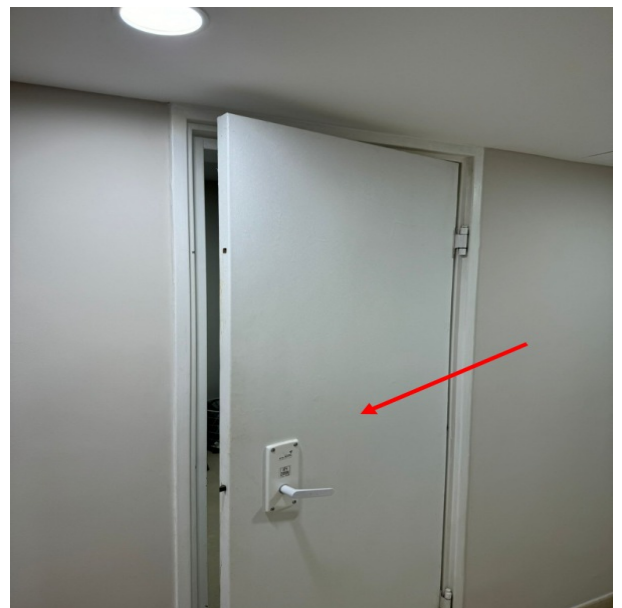
**מיקום:** דלת ממ"ד

זאת בניגוד לתקנות ההתגוננות האזרחית (מפרטים לבניית מקלטים) התש"ן 1990 סעיף 202 הקובע כי: "הכניסה למרחב מוגן דירתי תהיה מתוך שטח הדירה ותותקן בה דלת הדף דירתי, אשר תהיה אטומה בפני גזים."

**תיקון:** יש לבצע כיוונים ותיאומים לדלת לביצוע סגירה הרמטית.  
הדלת לא תמלא את תפקידה בהגנת היושבים בשעת חירום. יש לתקן את הליקויים ע"י איש מקצוע.  
**הערכת עלות:** 1000 ₪

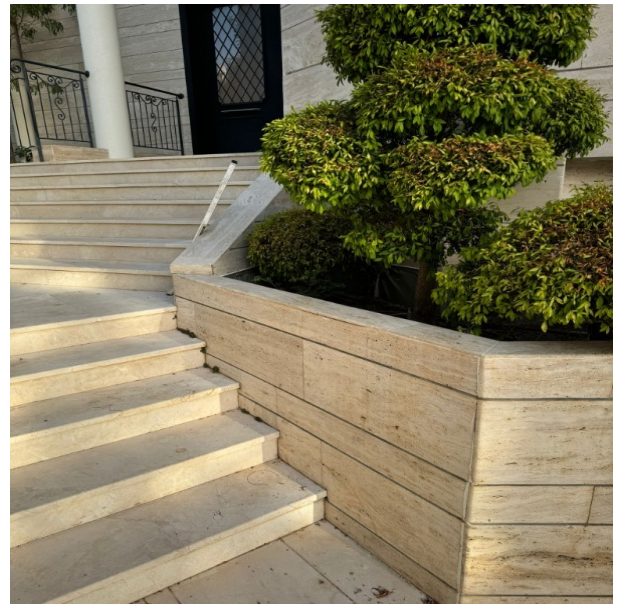
**מיקום:** מדרגות כניסה לנכס, מדרגות חוץ חצר

הליקוי מהווה פגם בטיחותי חמור. יש להתקין בדחיפות מעקה כנדרש בת"י 1142 (1998) סעיף 7.2.4.

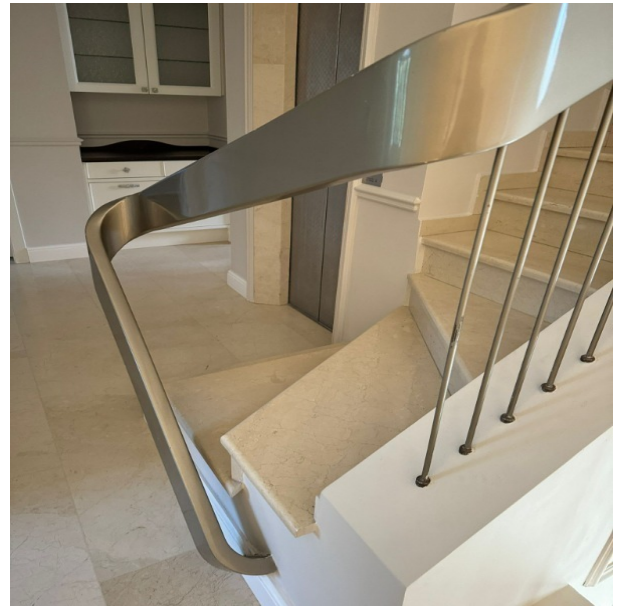
**מיקום:** מעקה מדרגות פנים

במעקה קיים מרווח בין רכיבי המעקה במקום מרווח המקסימאלי של 10 ס"מ כנדרש בת"י 1142 (2006) סעיף 6.1.4.1.

**תיקון:** לפרק ולהתקין מעקה שנית תוך שמירת גובה של רכיב אופקי עד 10 ס"מ מפני מפלס שממנו נמדד גובה המעקה. לפרק ולשנות קונסטרוקציה של מעקה מתכתי.

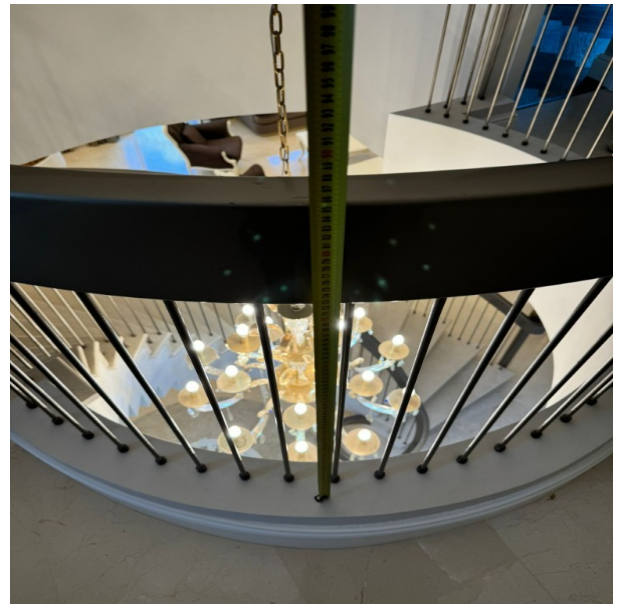
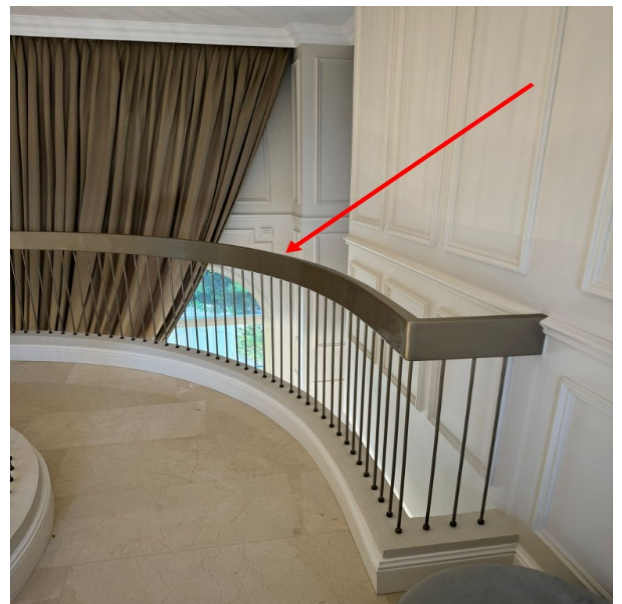
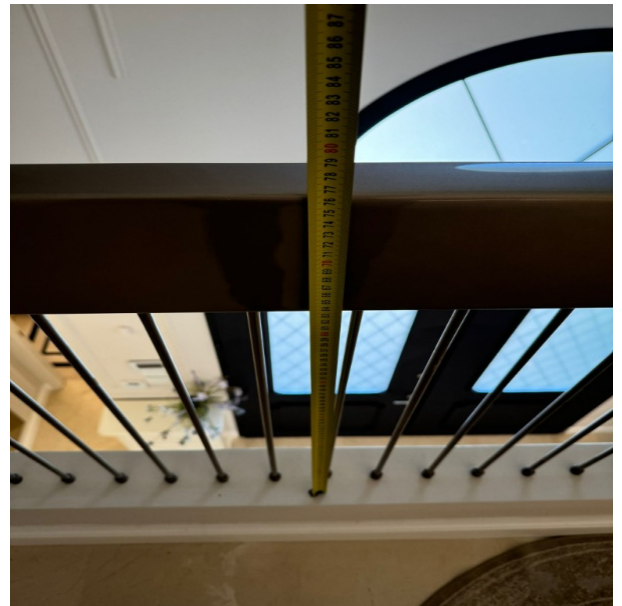
#### מיקום: מעקה מדרגות פנים

גובה המעקה הינו פחות מ 105 ס"מ המינימליים הנדרשים בת"י 1142 (1998) סעיף 7.2.4, ציטוט:  
7.2.4 גובה המעקה במרפסות, לרבות במרפסת של דירת גג, בפתחים בקירות, על גגות, לרבות על גגות של בניינים גבוהים ושל בניינים רבי קומות, לאורך שפת כבש ובמקומות בתוך הבניין עם הפרשי גובה כנקוב בתקנות התכנון והבנייה, יהיה 105 ס"מ לפחות.

**תיקון:** יש להגביה מעקה עד לגובה מינימאלי הנדרש.  
יש לפרק להחליף מעקה הקיים.

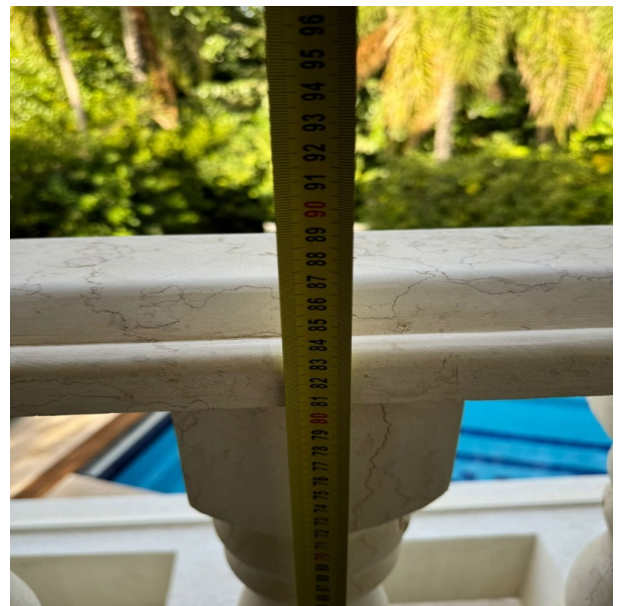
#### מיקום: מרפסת חדר שינה

צורת המעקה במרפסת מאפשרת טיפוס עליו (גובה אפקטיבי מהמדרך פחות מ- 105 ס"מ) וזאת בניגוד לת"י 1142 סעיף 6.1.2. - במעקה קיים מדרך באורך יותר מ 4.5 ס"מ ובגובה יותר מ 1.2 ס"מ לכן גובה המעקה נמדד מהמדרך כמפורט בתקן. הליקוי מהווה פגם בטיחותי.

**תיקון:** יש להגביה מעקה עד לגובה מינימאלי הנדרש.  
יש להגביה מעקה ע"י התקנת חלק מתכתי עליון הנוסף.  
יש לפרק להחליף מעקה הקיים.
