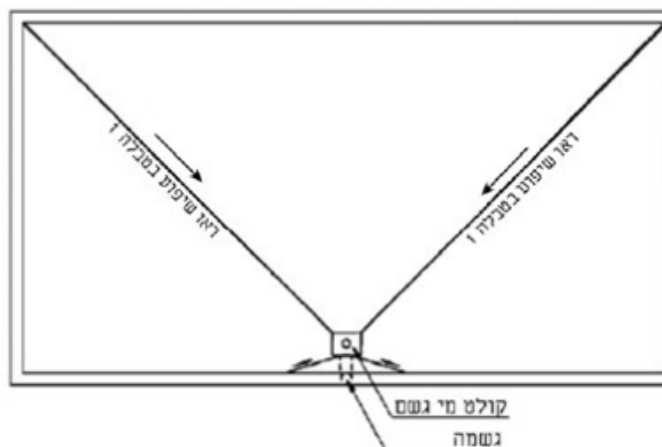
לדוגמה ציור מהתקן לתכנון שיפועים:

| שיעור שיפוע מינימלי (%) | | החומר שממנו עשויה שכבת השיפועים |
|---|---|---|
| 1.0% | 1.5% | בטון רגיל/מדה צמנטית |
