חוות דעת מומחה  
תיאור מצבו הפיזי של הנכס  
הנדון: דוח לדוגמא

הנכס הנבדק הינו בית פרטי.

חוות הדעת נערכה טרם רכישת הנכס כנכס יד שנייה.

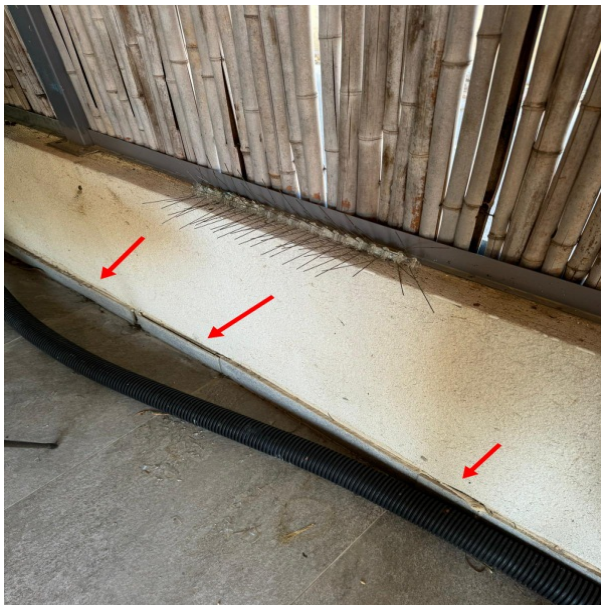
**מיקום:** כניסה לנכס/חנייה

- מרווח בין תחתית קירות לבין הפנלים אינו אחיד.  
הדבר מהווה פגם באסתטיות הבולט לעין.

**תיקון:** יש לפרק את הפנלים ולהרכיב שנית עם מרווח אחיד, מקובל ואסטטי בינם לבין תחתית הקירות כולל עבודות תיקוני עיבוד, טיח וצבע.

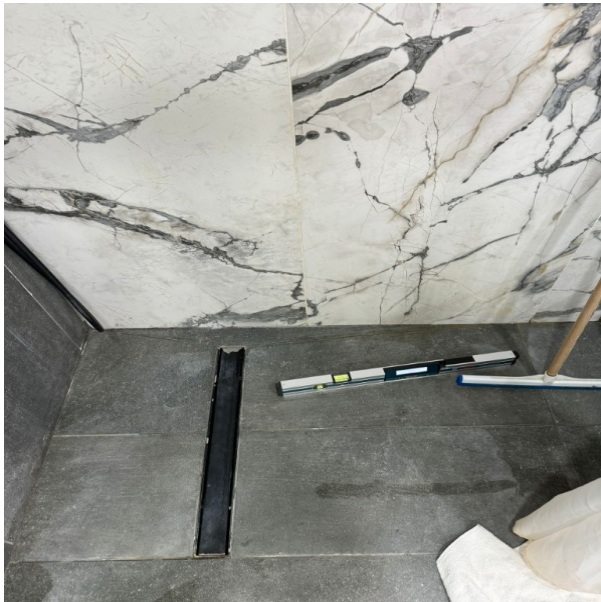
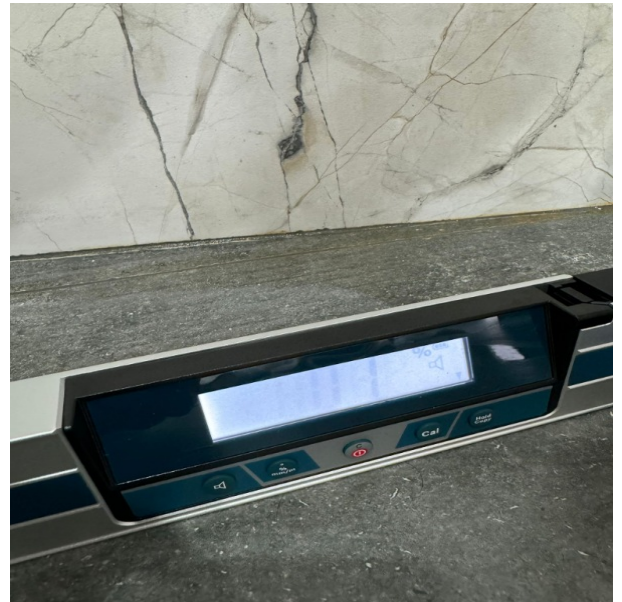
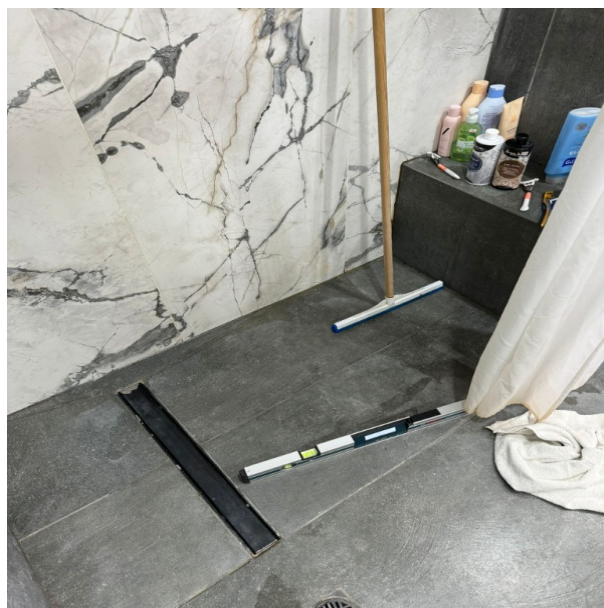
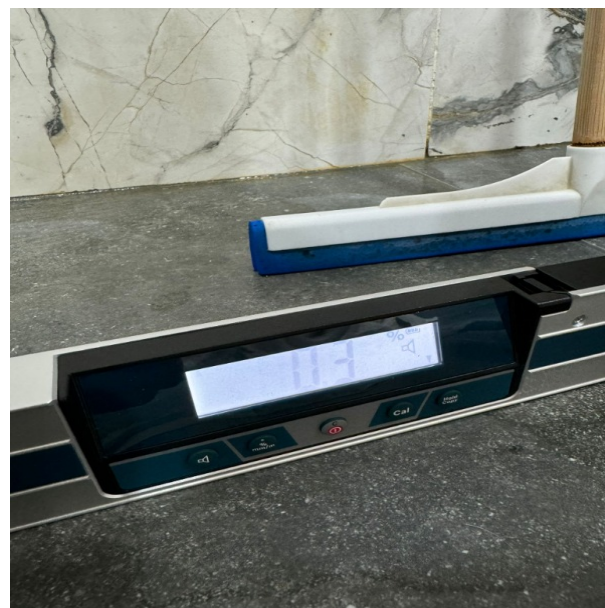
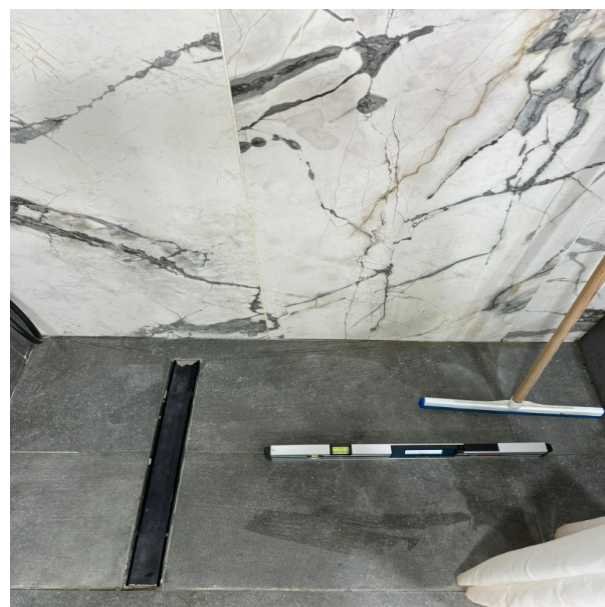
**מיקום:** חדר רחצה כללי

בניגוד לת"י 1205.3.

**תיקון:** במצב הקיים זרימת מים לפתח הניקוז תהיה לקויה. יש לפרק אריח קרמיקה ברצפת קרקעית הטוש / להנמך מפלס מכסה של מחסום רצפה / ולהרכיב שנית בשיפוע הנדרש.

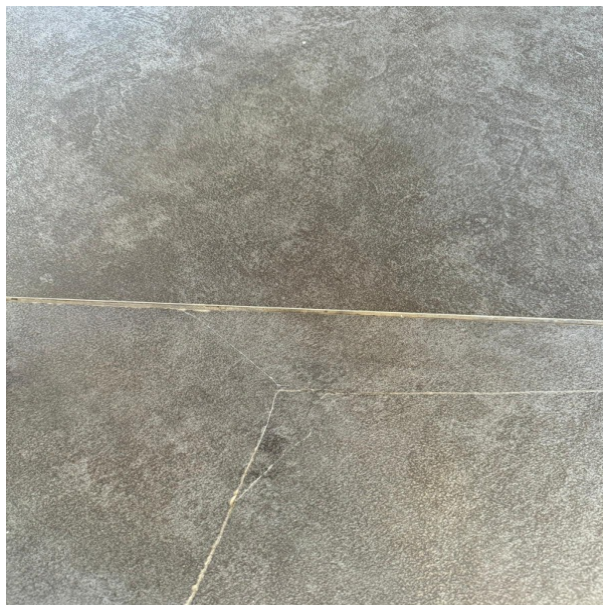
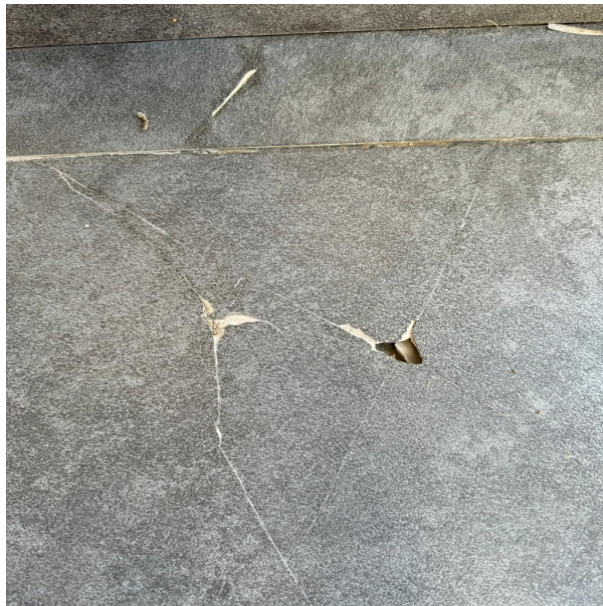
**מיקום:** משטח מרוצף בחצר

פגיעות ופגמים באריחים (שברים, סדקים, שריטות וכדומה).

**תיקון:** נדרש לפרק ולהחליף האריחים הפגומים.

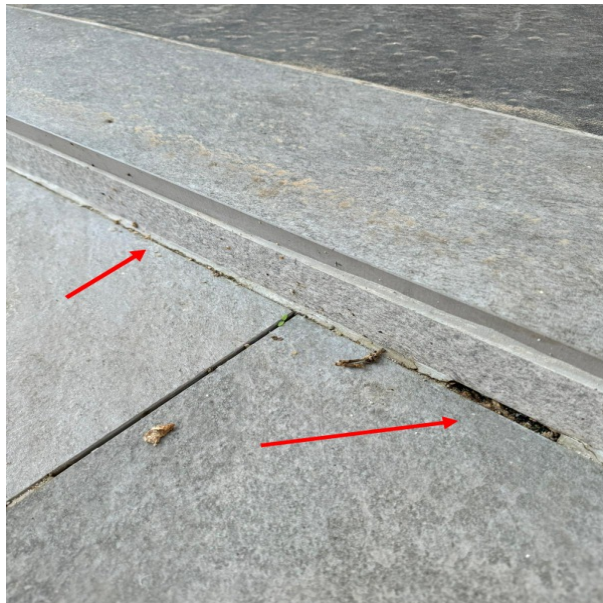
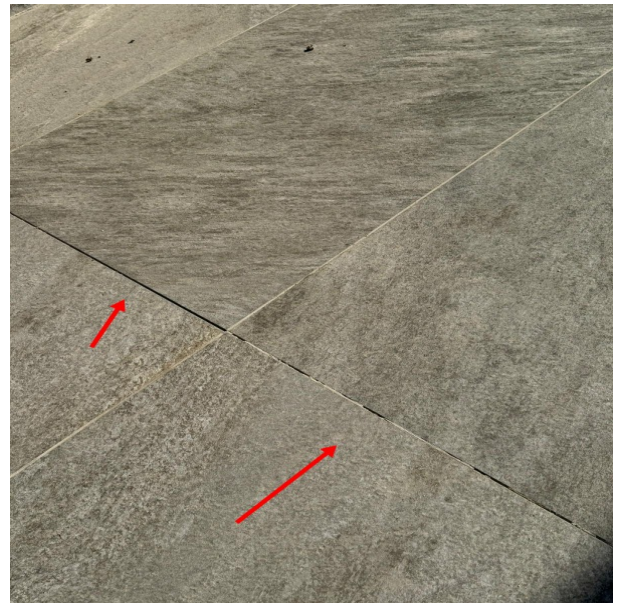
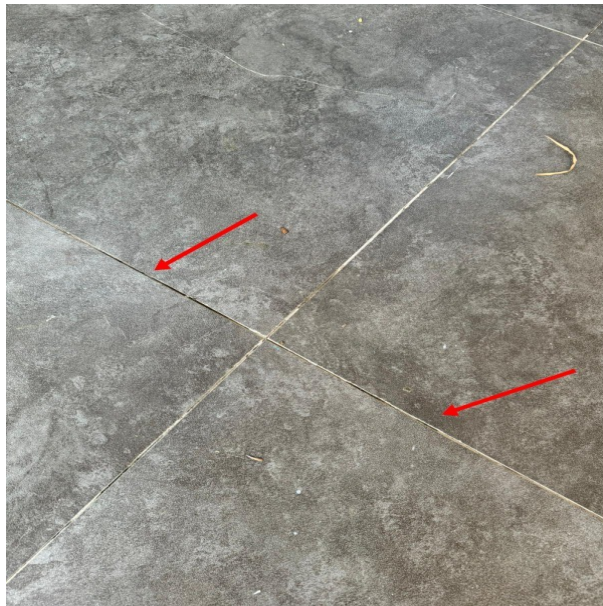
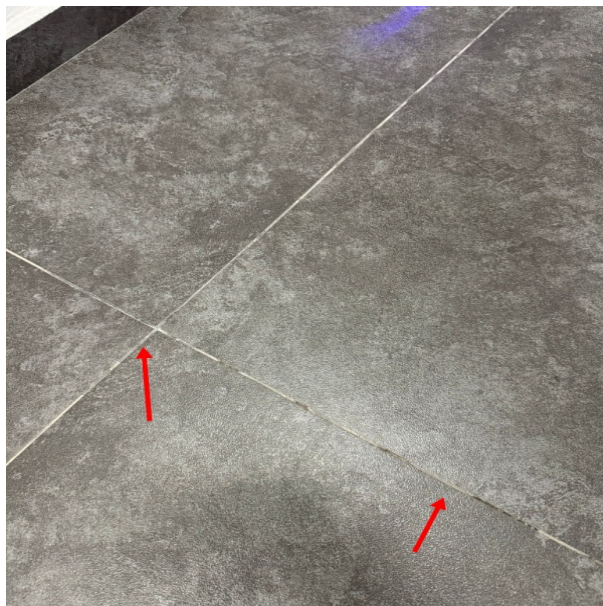
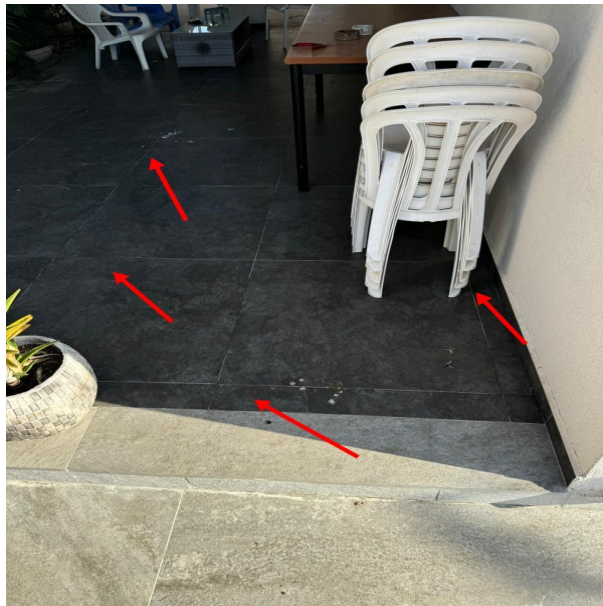
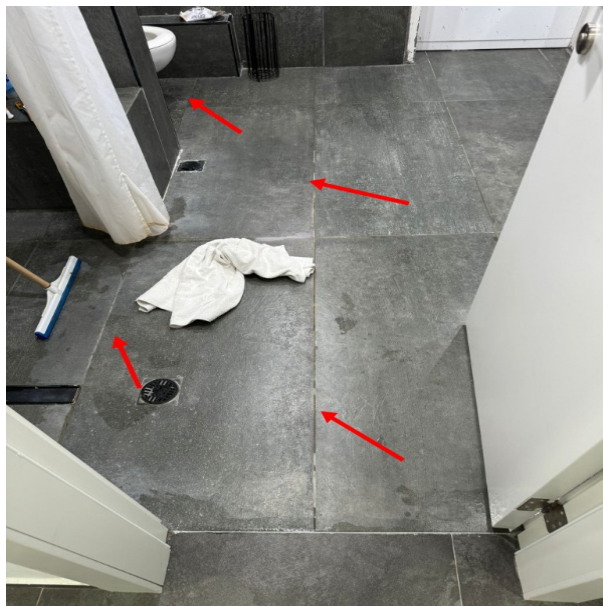
**מיקום:** משטח מרוצף בחצר, חדרי רחצה, כללי בנכס

ישנם מקומות בהם בוצעה מלט ("רובה") במישקים בריצוף בצורה לקויה. הליקוי מהווה פגיעה אסתטית בולטת לעין ונוגד לת"י 1555 חלק 3 סעיף 5.1.5.1. - נמצאו אריחים השבורים בקצותיהם בחצר.

**תיקון:** נדרש לחרוץ רובה קיימת, לנקות מישקים ולמלא מחדש בצורה מקצועית ואחידה.  
הערכת עלות: 8000 ₪

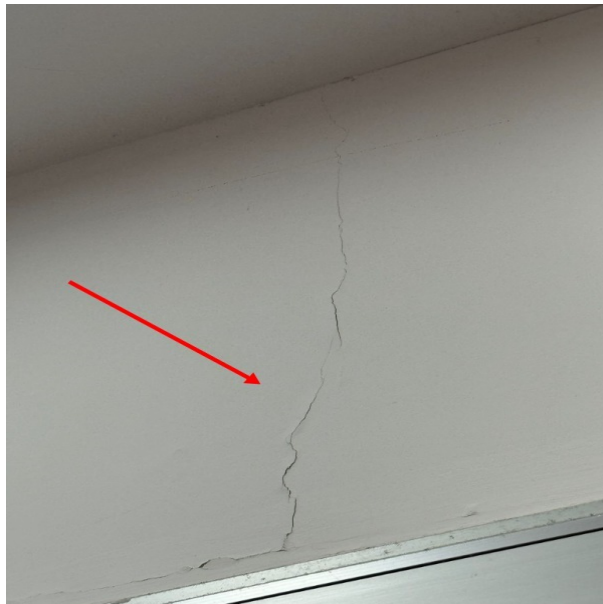
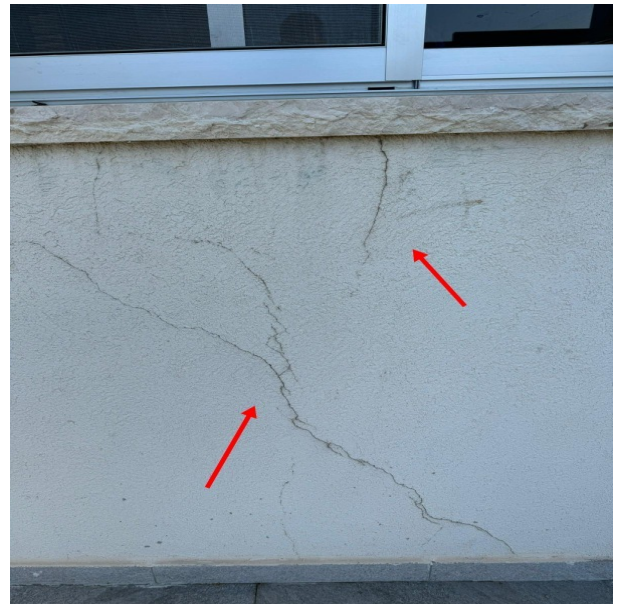
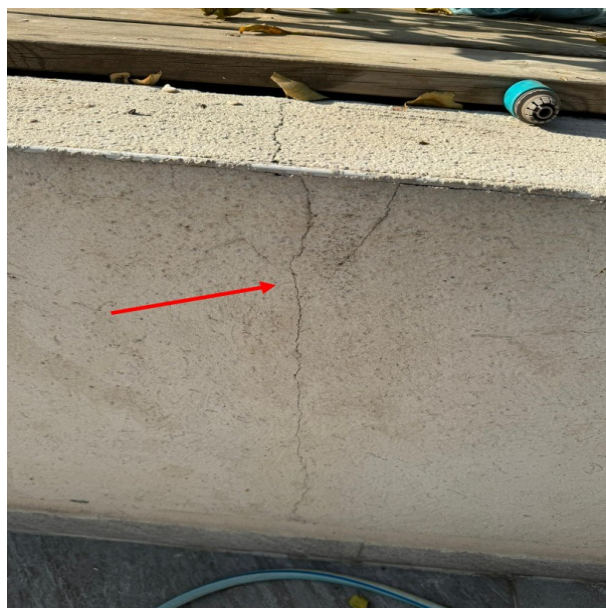
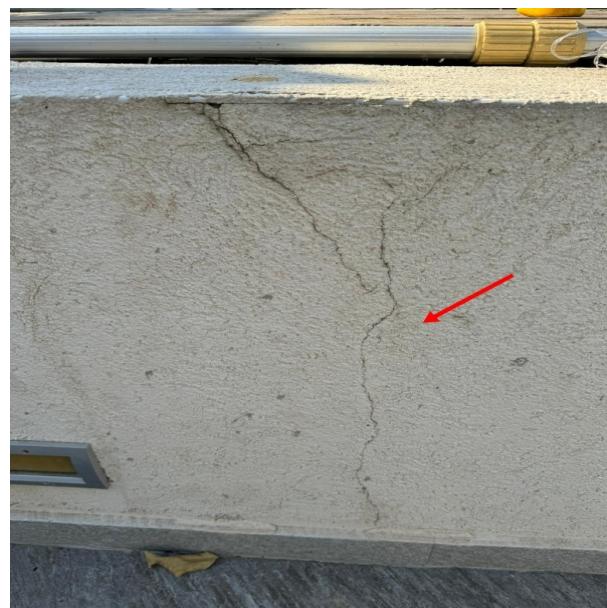
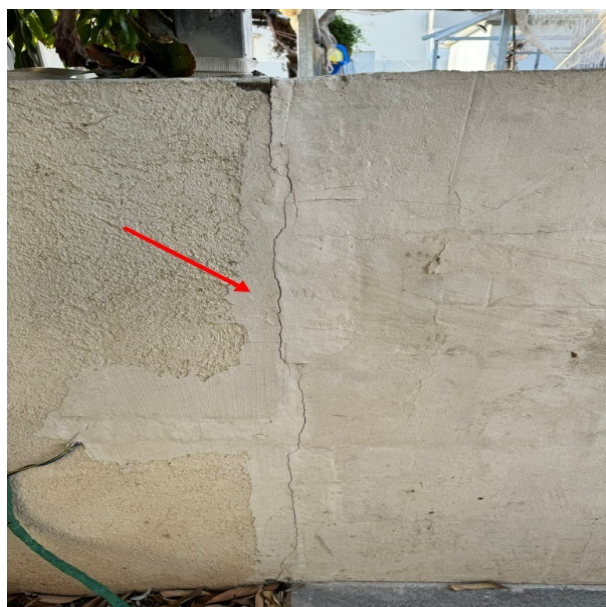
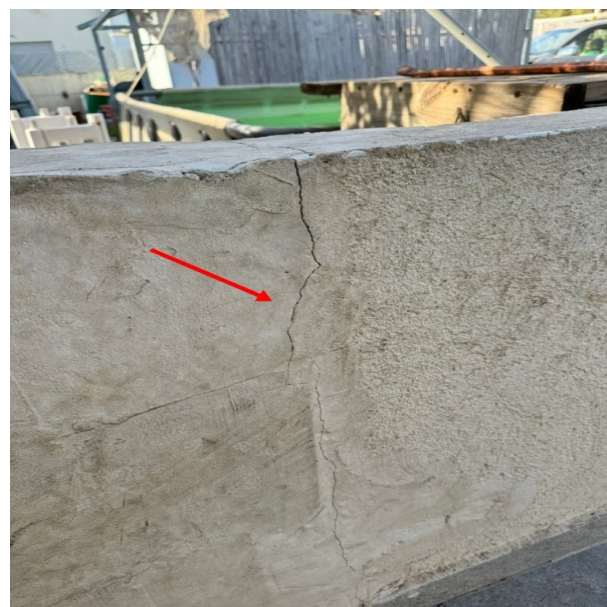
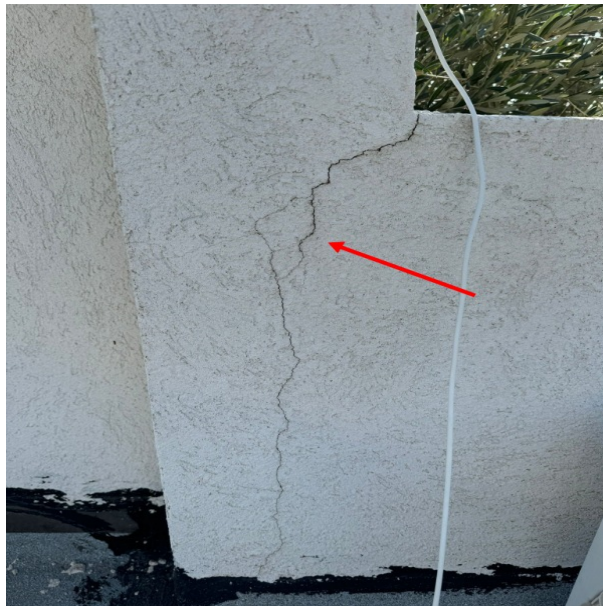
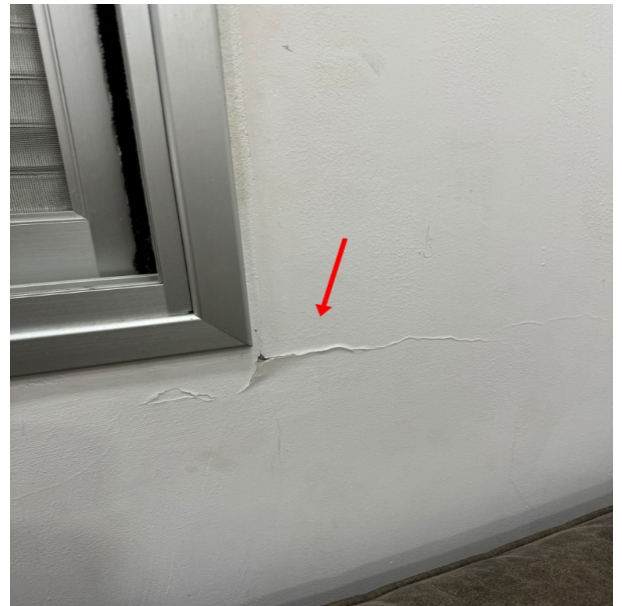
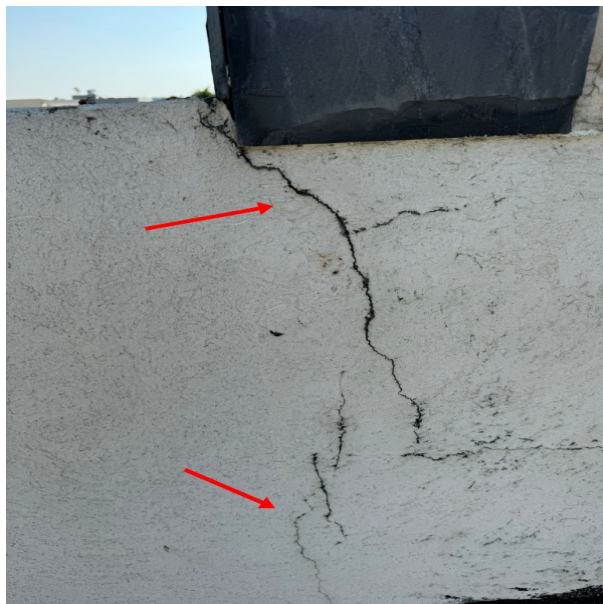
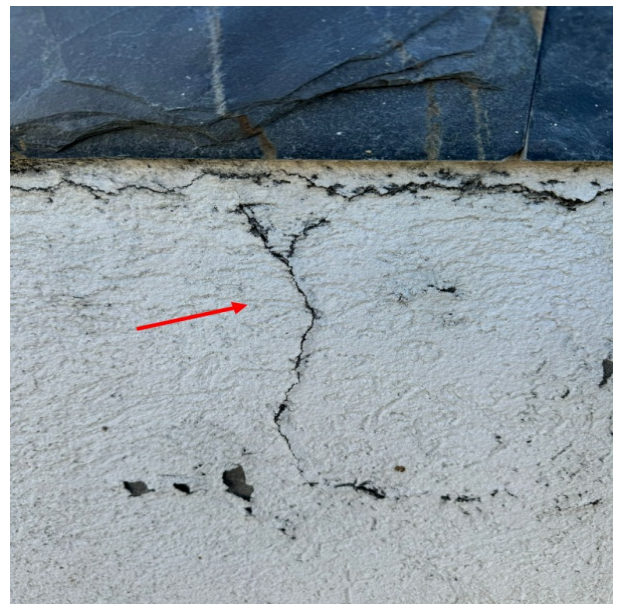
מיקום: כללי בנכס

ה. גג

**תיקון:** תיקוני סדקים שנוצרו בנכס עקב סיבות שונות יש לבצע בחומרי אטימה המיועדים

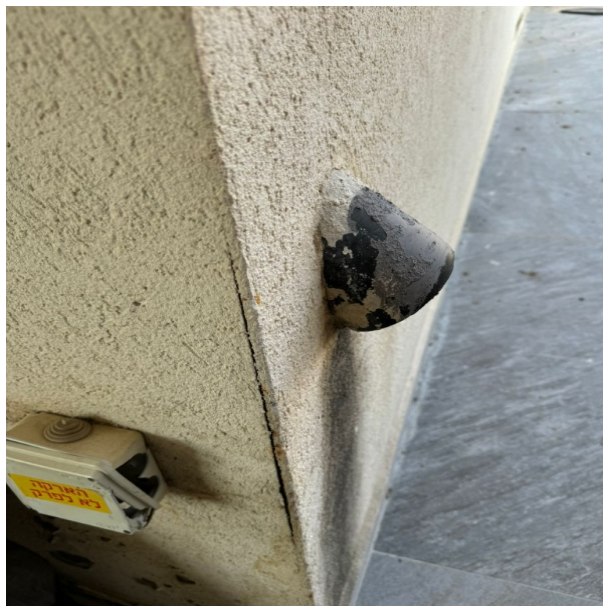
מיקום: כניסה לנכס

##### 4.1. יציאת מרזב

תיקון: מומלץ להאריך יציאת מרזב.

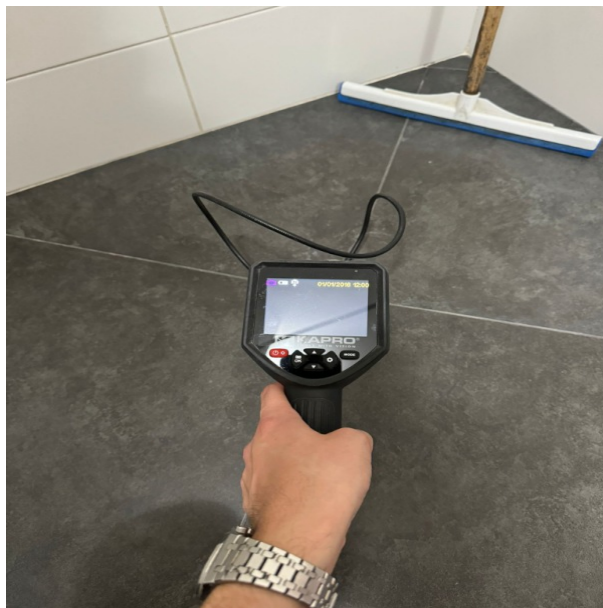
**מיקום:** כללי בנכס

עקב בלאי או שימוש לא תקין, יתכנו תקלות במערכות השרברבות, סתימות, שאינן ניתנות לאיתור בעת ביקורי. ליקויים אלו עלולים להופיע במהלך המגורים או בשימוש ממושך של מערכות שונות בנכס.

**תיקון:** בקופסאות ביקורת של מערכת דלוחין ברצפת חדרי רחצה וחדר שירותים יש לשפר עיבוד בינם לבין אריחי קרמיקה שברצפה למניעת חדירת מים בתפר בינם אל מתחת לריצוף, בנוסף לנקות קופסאות ביקורת של מערכת דלוחין ברצפת משאריות לכלוך.

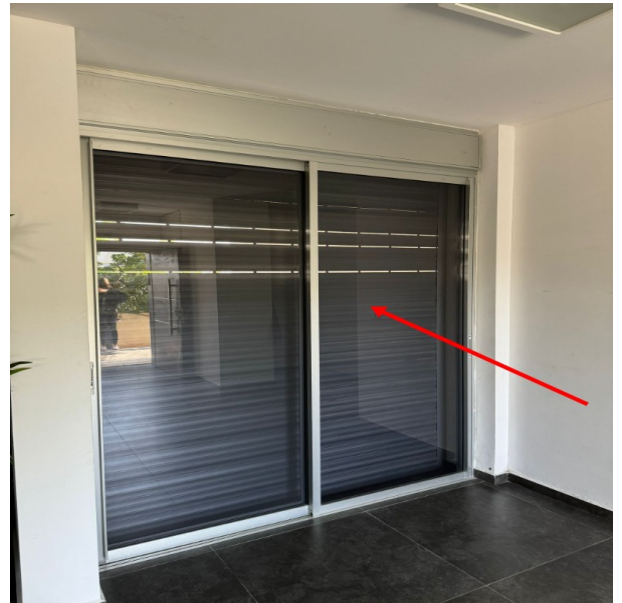
מיקום: פטיו

תריס חשמלי תקול

**תיקון:** יש לבצע כוון/תיקון/החלפות על ידי איש מקצוע.

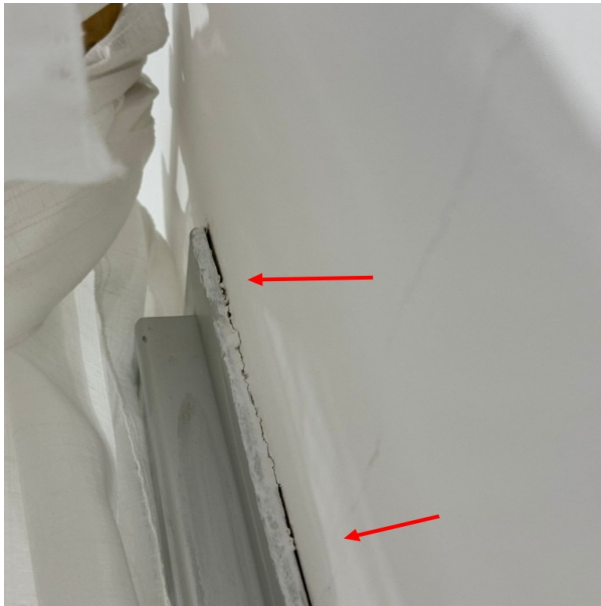
מיקום: חדר שינה

בוצעה סגירה לקויה מסביב לחלונות על ידי שרפים אקריליים

**תיקון:** נדרש לאטום היטב בחומר איטום על בסיס סיליקון או שרפים אקריליים סביב מסגרות החלונות.

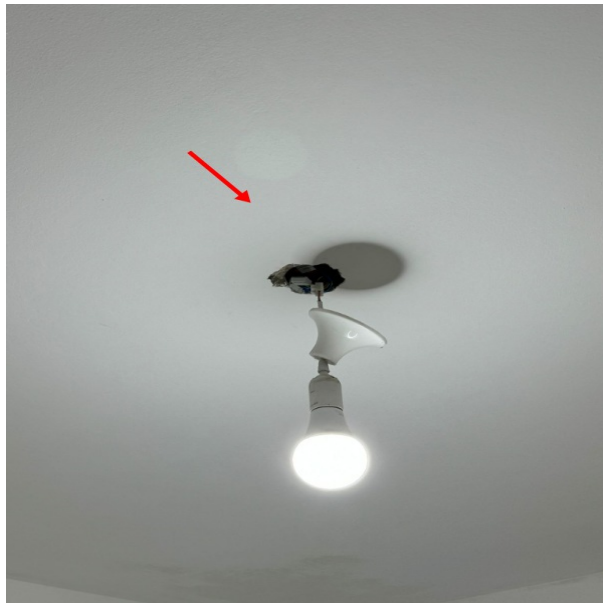
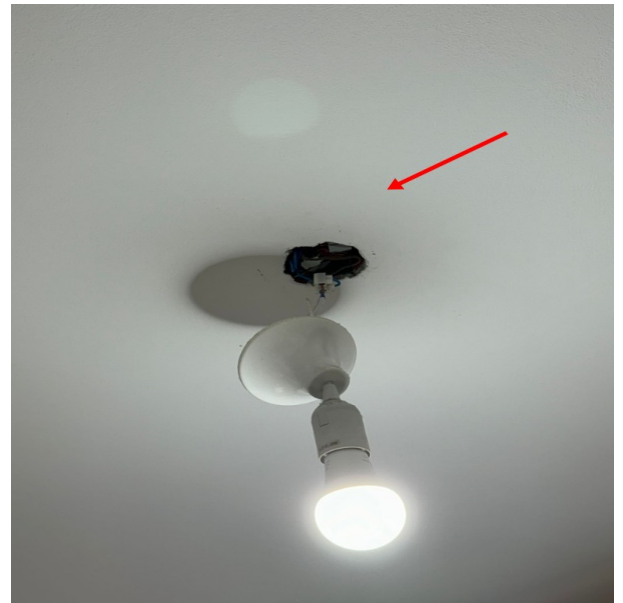
**מיקום:** כללי בנכס

נקודות גופי תאורה מותקנות באופן רופף ואינן מקובעות כיאות לתקרה.

**תיקון:** יש לחזק נקודות התאורה כיאות, מפגע בטיחותי.

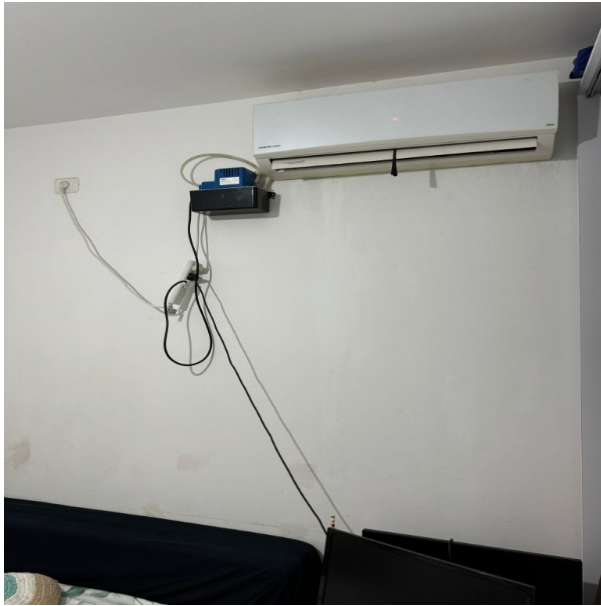
מיקום: כללי בנכס

## 6.2. חשמל חשוף

תיקון: נדרש לפרק.

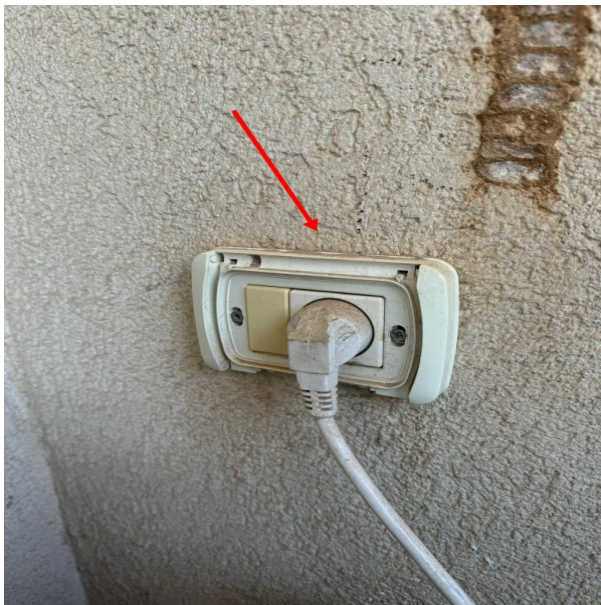
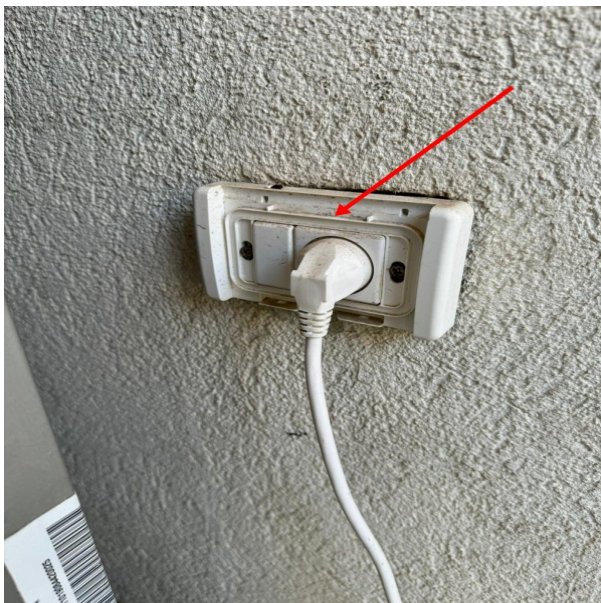
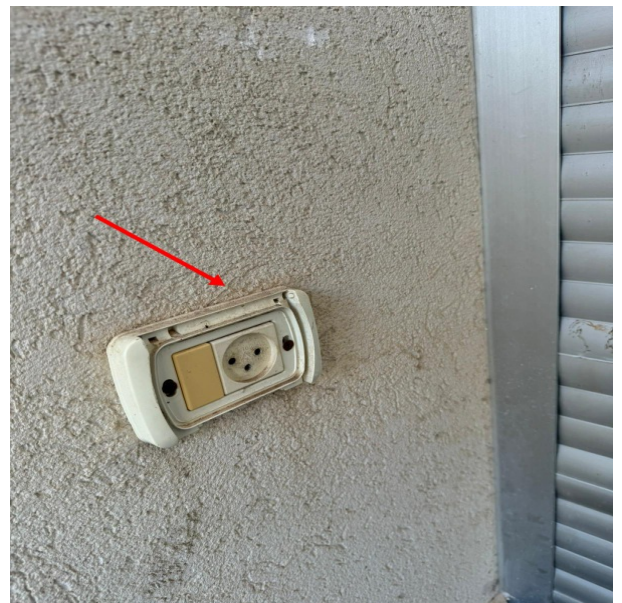
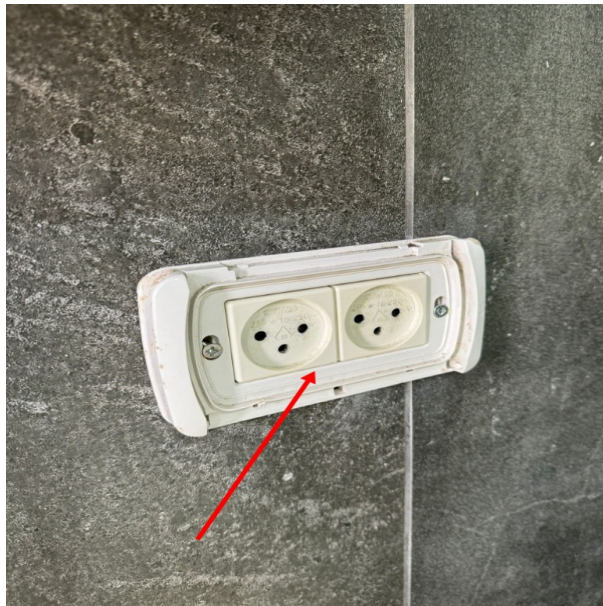
**מיקום:** חצר, חדר רחצה כללי

השקעים החשמליים במטבח/חדר רחצה חשופים לחדירת מים

**תיקון:** נדרש להחליף לנקודות מוגנות מים.

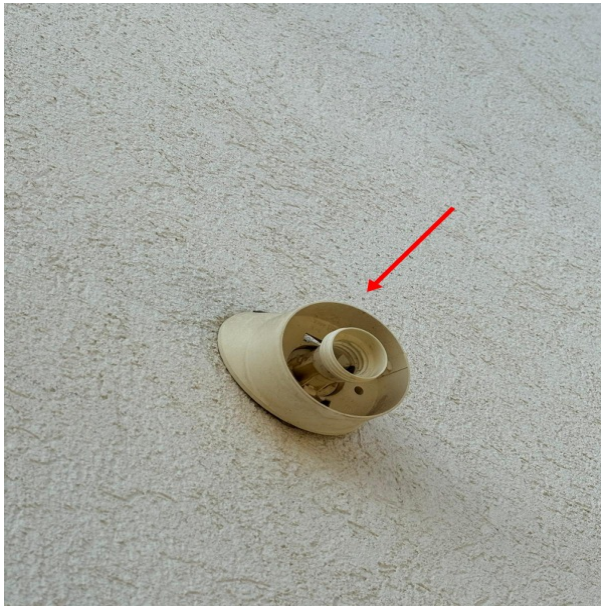
**מיקום:** חצר

לא בוצעו גופי תאורה ממוגני מים במקומות הדרושים.

**תיקון:** יש להשלים ארמטורות למנורות החשופות לרטיבות הנדרש על פי תקנות החשמל (מעגלים סופיים הניזונים ממתח נמוך) - 1984 סעיף 27 :

27. מנורה בחדר אמבטיה או מקלחת תהיה מוגנת מפני חדירת רטיבות בהתאם לתנאים ולמקום ההתקנה.

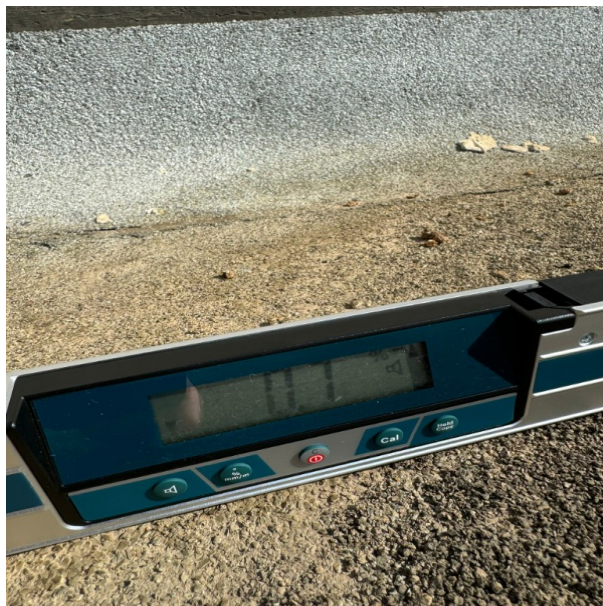
**מיקום:** גג - כיוון צפון ודרום (מפלס עליון)

1% - כשמערכת האיטום לא חשופה.

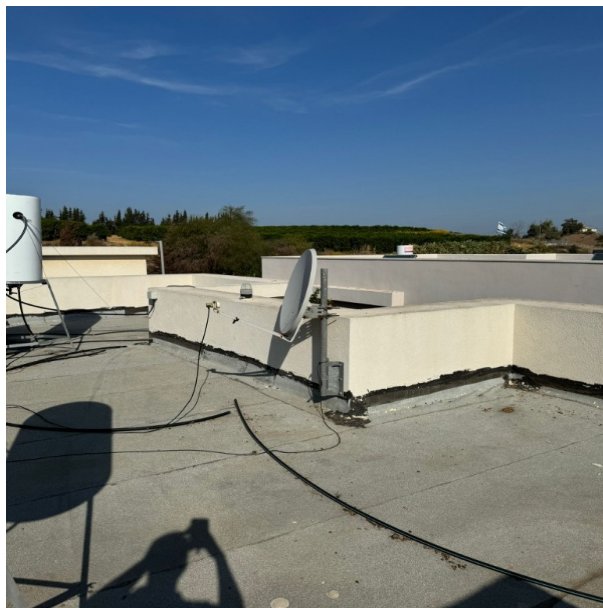
**מיקום: גג**

יש לבצע בדיקת הצפה למערכת האיטום של הגג כנדרש בתקן ישראלי ת"י 1752 (2) 2000 סעיף 5.3.1.4. לפי תוצאות הבדיקות יש לבצע תיקונים.

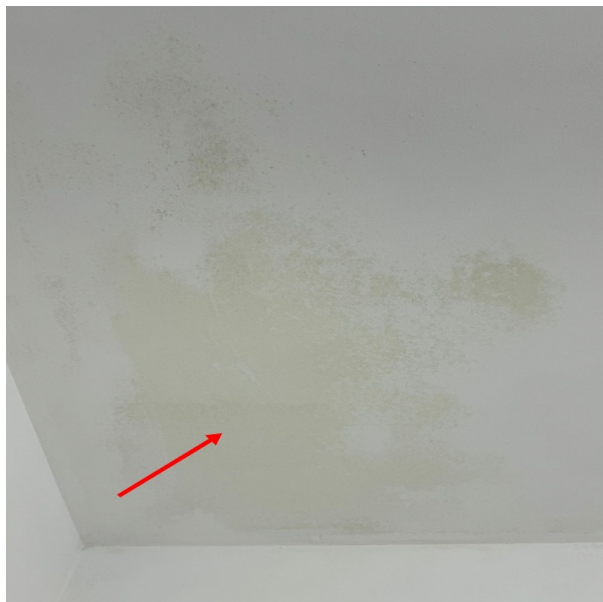
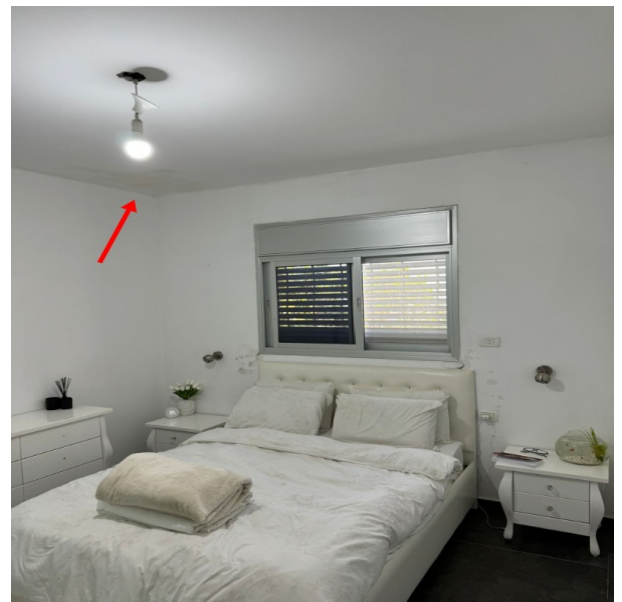
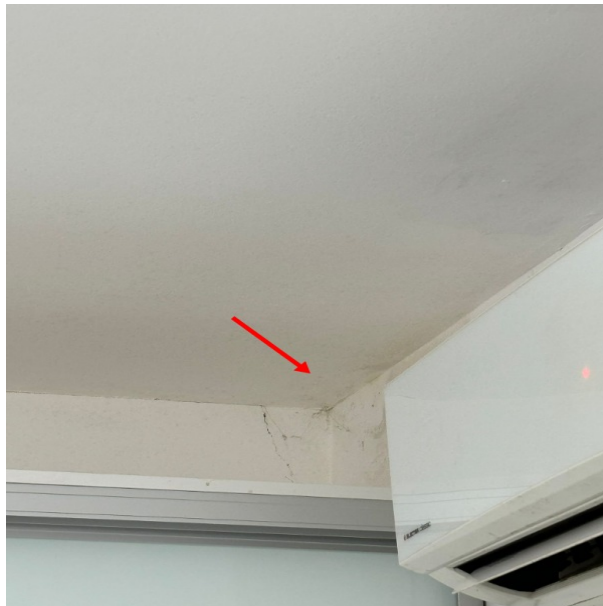
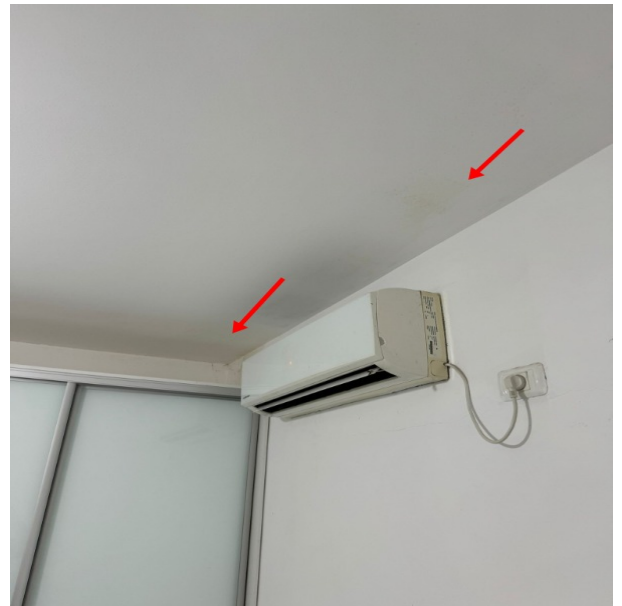
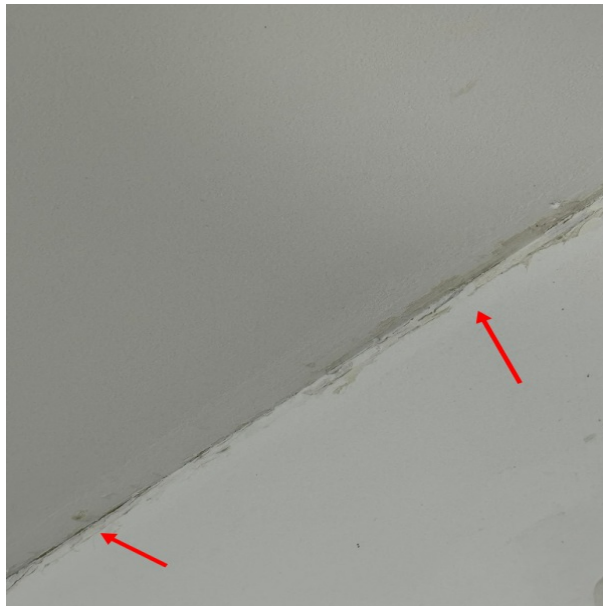
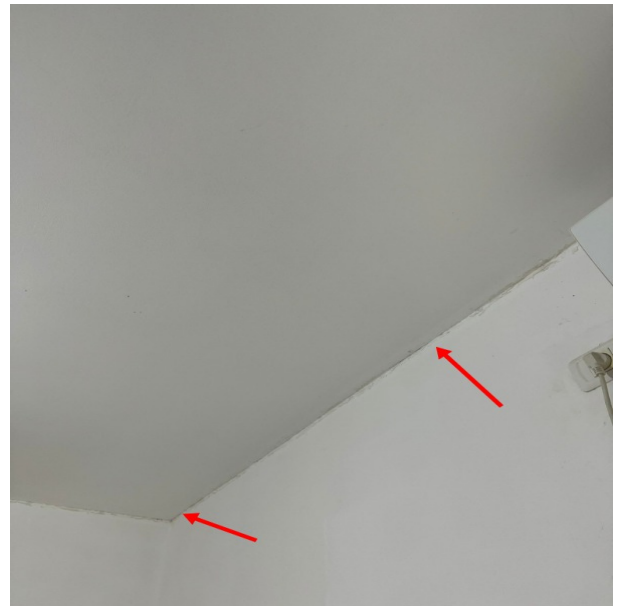
**מיקום:** חדרי שינה

סימני פטריות ועובש על הקירות והתקרה.

**תיקון:** נדרש לשייף, למרוח שכבת פונגצ'אק או שייע ולחדש צביעה.  
יש להקפיד על אוורור החלל בזמן השימוש למניעת היווצרות עובש.

יש להיות במעקב.

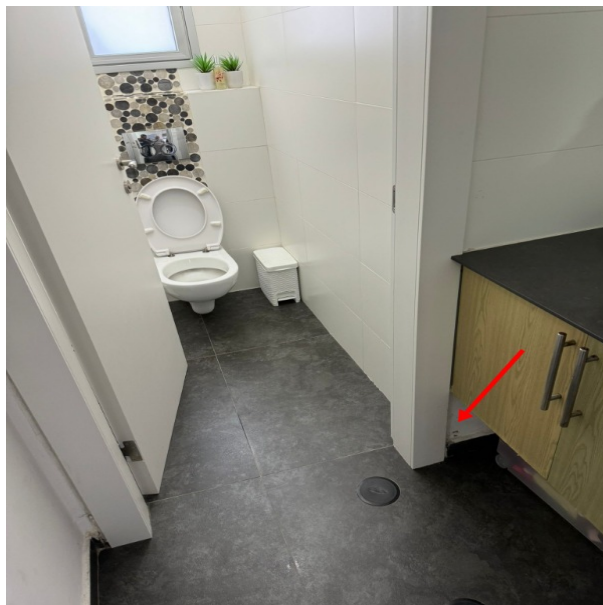
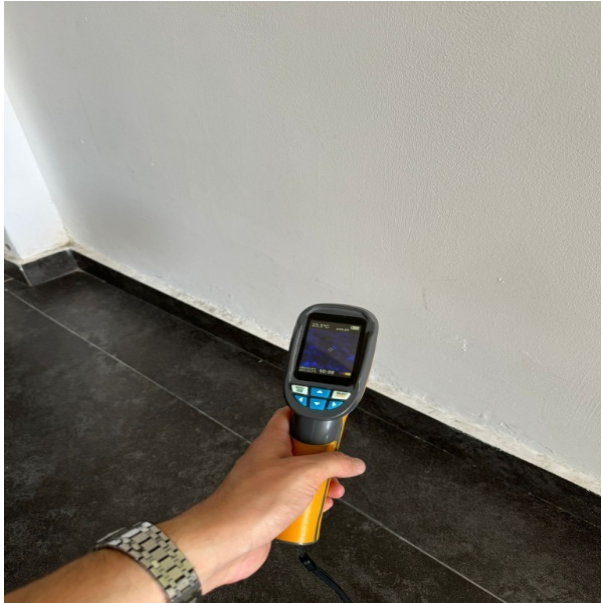
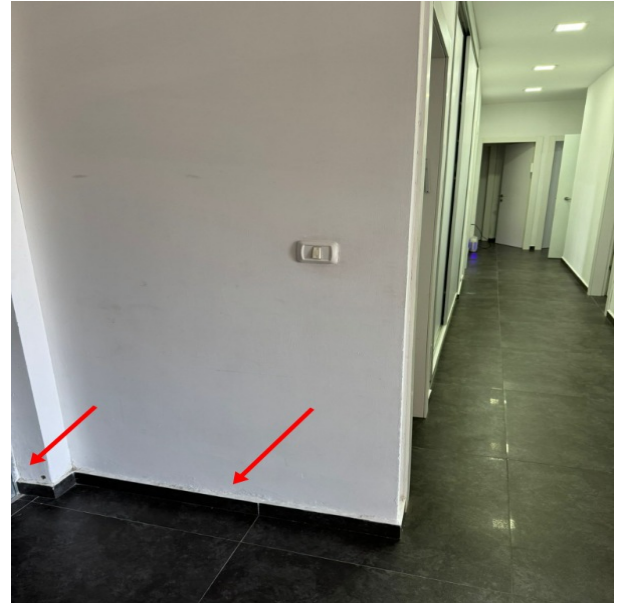
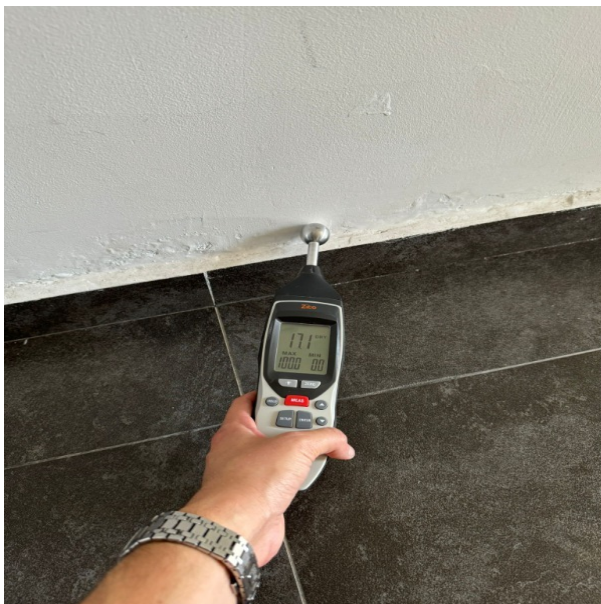
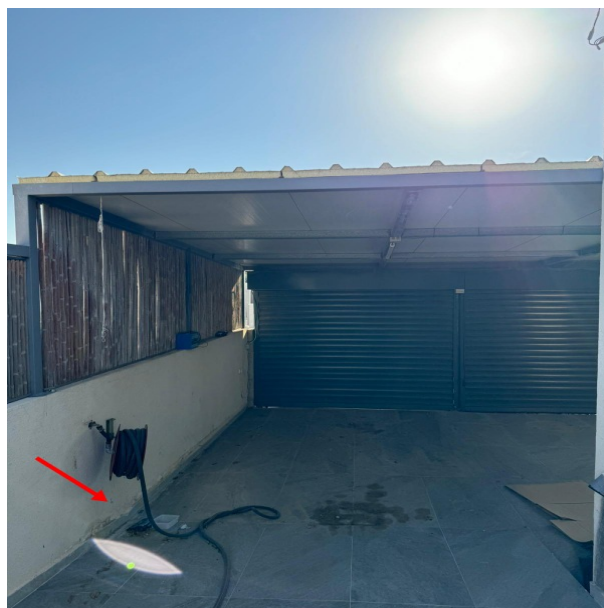
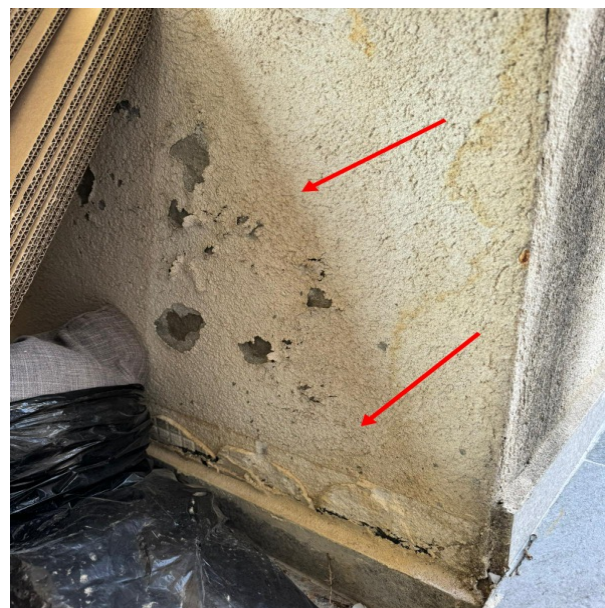
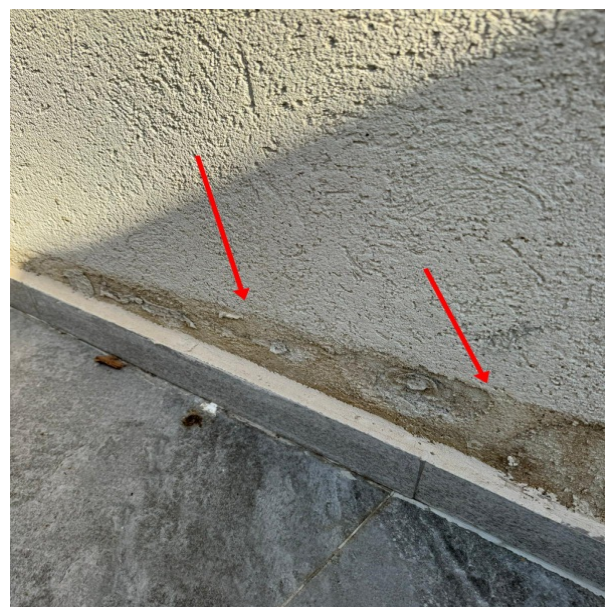
כתמי רטיבות ישנים מעל פני פנלים צמוד לחדר השירותים ובחנייה  
- רמת הלחות הנמדדת במכשיר מד לחות הינה נמוכה בסקלה של מכשיר מד לחות.  
**מיקום:** צמוד לחדר השירותים, חנייה

**תיקון:** יש להיות במעקב.

יש לתקן את הקירות שנפגעו מרטיבות בנכס הנדון, ולצבוע אזור התיקונים בצורה המונעת טלאים.

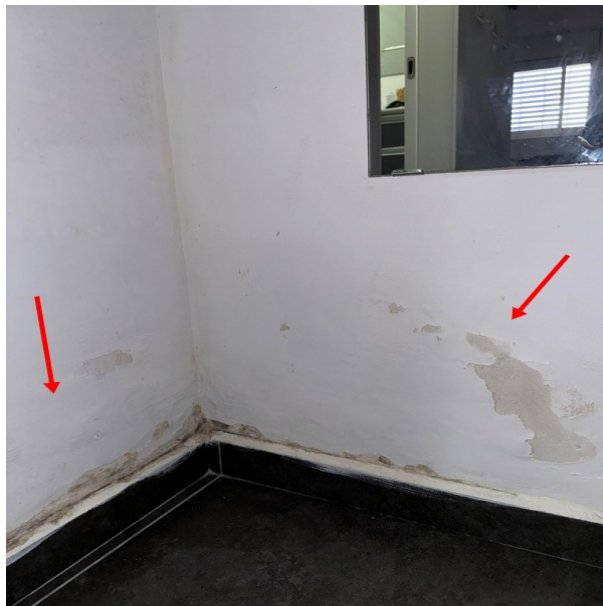
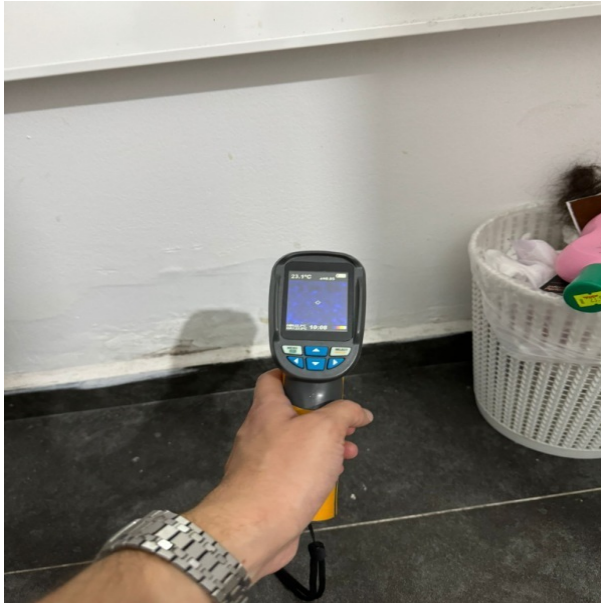
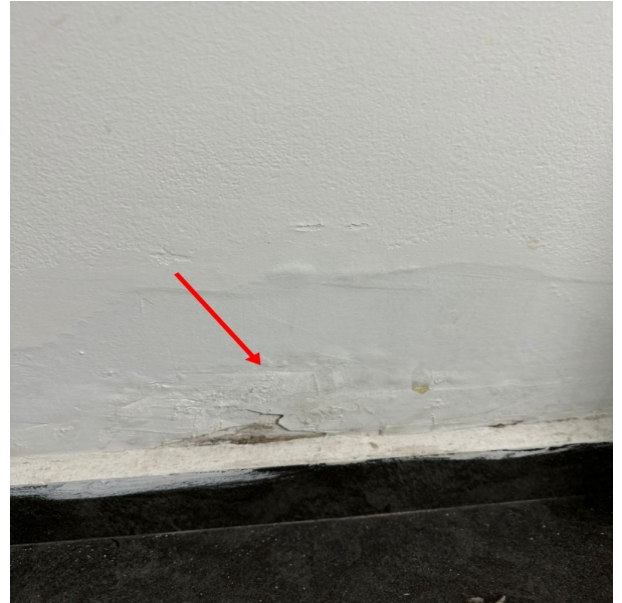
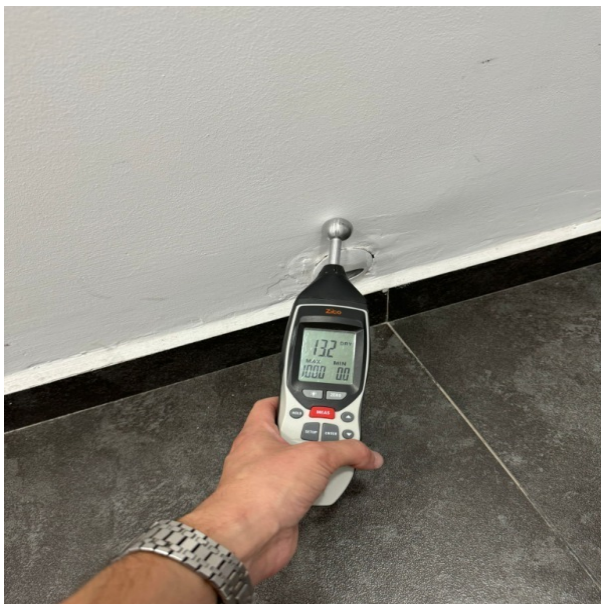
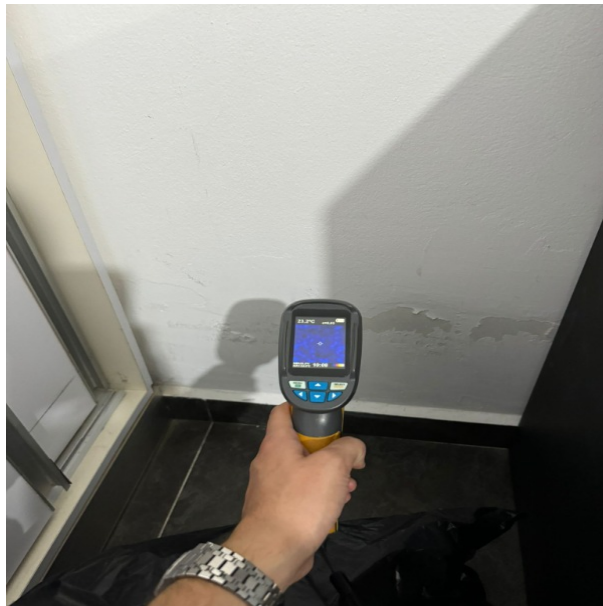
**מיקום:** מסדרון, חדר הורים, חדר שינה כיוון צפון מזרח

כתמי רטיבות מעל פני הפנלים

- רמת הלחות הנמדדת במכשיר מד לחות הינה נמוכה בסקלה של מכשיר מד לחות.

קיימות מספר סיבות אפשריות לרטיבות \ לחות גבוהה :

א. תקלה בצנרת מערכת מים.

ב. תקלה בצנרת מערכת דלוחין \ שפכים.

ג. הצפת רצפת חדר בכמות מים גדולה מסיבה כל שהיא ו\או עקב הנחת אריחי רצפה על גבי מצע תשתית רטוב.

ד. אי ביצוע חגורת בטון מפרידה עם שכבת האיטום באזור מעברים בין אזורים יבשים לבין אזורים רטובים כנדרש עפ"י ת"י

1555 חלק 3 (2012) סעיף 5.1.4.7.

**תיקון:** יש לבצע בדיקת רמת לחות של מצע אשר מתחת לאריחי רצפה מומלץ לבצע בדיקה ע"י מעבדה מאושרת לרמת לחות של מצע תשתית. במידה ורמת לחות של מצע:

- נמוכה: יש לחכות עד לייבוש מלא.

- בינונית: ניתן לנסות לבצע ייבוש מלאכותי (200 ש"ח/מ"ר).

- גבוהה: יהיה צורך בפירוק והחלפה של ריצוף כולל החלפת מצע תשתית רטוב (500 ש"ח/מ"ר).

- יש לבצע בדיקה ע"י חשמלאי מוסמך לתקינות מערכת חשמל ולבצע תיקונים במידת הצורך.

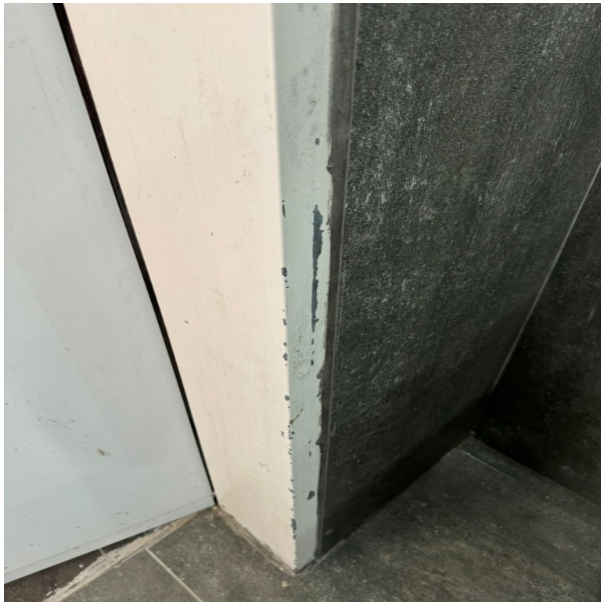
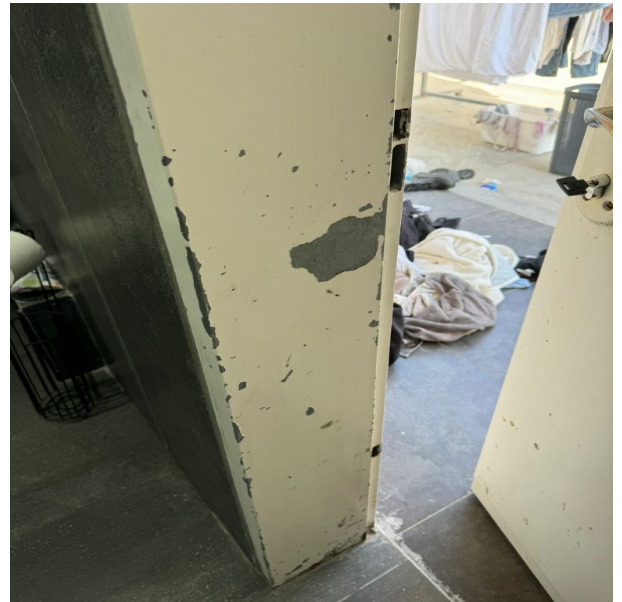
**מיקום:** דלת יציאה לחצר מחדר רחצה

בניגוד לדוגמה לת"י 5044, חלק 2.

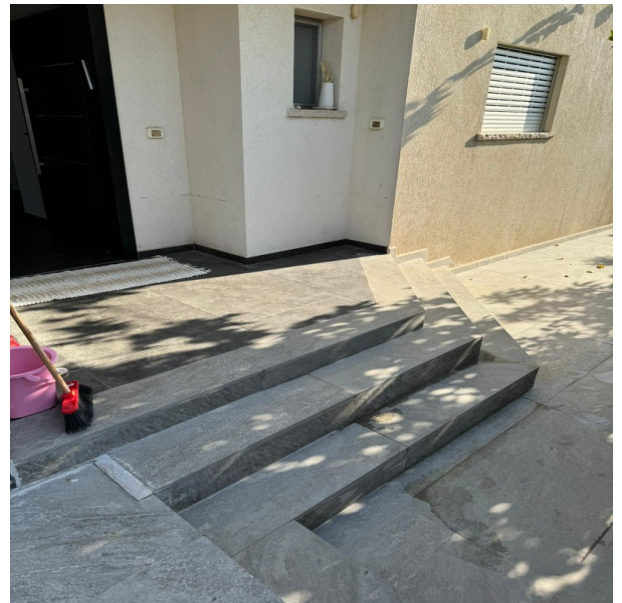
**מיקום:** מדרגות חוץ - כניסה לנכס

## 9.2. חסר מעקה

טרם בוצע בית אחיזה במהלך המדרגות.

הדבר מהווה מפגע בטיחותי ועלול לגרום לעיבוד שיווי משקל של בני אדם

שעולים או יורדים במדרגות בניגוד לנדרש בתקן ישראלי- ת"י 1142 (2006) סעיף 3.2.

**תיקון:** יש להתקין בגובה 90 ס"מ מקצה המדרגה.
