חוות דעת מומחה  
תיאור מצבו הפיזי של הנכס  
הנדון: דוח לדוגמא

הנכס הנבדק הינו בית פרטי.

חוות הדעת נערכה טרם רכישת הנכס כנכס יד שנייה.

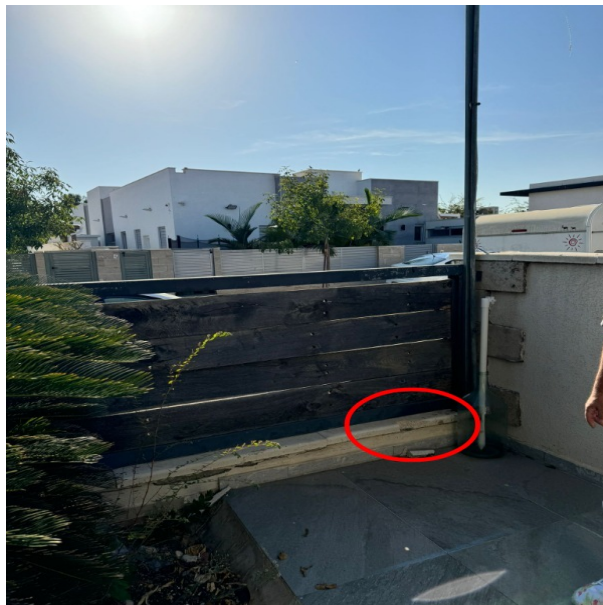
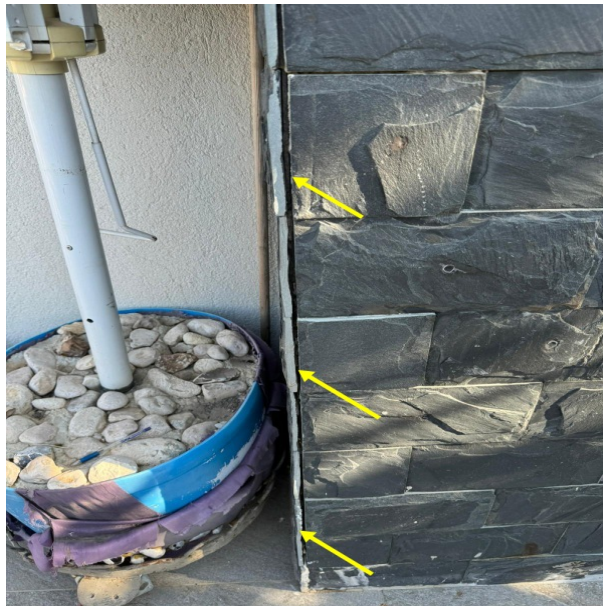
### מיקום: חצר

### 10.1. פגמים

1. קירות חיצוניים, חיפויים: לא ניתן כיום לבדוק בצורה יסודית את אופן החיבור של החיפוי החיצוני בקירות הבניין. לצורך בדיקת החיבור, דרוש גם לעיין בתכניות הקונסטרוקציה של הבניין העוסקות בנושא זה. בנוסף, אין אפשרות לבדוק את האריחים במעטפת באופן מדגמי ע"י פירוקם (חוסר גישה וכן בדיקה כזו חורגת ממסגרת חוות דעתי). מומלץ לבצע בדיקה מדגמית של החיפוי על ידי מעבדה של מכון התקנים.
  - יתכן ויידרש עדכון של חוות הדעת בהתאם לחומרת הליקויים שימצאו.
2. להלן פירוט הליקויים שנמצאו : פגמים, מילוי אינו אחיד ואי רציפות של מראה החיפוי.
  - הליקוי נוגד לת"י 2378, חלק 1 סעיף 3.2.1

**תיקון:** יש לתכנן ולבצע תיקונים מקיפים לפני האבן.

ניתן לתקן את האבן תיקונים קלים, בתנאי שאושרו על ידי המהנדס האחראי (הגדרה 1.3.10). ישנם פגמים המשפיעים על המראה הכללי.

יש לבצע תיקונים בדבק שיש תואם וליטוש.

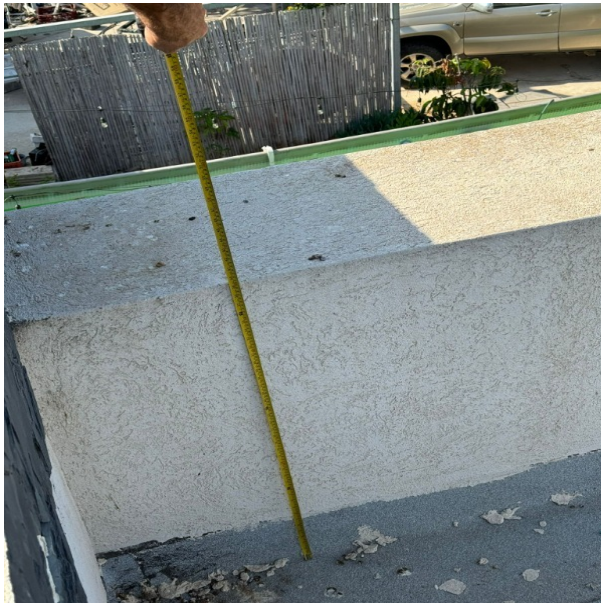
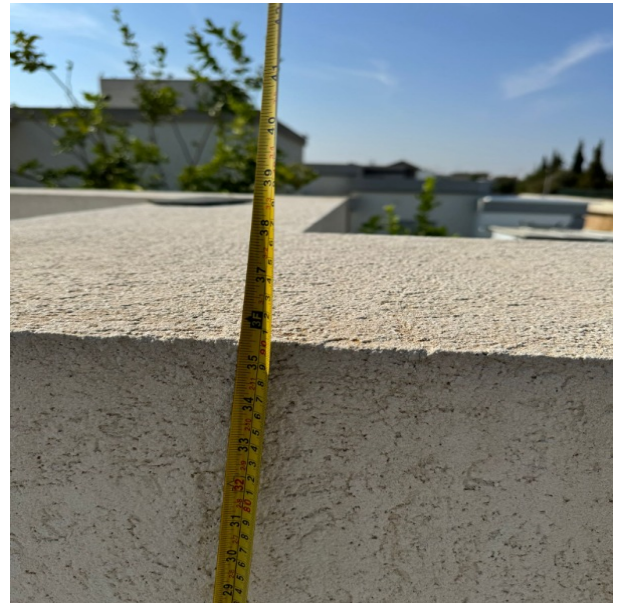
#### מיקום: גג

### 11.1. גובה מעקה בנוי

גובה המעקה אופקי הינו פחות מ-105 ס"מ המינימליים הנדרשים למעקה שאורכו גדול מ-50 ס"מ ע"פ תקן ישראלי- ת"י 1142 (2006) סעיף 7.2.2. הליקוי מהווה פגם בטיחותי חמור.

**תיקון:** יש להגביה מעקה עד לגובה מינימאלי הנדרש.  
יש להגביה מעקה ע"י התקנת חלק מתכתי עליון הנוסף.  
**הערכת עלות:** 20000 ₪
