19/03/2025

חוות דעת מומחה

הנדון: דוח לדוגמא

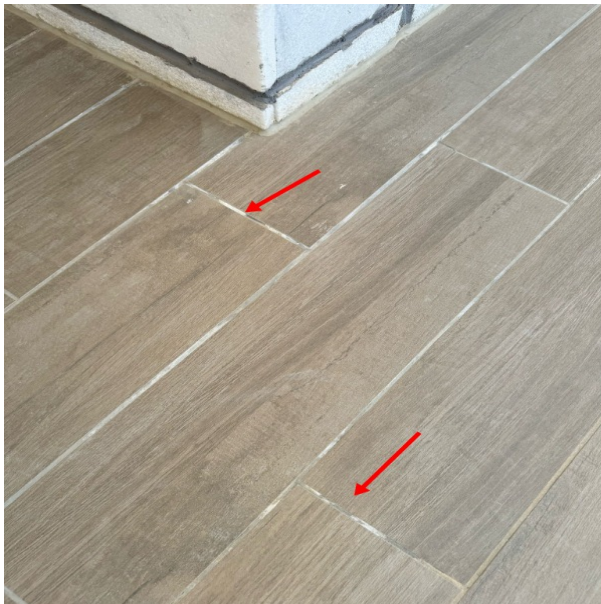
**מיקום:** כללי בדירה

ישנם מקומות בהם בוצעה מלט ("רובה") במישקים בריצוף בצורה לקויה. הליקוי מהווה פגיעה אסתטית בולטת לעין ונוגד לת"י 1555 חלק 3 סעיף 5.1.5.1.

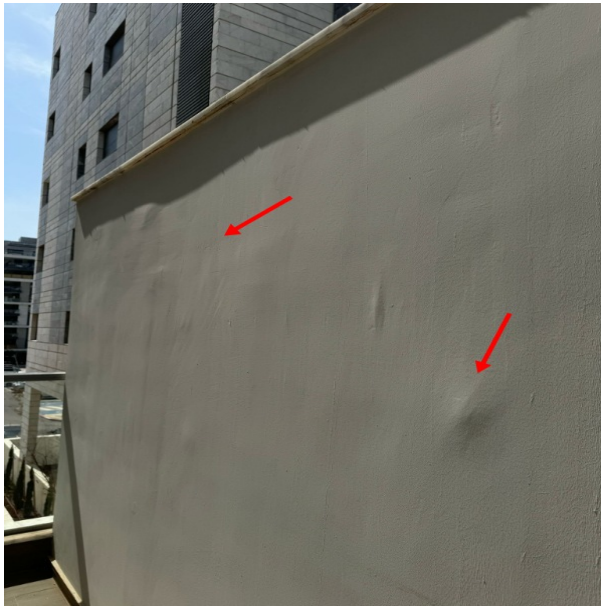
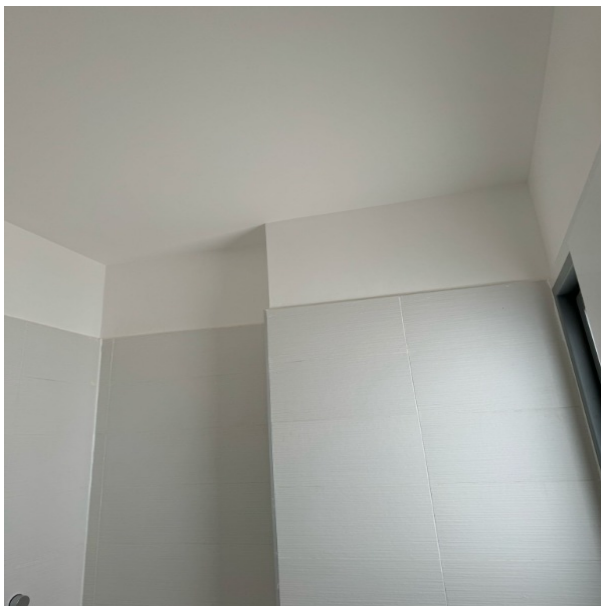
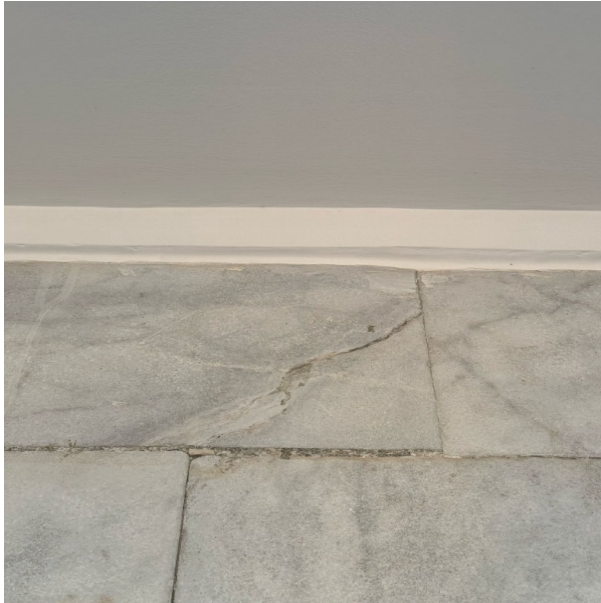
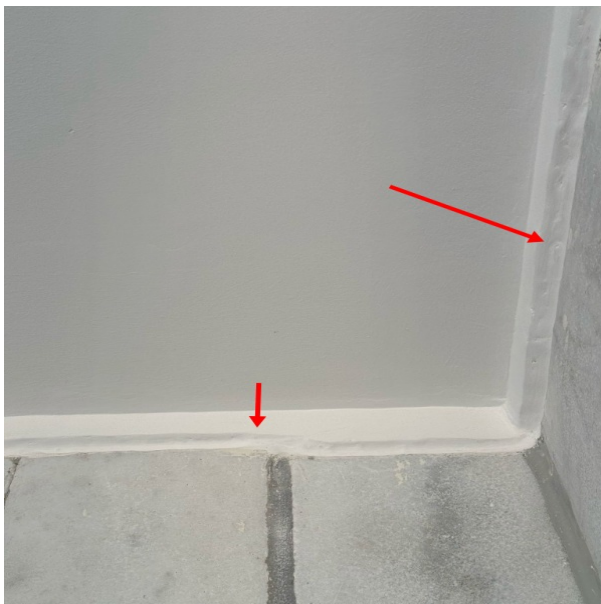
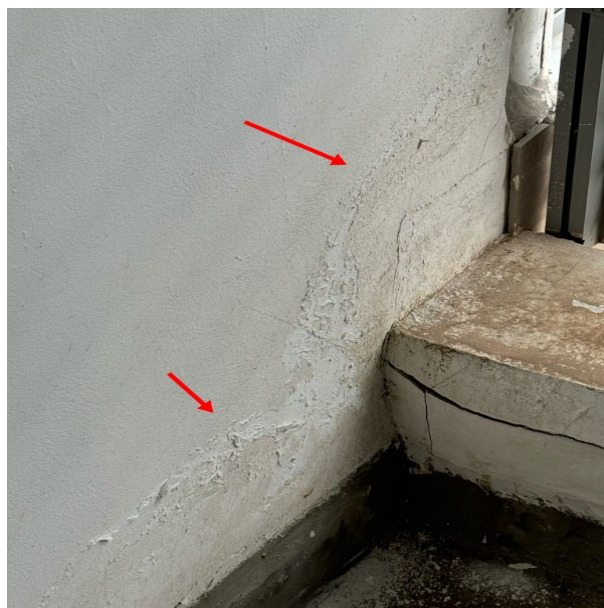
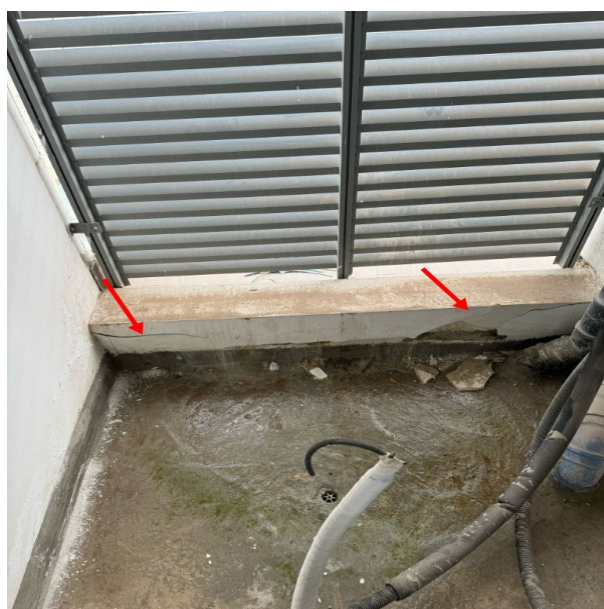
**מיקום:** מרפסות, מסתור כביסה

מראה טיח לא אחיד.

**תיקון:** נדרש לתקן בצורה מקצועית ואחידה.

**הערכת עלות:** 1500 ש"ח

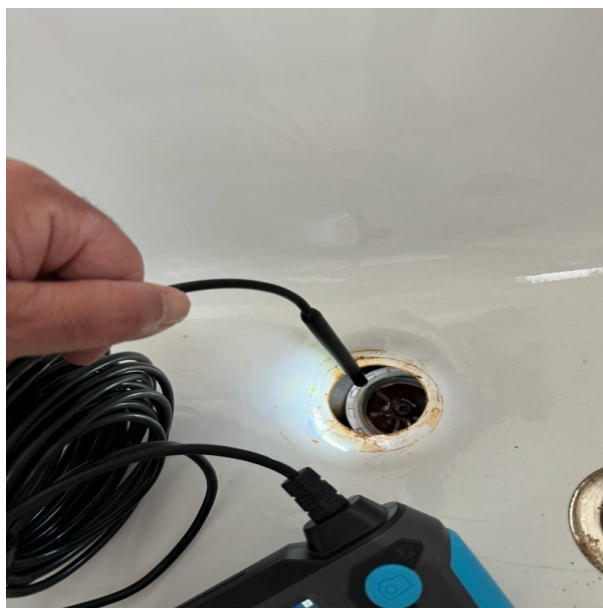
**מיקום:** כללי בדירה

1. בנכס טרם נעשה שימוש במערכת אספקת המים באופן סדיר ולכן יתכנו ליקויים אשר יהיה ניתן לאתר במידה והמערכות יהיו בשימוש סדיר.
2. עקב בלאי או שימוש לא תקין, יתכנו תקלות במערכות השרברבות, סתימות, שאינן ניתנות לאיתור בעת ביקור.
- ליקויים אלו עלולים להופיע במהלך המגורים או בשימוש ממושך של מערכות שונות בנכס.
3. מערכת גז - לא ניתן לבדוק את אופן תיעול צנרת הגז והחיבורים.
4. בחדר רחצה הכללי ישנה קריסת ריצוף ליד נק' ביקורת בצמידות לאמבט צנרת ניקוז אמבטיה מנותקת.

**תיקון:** לעניין חדר רחצה כללי - יש לפרק ריצופים בצמידות ולבצע תיקון אינסטלציה.

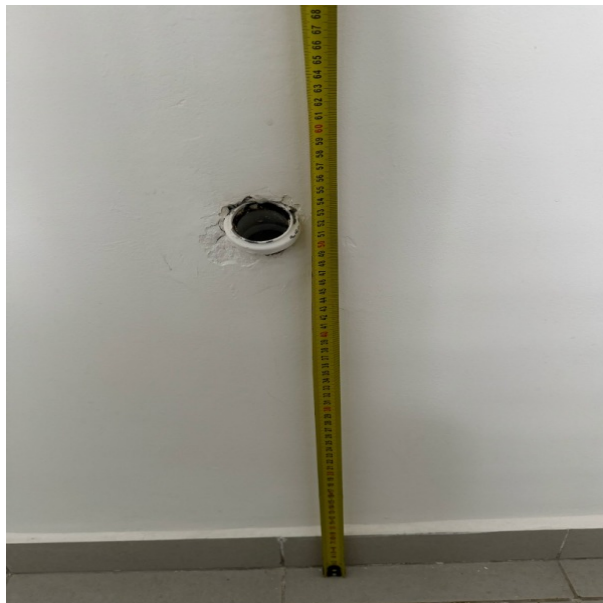
**מיקום: חדר שירות**

התקנת מכונת כביסה בוצעה שלא כנדרש בה"ל ושלא כמומלץ ע"פ ת"י 1205 (2007) חלק 3, נספח א' גובה מוצא צינור ניקוז הינו 54 ס"מ במקום 60 ס"מ המינימאליים.  
ע"פ סעיף 3.3 בחלק 3 של תקן 1205.

**תיקון:** במידה ואין בתכנית הביצוע פרט שונה יש להגביה צינור בכ - 6 ס"מ.  
**הערכת עלות: 700 ₪**

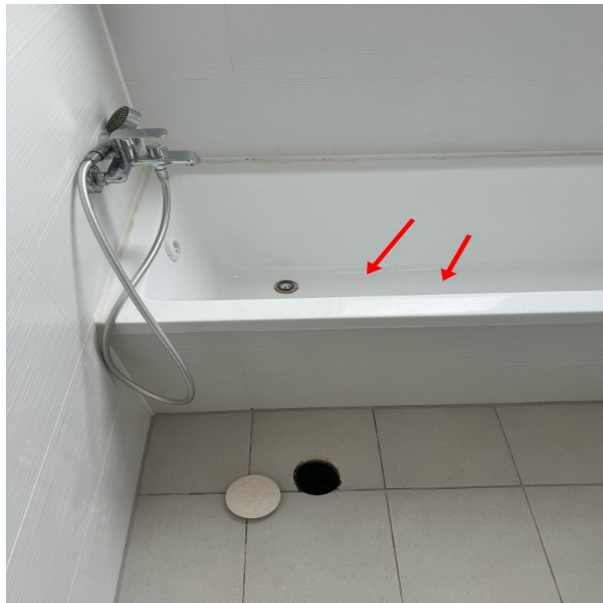
**מיקום:** חדר רחצה כללי

"לא יהיו באמבט סדקים, נפיחויות, התקלפויות או פגמי צורה אחרים העלולים לפגוע בקיימותו או בשימושיתו."

**תיקון:** נדרש לתקן בצורה מקצועית עד לקבלת מראה אחיד ובמידה ולא ניתן לתקן יש להחליף אמבט.

**הערכת עלות:** 1500 ₪

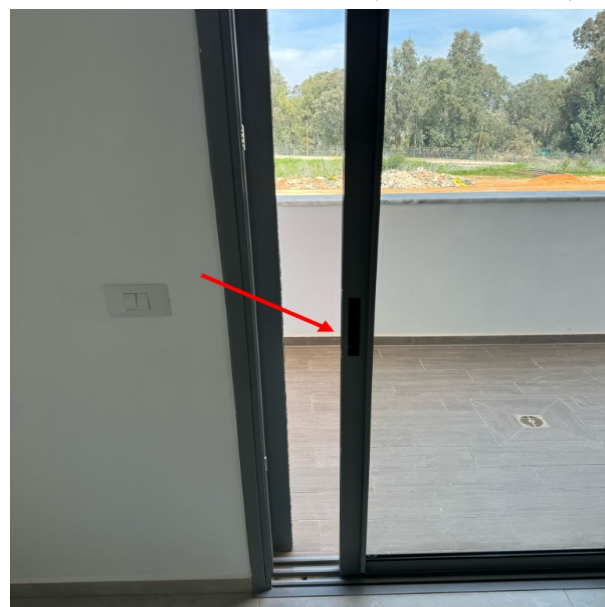
**מיקום:** ויטרינה סלון

הנעילה תבטיח את יציבות האגפים ותמנע תזוזה הדדית של אגף כלפי אגף ושל האגפים כלפי המלבן."

**תיקון:** יש לתקן מנגנון נעילה שיאפשר את נעילתו במצב סגור ללא אפשרות פתיחה מבחוץ.

**הערכת עלות:** 250 ₪

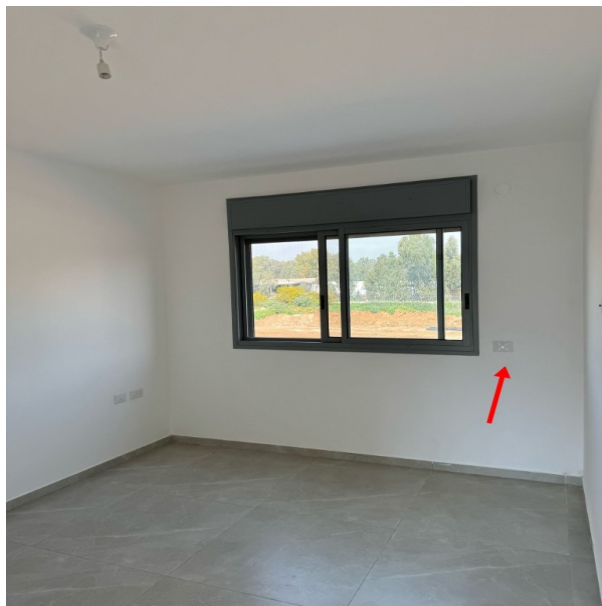
**מיקום:** כללי בדירה

הדבר נוגד את ת"י 1389 מבחינה בטיחותית.

**תיקון:** יש לבצע בדיקת ע"י חשמלאי מוסמך לתקינות ולבצע תיקונים.

**הערכת עלות:** 500 ₪

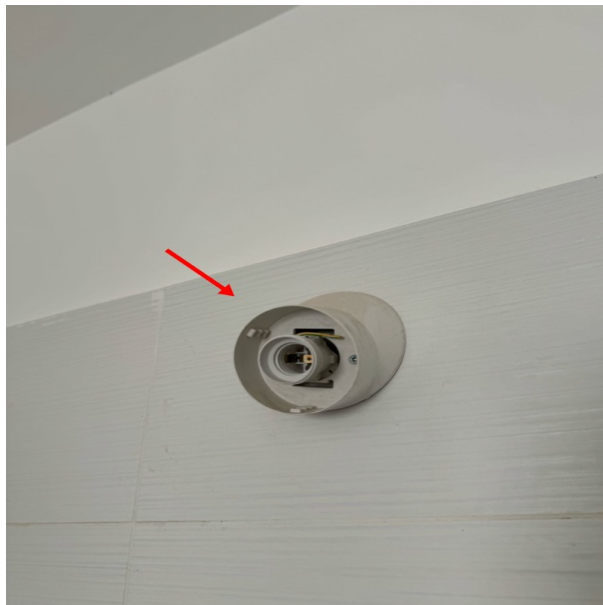
**מיקום:** כללי בדירה

לא בוצעו גופי תאורה ממוגני מים במקומות הדרושים.

**תיקון:** יש להשלים ארמטורות למנורות החשופות לרטיבות הנדרש על פי תקנות החשמל (מעגלים סופיים הניזונים ממתח נמוך) - 1984 סעיף 27 :

27. מנורה בחדר אמבטיה או מקלחת תהיה מוגנת מפני חדירת רטיבות בהתאם לתנאים ולמקום ההתקנה.

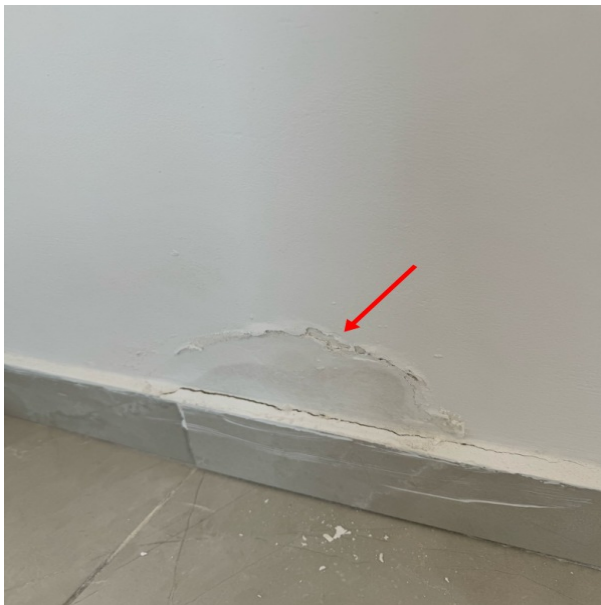
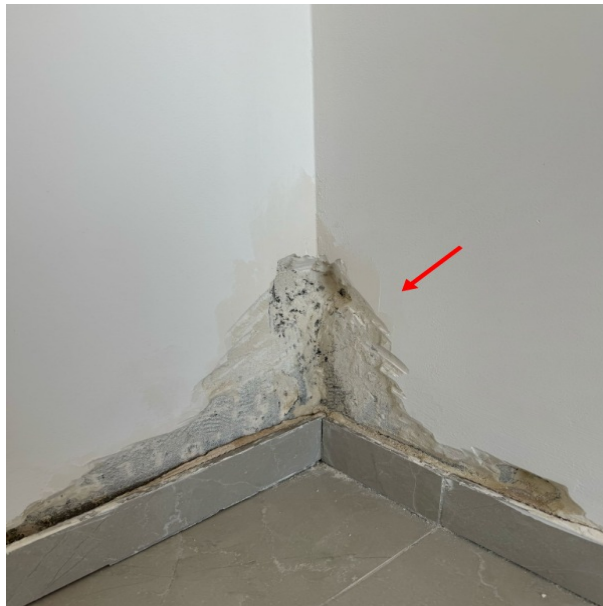
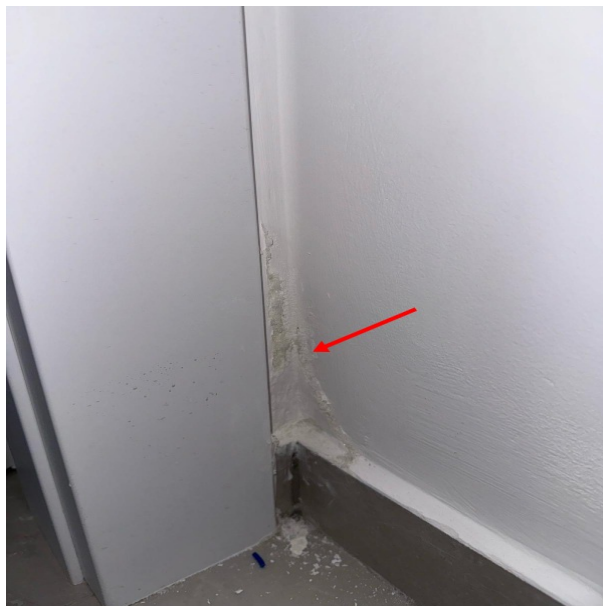
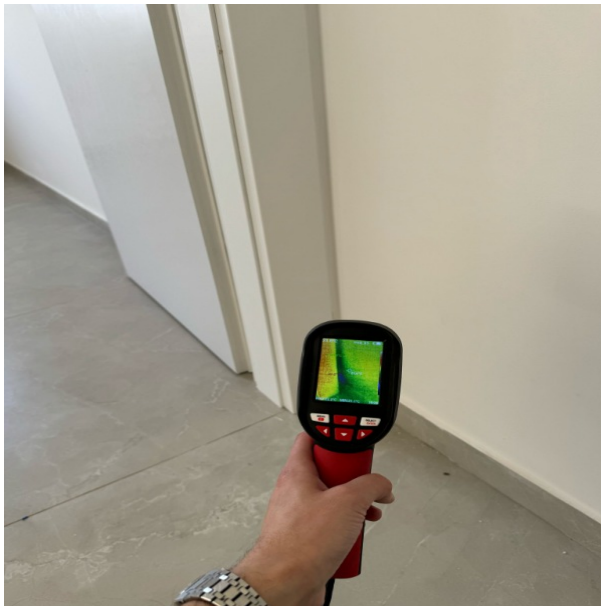
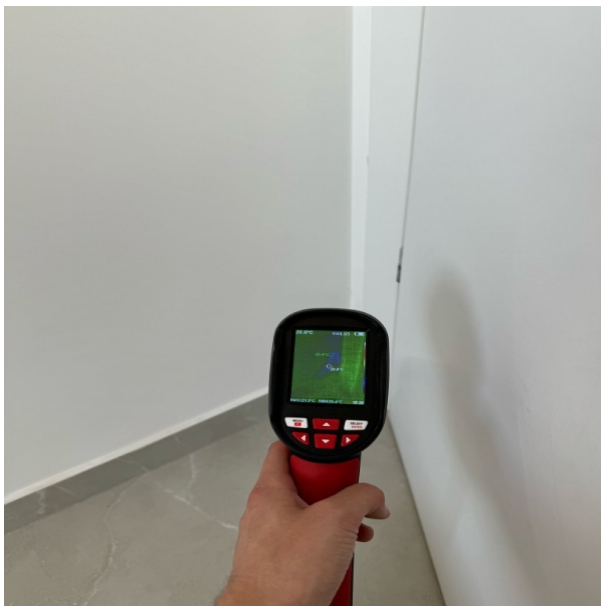
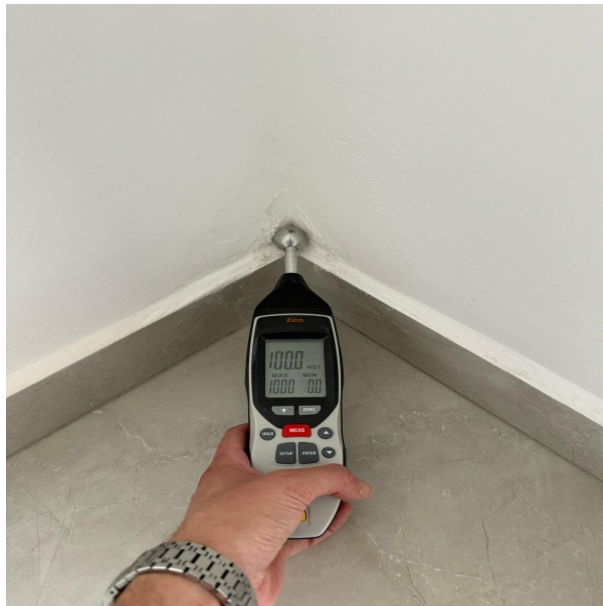
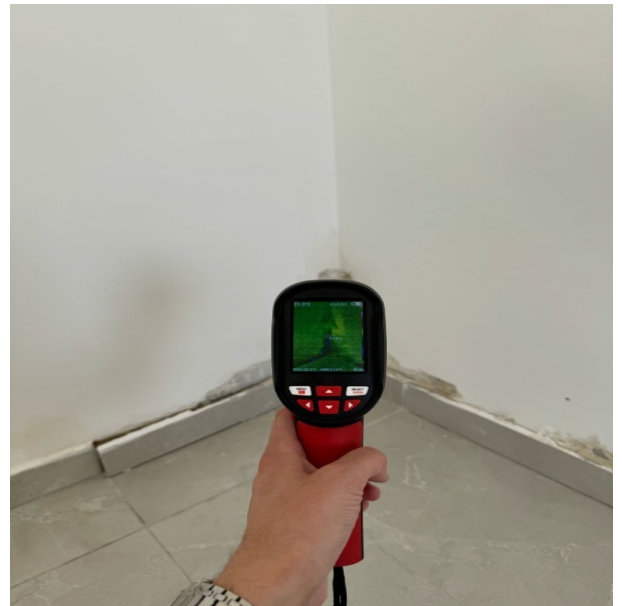
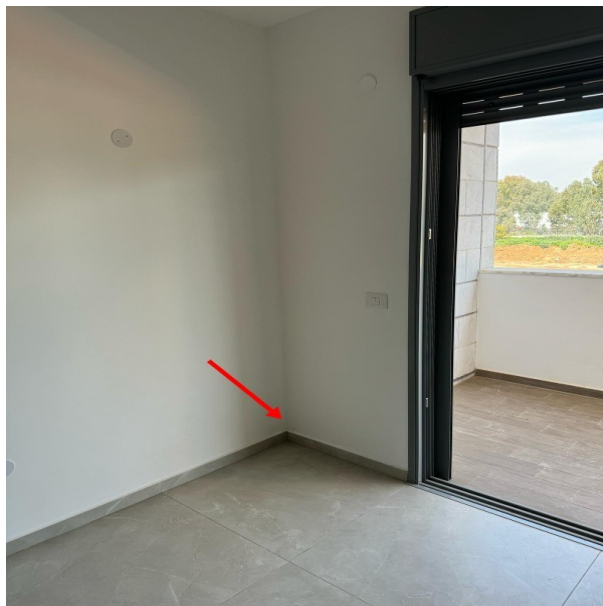
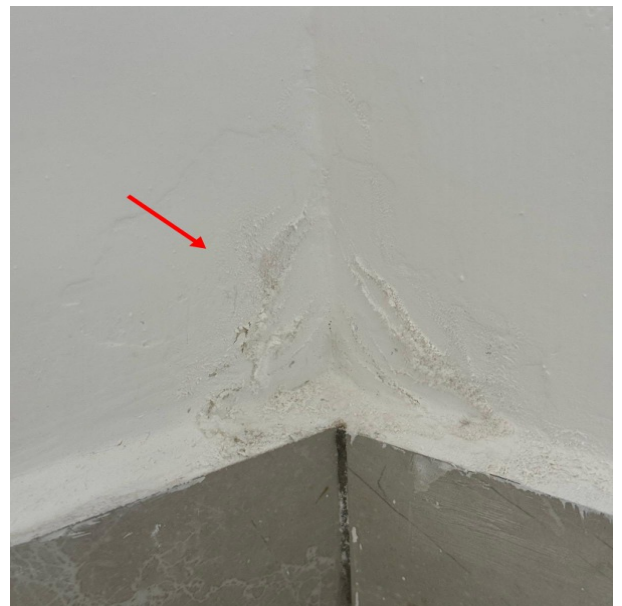
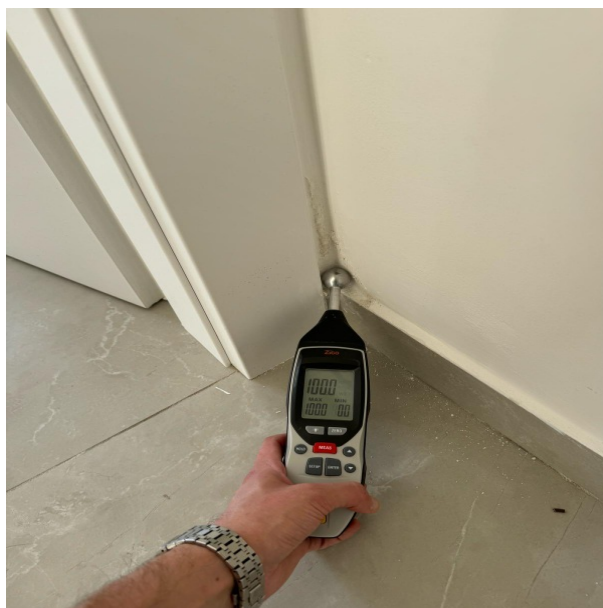
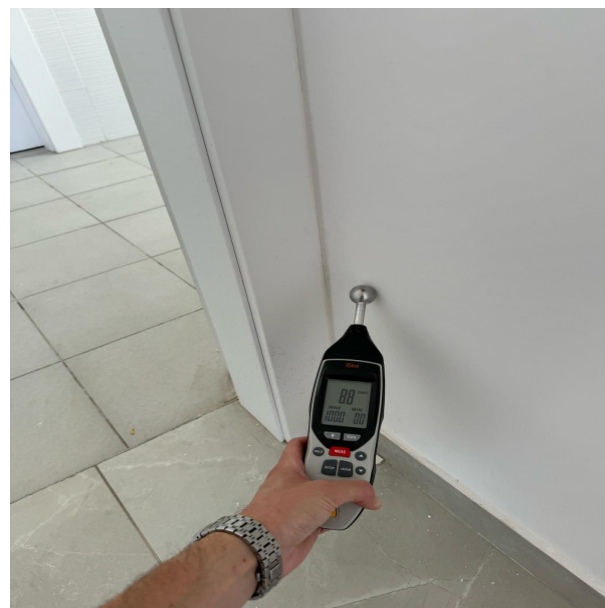
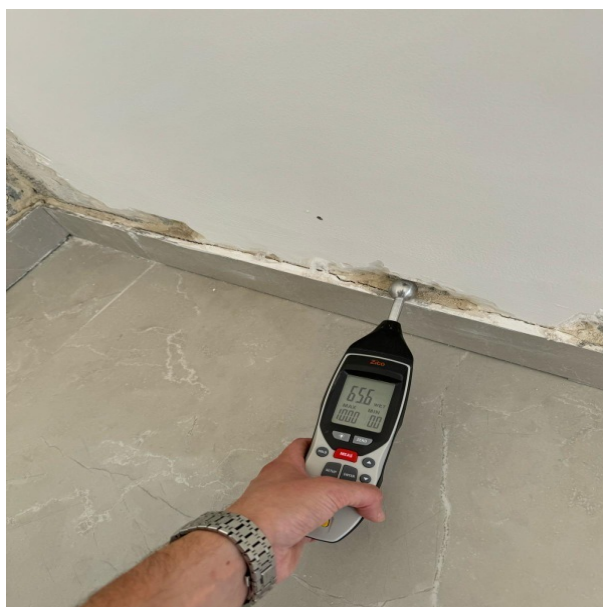
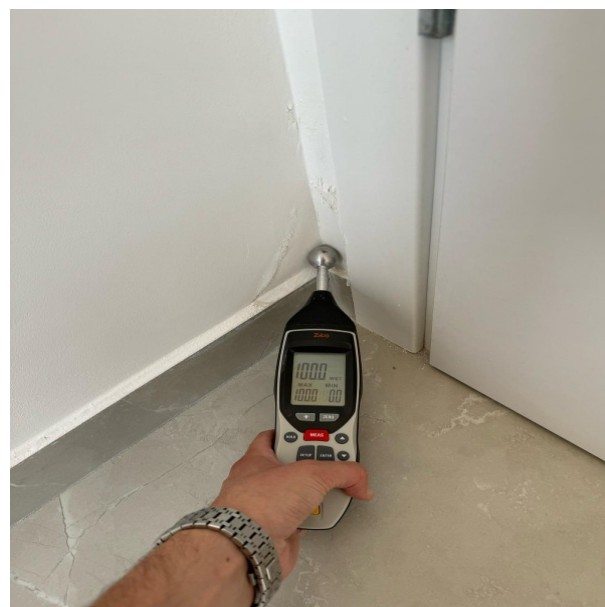
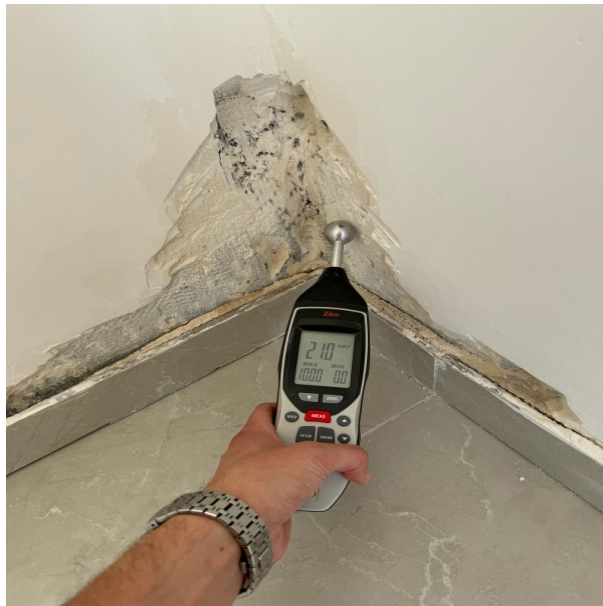
**מיקום:** סלון, מסדרון, חדר שינה הורים

- רמת הלחות הנמדדת במכשיר מד לחות הינה בינונית עד גבוהה בסקלה של מכשיר מד לחות.

**תיקון:** יש לבצע בדיקת רמת לחות של מצע אשר מתחת לאריחי רצפה מומלץ לבצע בדיקה ע"י מעבדה מאושרת לרמת לחות של מצע תשתית. במידה ורמת לחות של מצע:

- נמוכה: יש לחכות עד לייבוש מלא.
- בינונית: ניתן לנסות לבצע ייבוש מלאכותי (200 ש"ח/מ"ר).
- גבוהה: יהיה צורך בפירוק והחלפה של ריצוף כולל החלפת מצע תשתית רטוב (500 ש"ח/מ"ר).

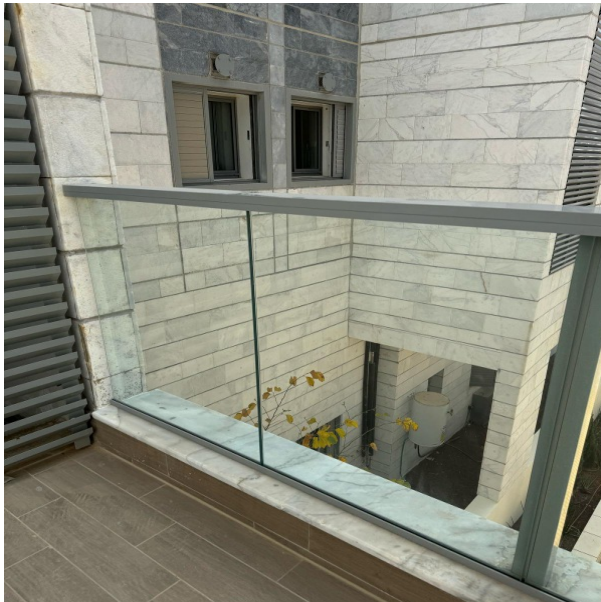
**מיקום: מרפסות**

ניתן לקבל תוצאות בדיקת חוזק של המעקה מהקבלן.

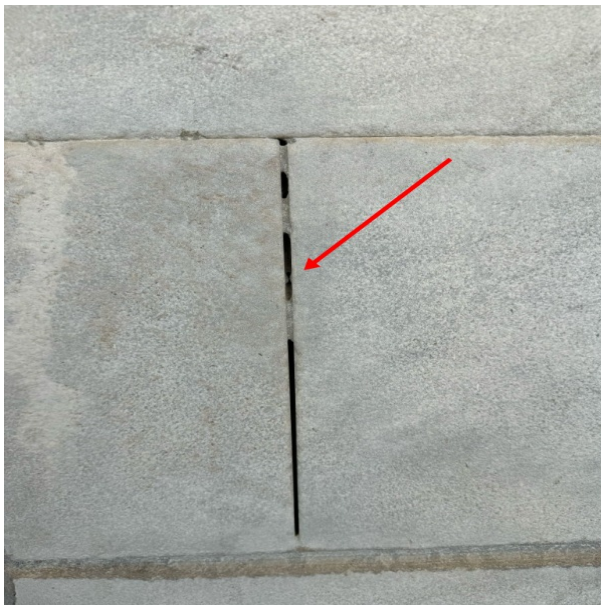
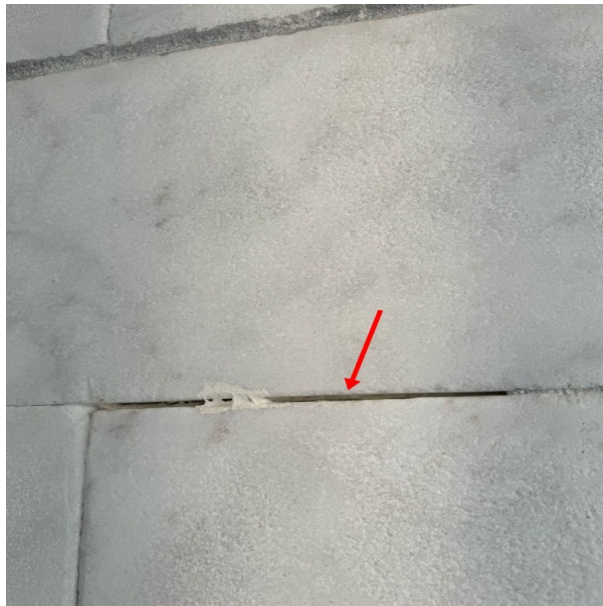
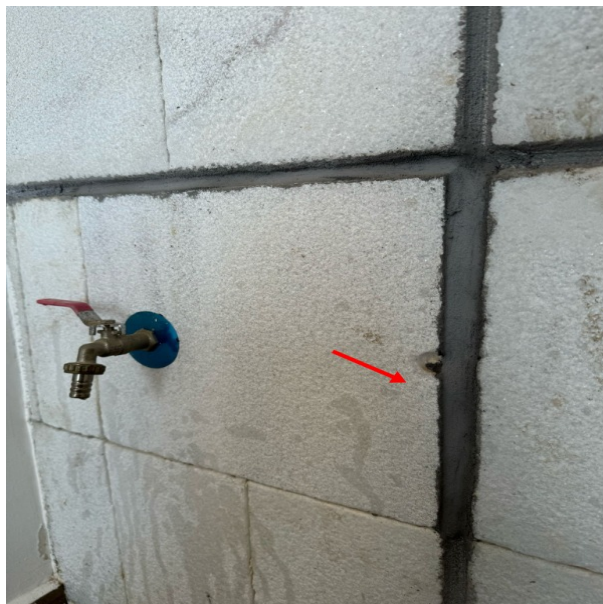
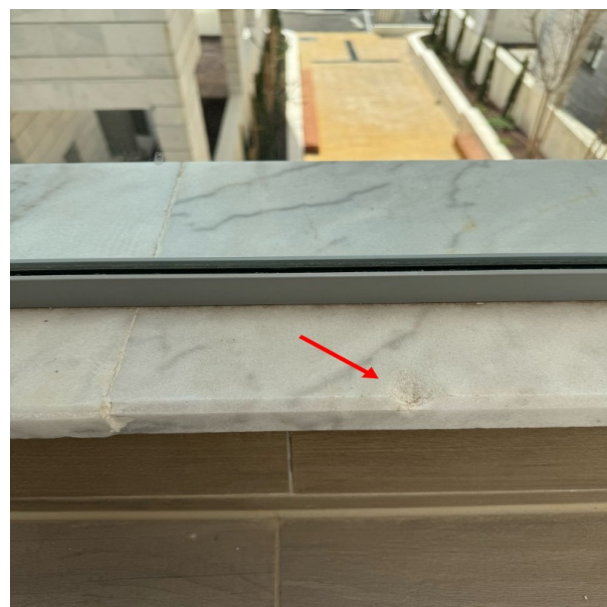
### מיקום: מרפסות

1. קירות חיפויים, חיפויים: לא ניתן כיום לבדוק בצורה יסודית את אופן החיבור של החיפוי החיצוני בקירות הבניין. לצורך בדיקת החיבור, דרוש גם לעיין בתכניות הקונסטרוקציה של הבניין העוסקות בנושא זה. בנוסף, אין אפשרות לבדוק את האריחים במעטפת באופן מדגמי ע"י פירוקם (חוסר גישה וכן בדיקה כזו חורגת ממסגרת חוות דעתי). מומלץ לבצע בדיקה מדגמית של החיפוי על ידי מעבדה של מכון התקנים.
  - יתכן ויידרש עדכון של חוות הדעת בהתאם לחומרת הליקויים שימצאו.
2. להלן פירוט הליקויים שנמצאו: פגמים, מילוי אינו אחיד והבדלי גוון בחיפוי.
  - הליקוי נוגד לת"י 2378, חלק 1 סעיף 3.2.1

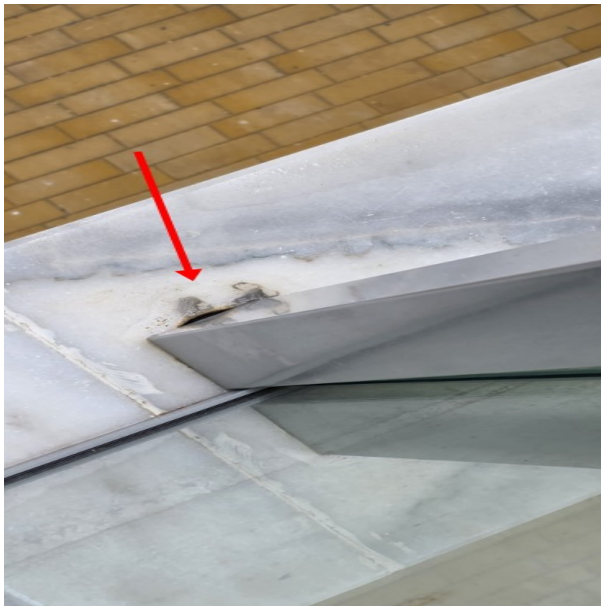
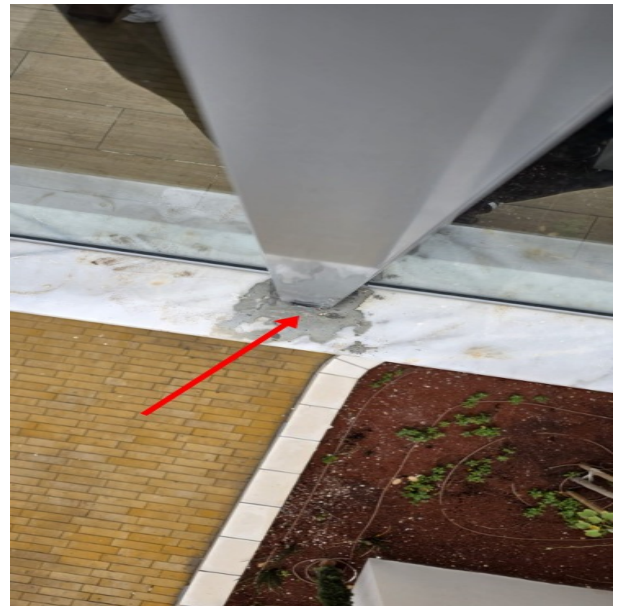
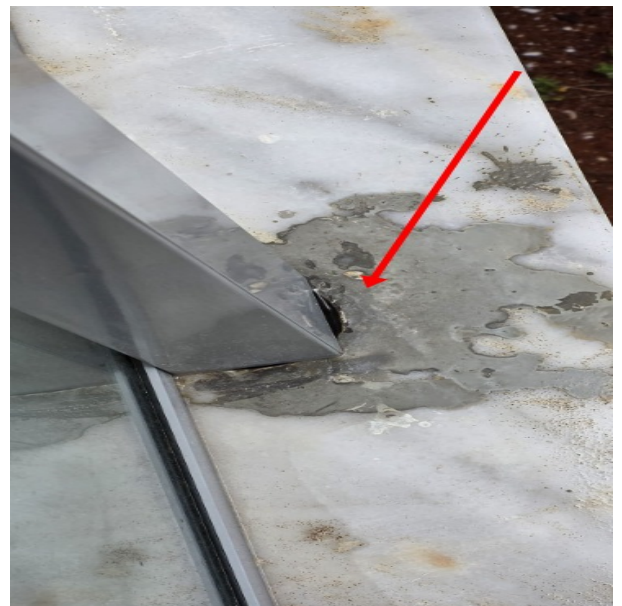
ניתן לתקן את האבן תיקונים קלים, בתנאי שאושרו על ידי המהנדס האחראי (הגדרה 1.3.10). ישנם פגמים המשפיעים על המראה הכללי.

**תיקון:** יש לתכנן ולבצע תיקונים מקיפים לפני האבן.

יש לבצע תיקונים בדבק שיש תואם וליטוש.
