חוות דעת מומחה

הנדון: דוח לדוגמא

אני הח"מ ביקרתי בתאריך 12/03/2025 עפ"י בקשת ב - דוח לדוגמא.

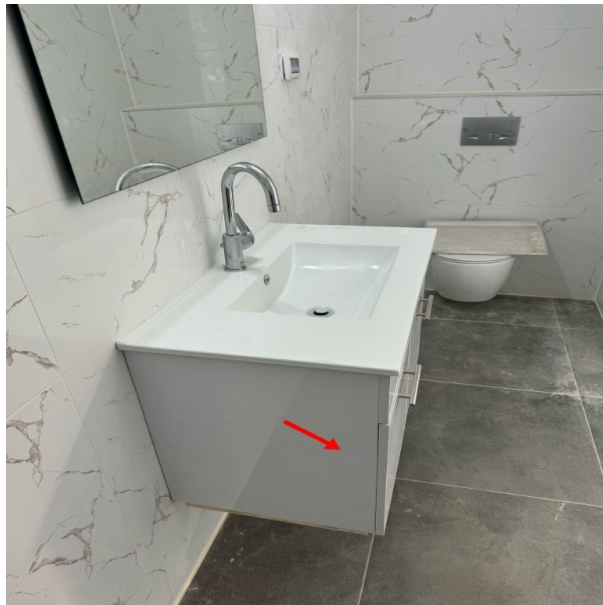
מיקום: חדר רחצה כללי

## 1.2. כיוונים ארונות חדר הרחצה

תיקון: יש לבצע כיוונים ותיאומים.

הערכת עלות: 200 ש"ח

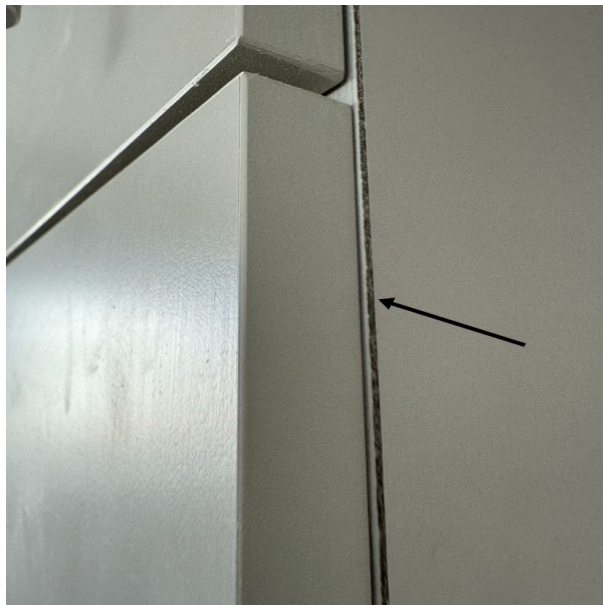
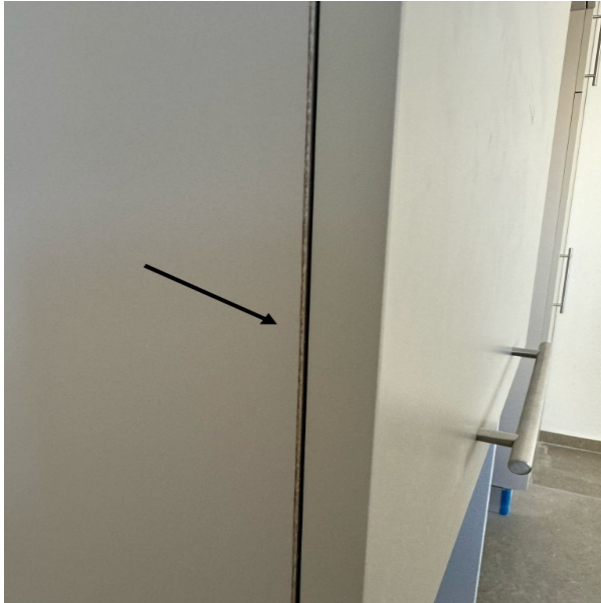
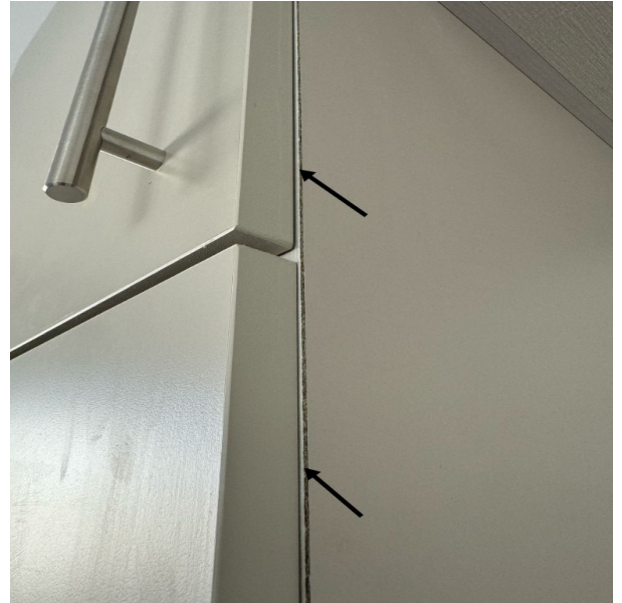
מיקום: מטבח

יש לבצע כוונים ותאומים לארונות ודלתות המטבח

**תיקון:** -ביצוע תאומים וכוונים בארונות מטבח.

-החלפת חלקים הפגומים.

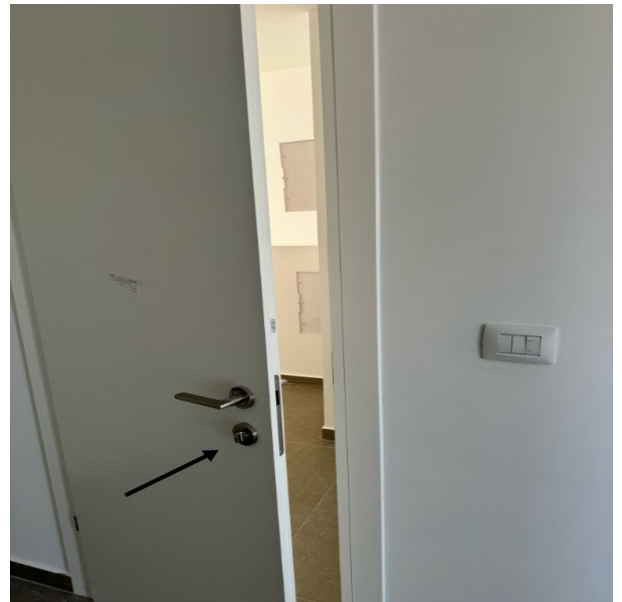
**מיקום:** חדר שינה הורים

- מנעול תקול

**תיקון:** נדרש לבצע כיוונים ותאומים (1 יח').

**הערכת עלות:** 250 ₪

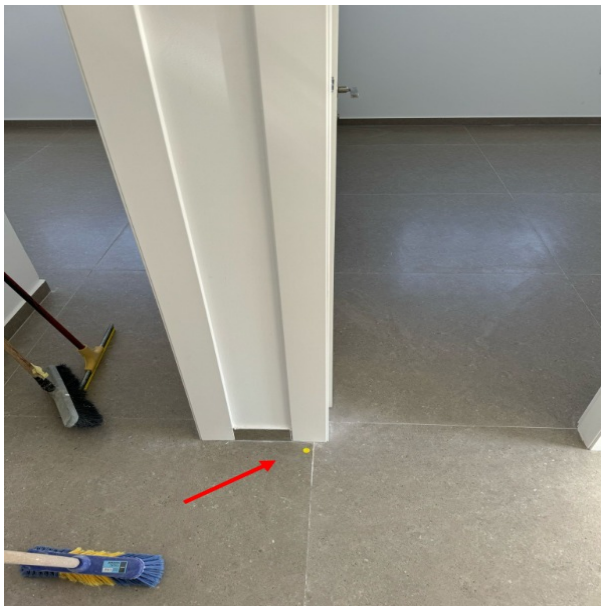
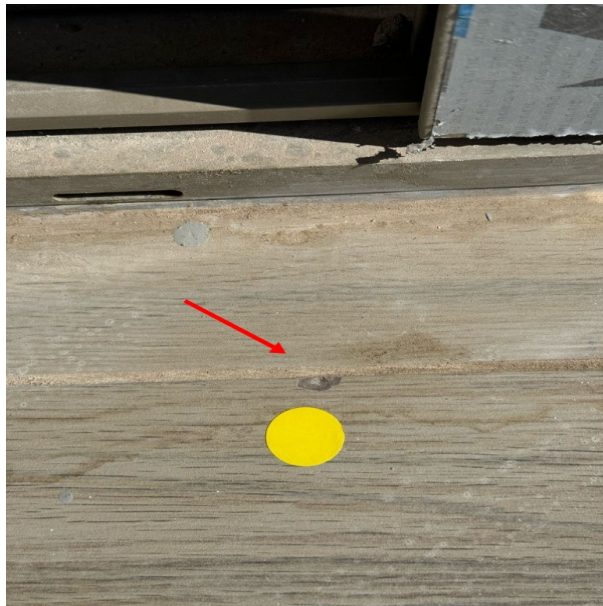
**מיקום:** כללי בנכס

ב. מרפסת (1 יח').

**תיקון:** נדרש לפרק ולהחליף האריחים הפגומים.

**הערכת עלות:** 800 ₪

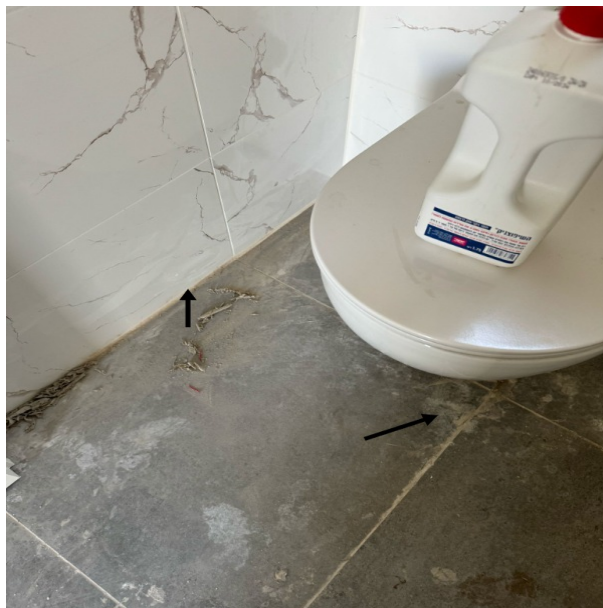
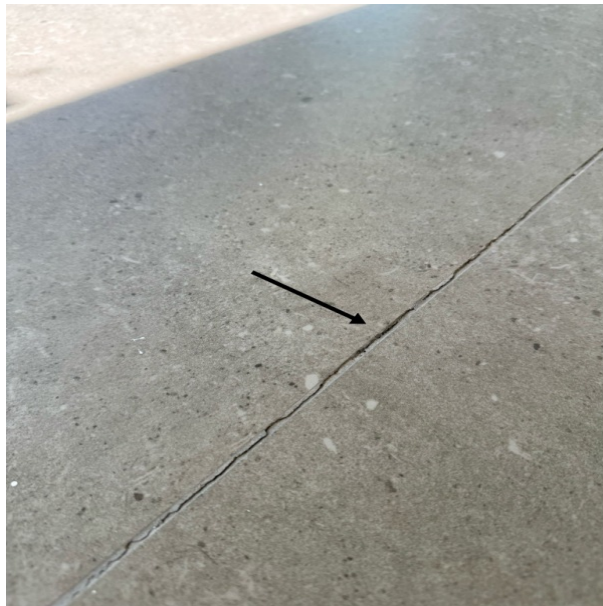
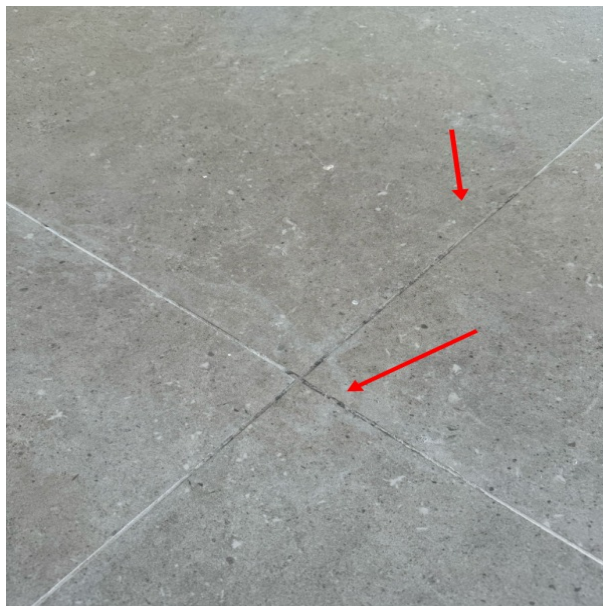
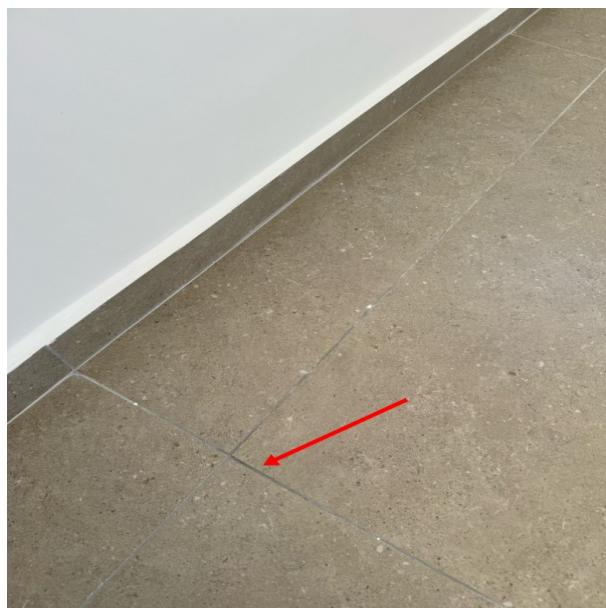
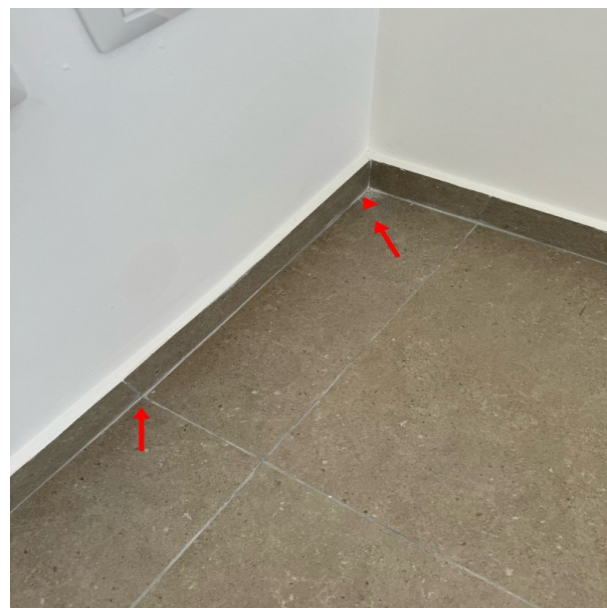
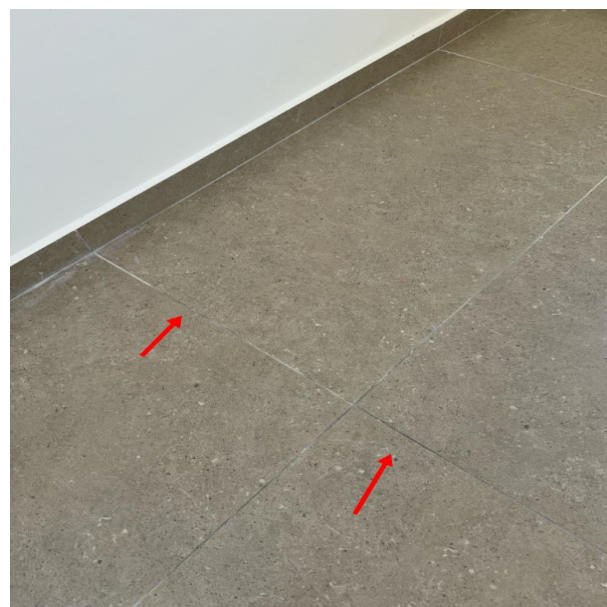
## 2.2. גימור לא אחיד

ישנם מקומות בהם בוצעה מלט ("רובה") במישקים בריצוף בצורה לקויה.  
הליקוי מהווה פגיעה אסתטית בולטת לעין ונוגד לת"י 1555 חלק 3 סעיף 5.1.5.1.  
**מיקום:** כללי בנכס, חדר שירותים קומת קרקע, מפלס עליון, חדרי שינה, סלון

**תיקון:** נדרש לחרוץ רובה קיימת, לנקות מישקים ולמלא מחדש בצורה מקצועית ואחידה.  
**הערכת עלות:** 4000 ₪

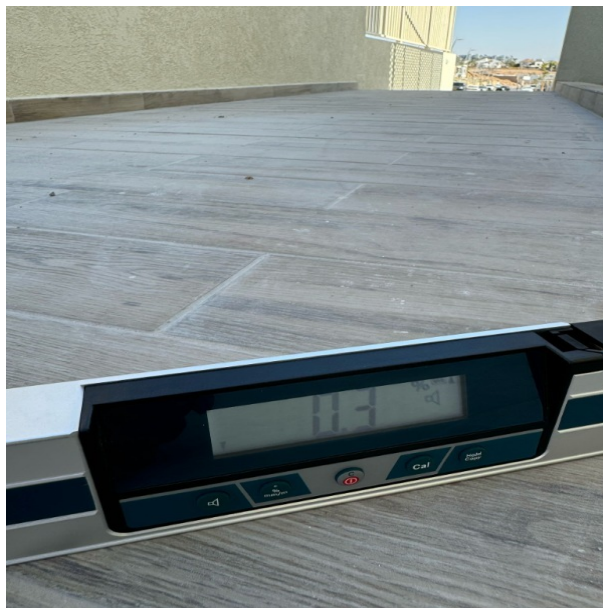
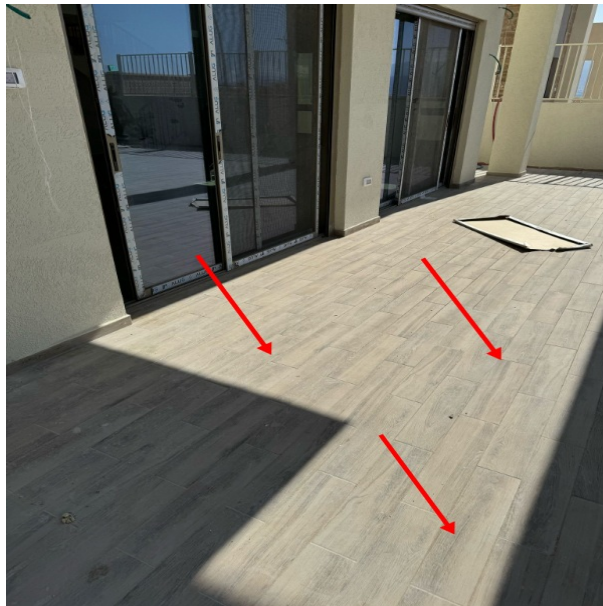
**מיקום:** כניסה לנכס-חצר

- שיפוע ברצפת משטח מרוצף פחות משיפוע מינימאלי של 1% הנדרשים לדוגמה ע"פ תקן הישראלי ת"י 1555 חלק 3 (2012) סעיף 3.2.

**תיקון:** יש לבצע החלפה מקומית של אריחים ברצפת משטח המרוצף באזור הנדרש.  
**הערכת עלות:** 2500 ₪

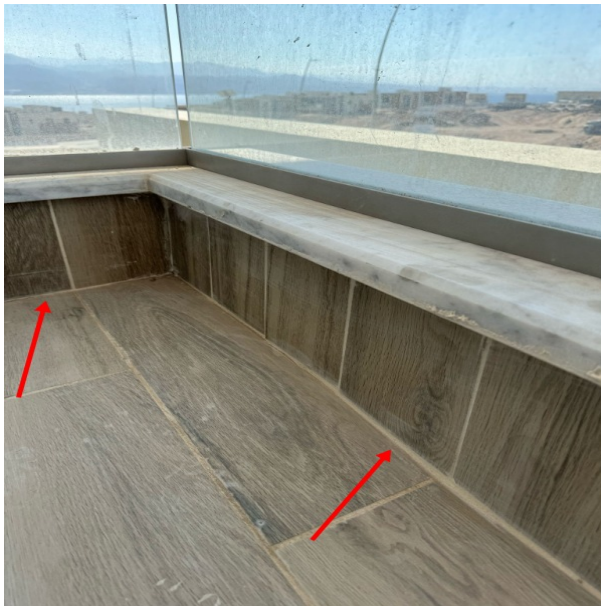
**מיקום:** מרפסת

## 2.5. מישק הפרדה במרפסת

לשם בלימת דפורמציות ושיפור אטימה לא בוצע מישק הפרדה גמיש בקו התפר בין הריצוף הקראמי לתחתית הקירות/המעקות באזור המרפסת. הליקוי נוגד לת"י 1555.3.

**תיקון:** יש לבצע מישקי הפרדה ממולאים בחומר גמיש בין אריחי קרמיקה ברצפת מרפסת שמש לבין קירות ( פנלים ).

כנדרש ע"פ תקן ישראלי ת"י 1555 חלק 3 (2012) סעיף 4.7.4.

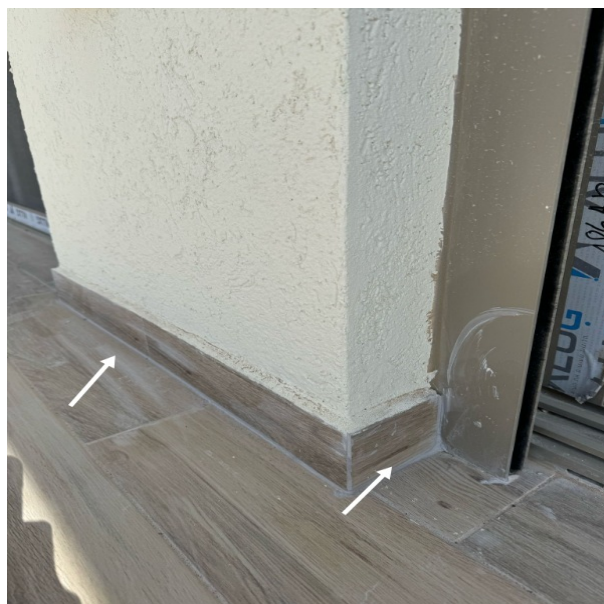
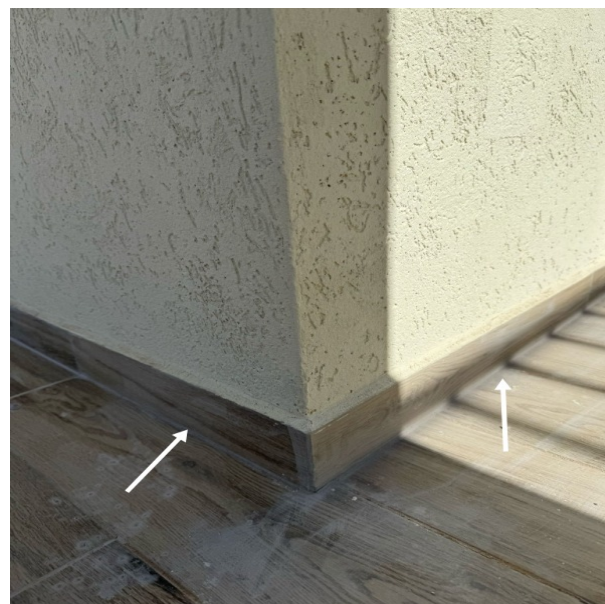
**מיקום:** חצר

לשם בלימת דפורמציות ושיפור אטימה לא בוצע מישק הפרדה גמיש בקו התפר בין הריצוף הקראמי לתחתית הקירות/המעקות באזור החצר. הליקוי נוגד לת"י 1555.3.

**תיקון:** יש לבצע מישקי הפרדה ממולאים בחומר גמיש בין אריחי קרמיקה ברצפת החצר לבין קירות (פנלים).

כנדרש ע"פ תקן ישראלי ת"י 1555 חלק 3 (2012) סעיף 4.7.4.

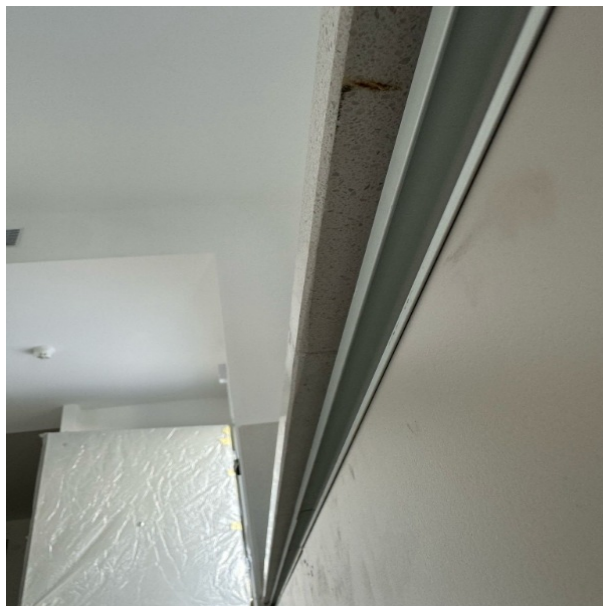
**מיקום:** מטבח

עובי אף המים: לפחות 3-5 מ"מ.

**תיקון:** נדרש להשלים אף מים.

**הערכת עלות:** 1500 ₪

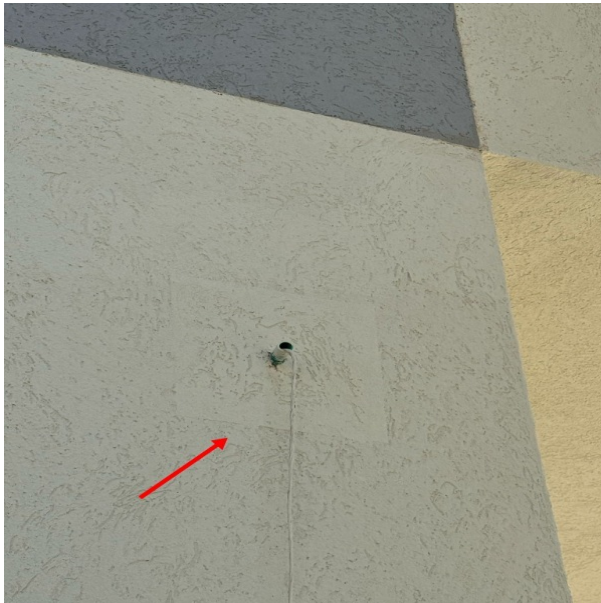
מיקום: כללי בנכס

מראה טיח לא אחיד.

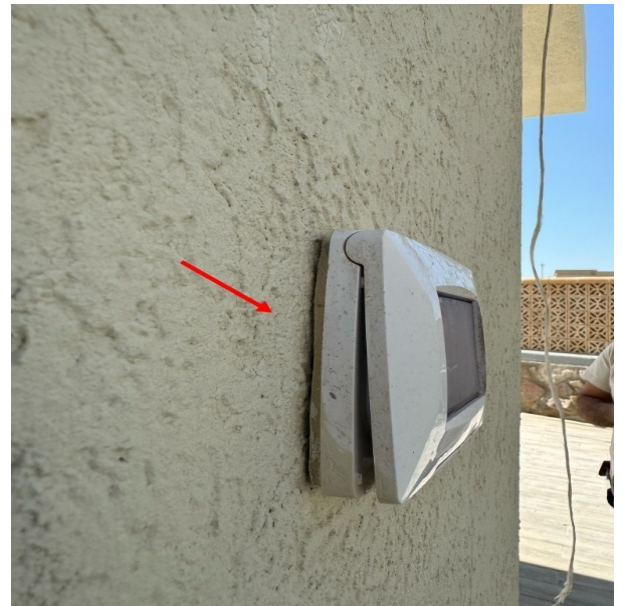
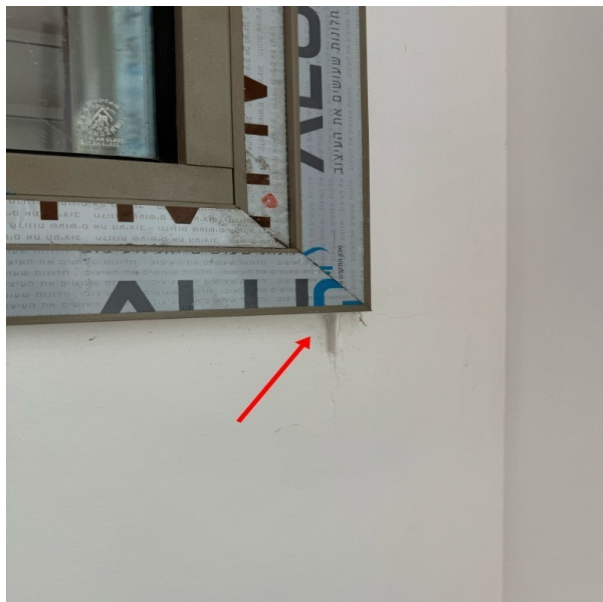
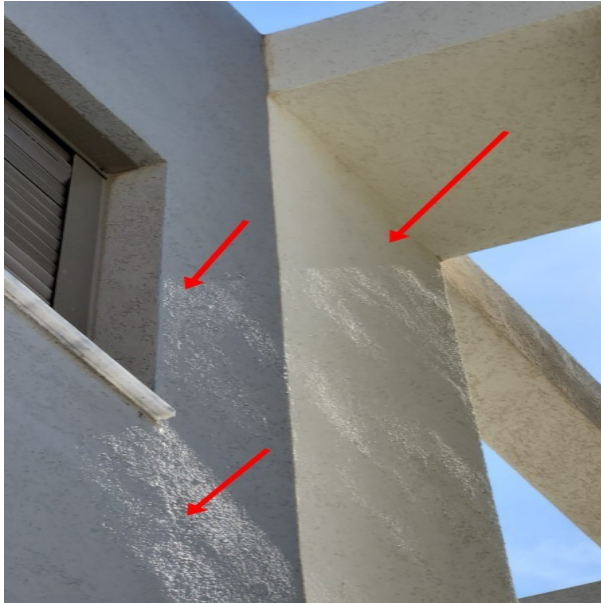
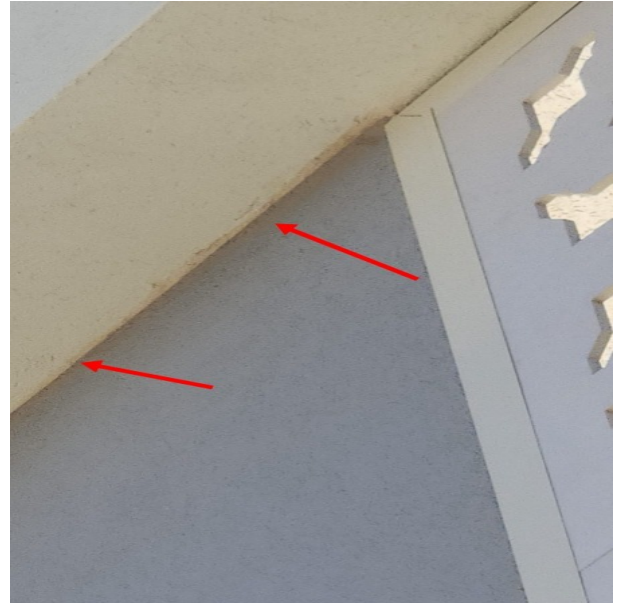
קירות חיצוניים

זאת בניגוד לת"י 1920.2 סעיף 3.1 המחייב שמראה הטיח, גימורו וגוונו יתאימו למוזמן.

**תיקון:** נדרש לתקן בצורה מקצועית ואחידה.

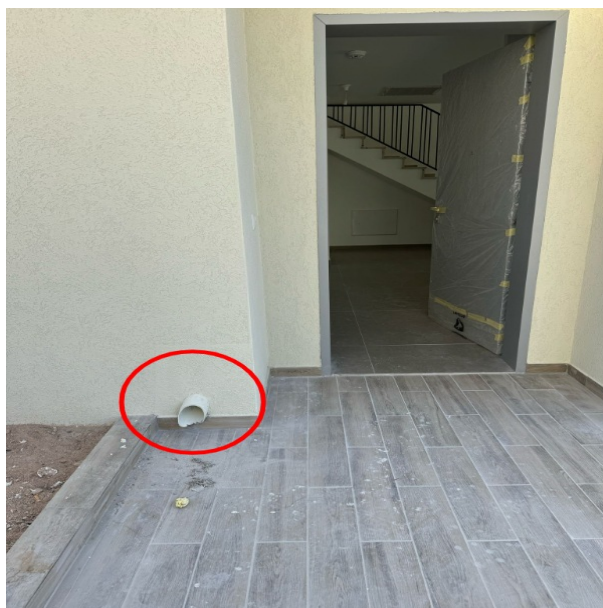
מיקום: כניסה לנכס

### 5.1. מרזב שבור

תיקון: נדרש להחליף.

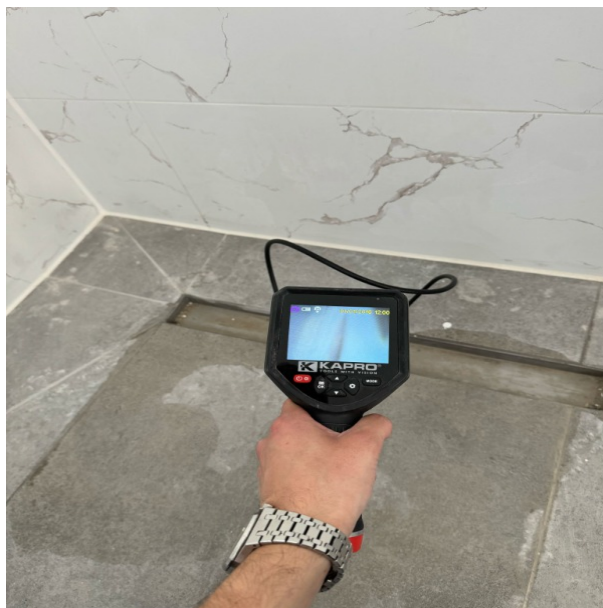
**מיקום:** כללי בנכס

1. בנכס טרם נעשה שימוש במערכת אספקת המים באופן סדיר ולכן יתכנו ליקויים אשר יהיה ניתן לאתר במידה והמערכות יהיו בשימוש סדיר.
2. עקב בלאי או שימוש לא תקין, יתכנו תקלות במערכות השרברבות, סתימות, שאינן ניתנות לאיתור בעת ביקורי. ליקויים אלו עלולים להופיע במהלך המגורים או בשימוש ממושך של מערכות שונות בנכס.
3. מערכת גז - לא ניתן לבדוק את אופן תיעול צנרת הגז והחיבורים.

**תיקון:** בקופסאות ביקורת של מערכת דלוחין ברצפת חדרי רחצה וחדר שירותים יש לשפר עיבוד בינם לבין אריחי קרמיקה שברצפה למניעת חדירת מים בתפר בינם אל מתחת לריצוף, בנוסף לנקות קופסאות ביקורת של מערכת דלוחין ברצפת משאריות לכלוך.

יש לנקות את חלקה הפנימי של צנרת הניקוזים בנכס משאריות חומרי הבנייה שהתאספו בזמן ביצוע העבודות. במצב הקיים יתכנו במערכת סתימות. יש לבצע בדיקות תקופתיות על ידי חב' גז.

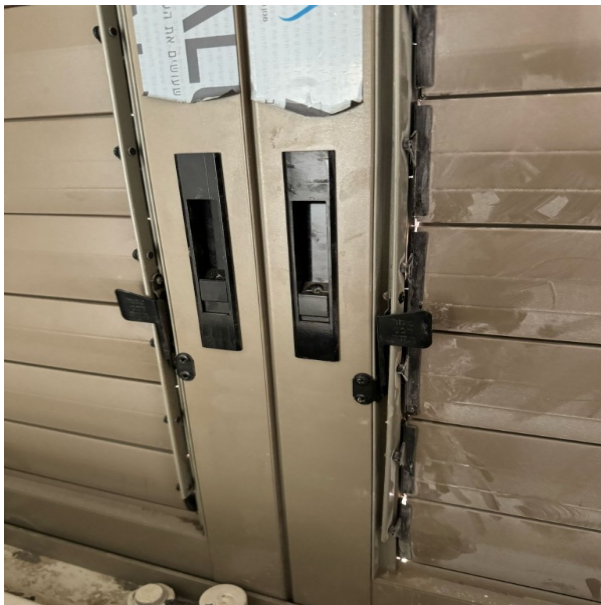
**מיקום:** חדר ממ"ד

### 6.3. תריס מחדיר אור

תריס חלון מחדיר אור בחלקו העליון/התחתון.

הליקוי אסור גם עפ"י תקן ישראלי ת"י 4068 חלק 1 סעיף 4.1, ציטוט:

**תיקון:** יש לבצע כוון/תיקון/החלפות על ידי איש מקצוע.

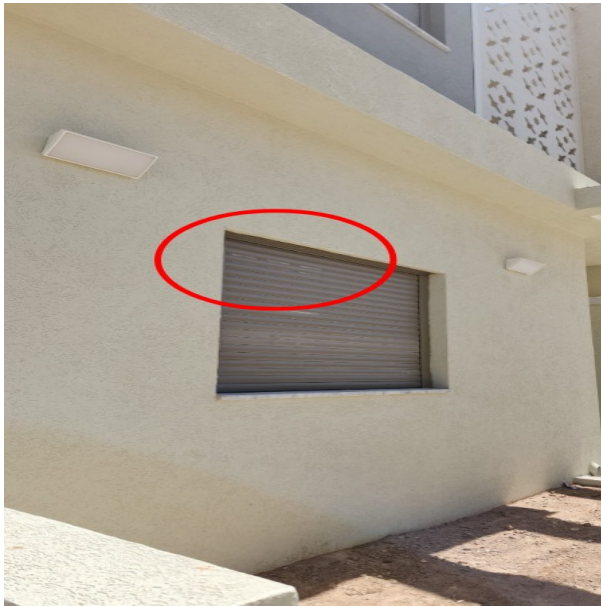
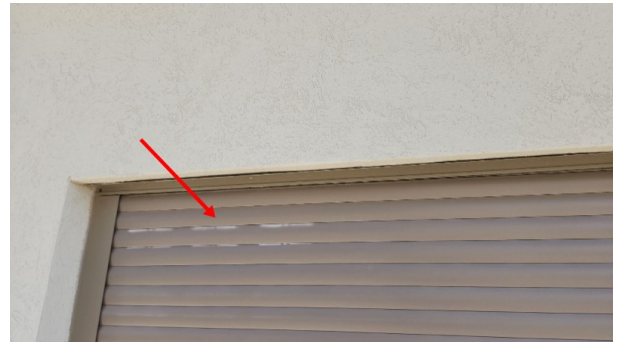
**מיקום:** תריס חלון מטבח

#### 6.4. תריס מחדיר אור

תריס חלון מחדיר אור בחלקו העליון/התחתון.

הליקוי אסור גם עפ"י תקן ישראלי ת"י 4068 חלק 1 סעיף 4.1, ציטוט:

**תיקון:** יש לבצע כוון/תיקון/החלפות על ידי איש מקצוע.

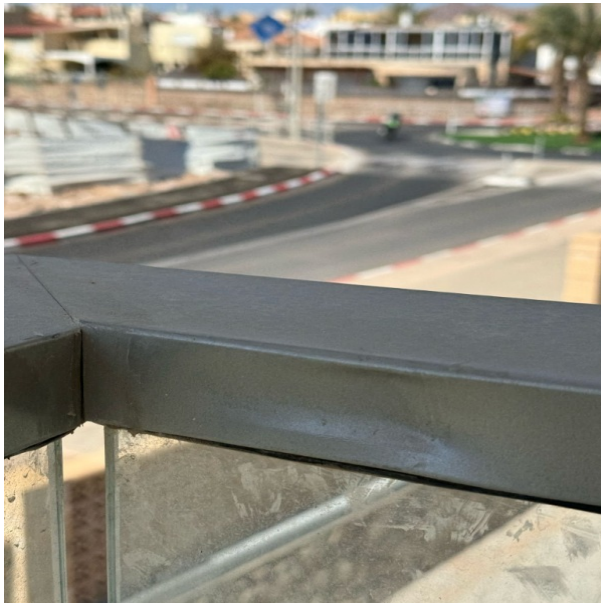
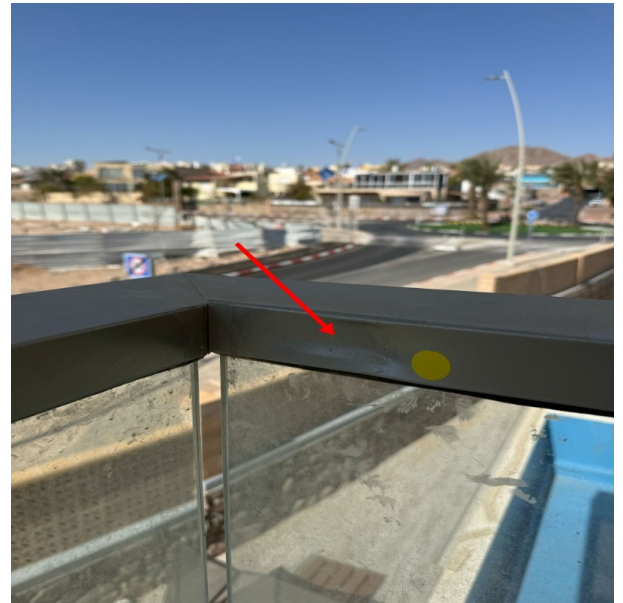
**מיקום:** מעקה מרפסת

## 6.5. פגמים בפרופילי אלומיניום

במערכות האלומיניום נצפו פגיעות חיצוניות בולטות לעין (מעיכות) הליקוי מהווה פגם אסטטי. פגמים בפרופילי אלומיניום באזור משטחים עיקריים אסורים ע"פ ת"י 1068 חלק 2, סעיף 202.1: 202.1. לא יהיה כל פגם בפרופילי החלון במשטחים העיקריים שלו (הגדרה 103.2) משטח עיקרי מוגדר בסעיף 103.2 שבתקן:

הליקוי אסור גם עפ"י תקן ישראלי ת"י 4068 חלק 1 סעיף 4.1.

**תיקון:** נדרש להחליף/לתקן חלקים פגומים.

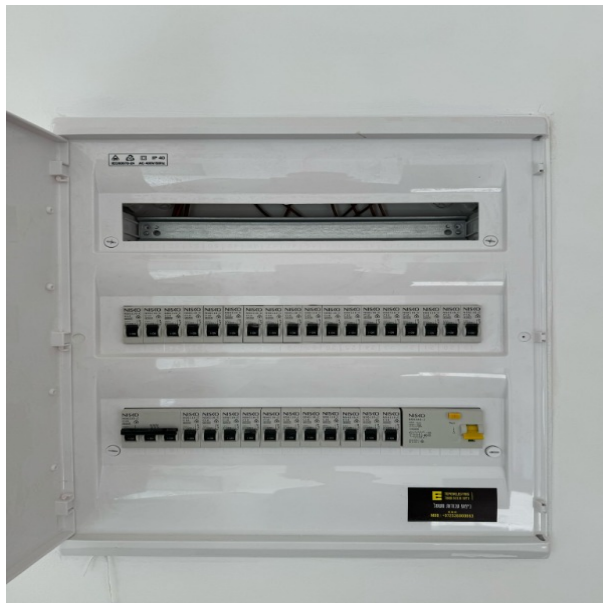
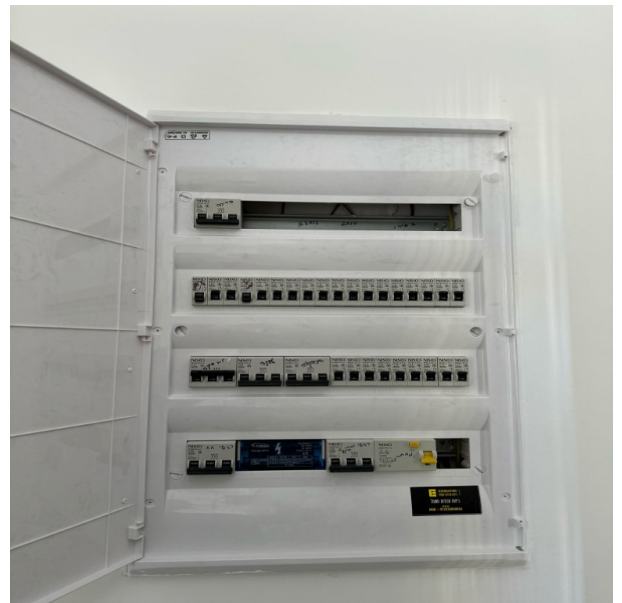
**מיקום:** לוח חשמל

### 7.1. סימון

לא בוצע סימון הנתיכים בלוח החשמל.

מכסים פתוחים בלוח החשמל.

זאת בניגוד לתקנות החשמל (התקנת לוחות במתח עד 1000 וולט) סעיף 14 הקובע כי:

**תיקון:** יש לבצע סימון הנתיכים.

יש להשלים התקנת מכסים בלוח החשמל.

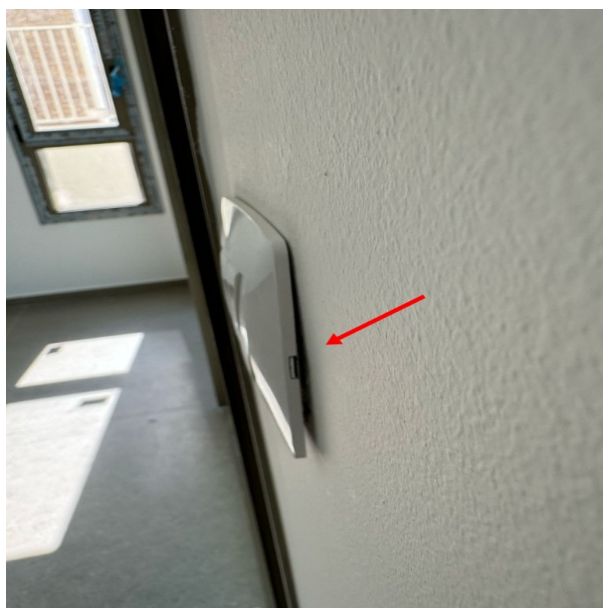
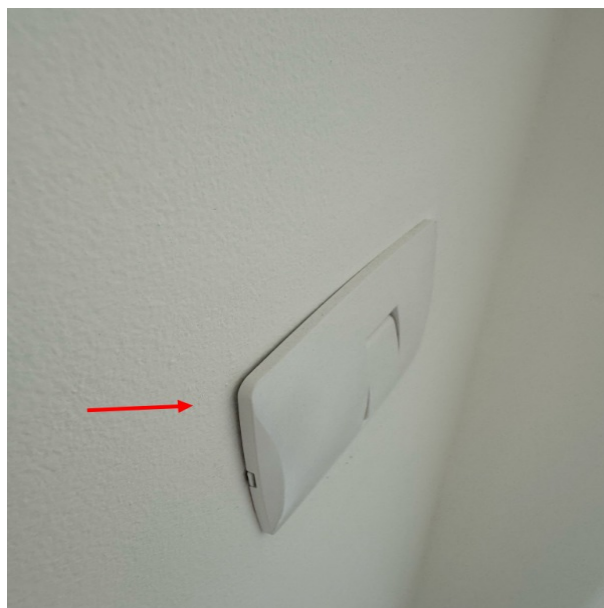
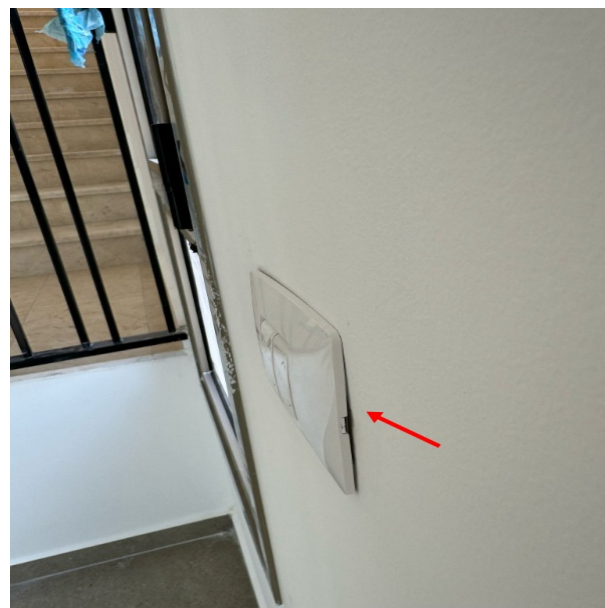
**מיקום:** כללי בנכס

## 7.2. שקע בולט

שקעים/מתגי חשמל בולט מהקיר.

**תיקון:** נדרש לפרק ולהרכיב מחדש במישור הקיר כולל תיקוני טיח וצבע.

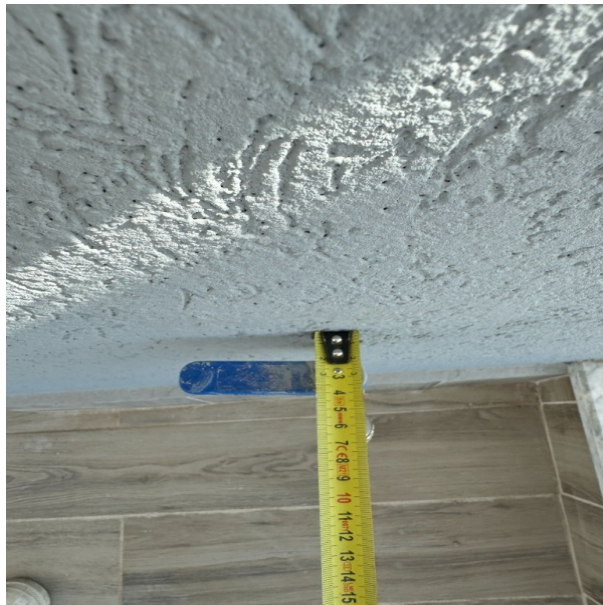
**מיקום: מרפסת**

### 7.3. בבדיקה נמצא כי בוצע ברז בסמיכות למעקה המרפסת

מכיוון שמיקום הברז בוצע בסמוך למעקה המרפסת הנ"ל מהווה מדרך ומקטין את גובה המעקה ביחס לאדם העומד על המדרך. ניתן לראות כי נוצרת מדרגה המאפשרת טיפוס, ומקטינה את גובה המעקה באזורים אלו. על כן, קיימת סכנת טיפוס ונפילה. יש לשנות מיקום.

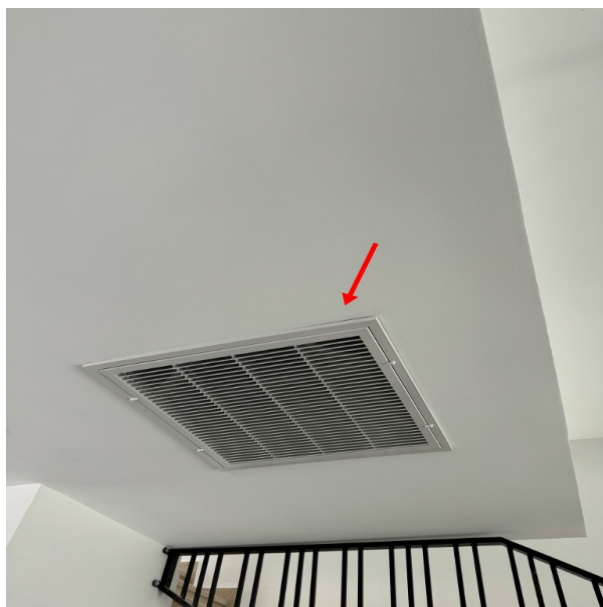
**מיקום:** קומת קרקע

**7.4. פתח מיזוג אוויר**

**תיקון:** יש לקבע.

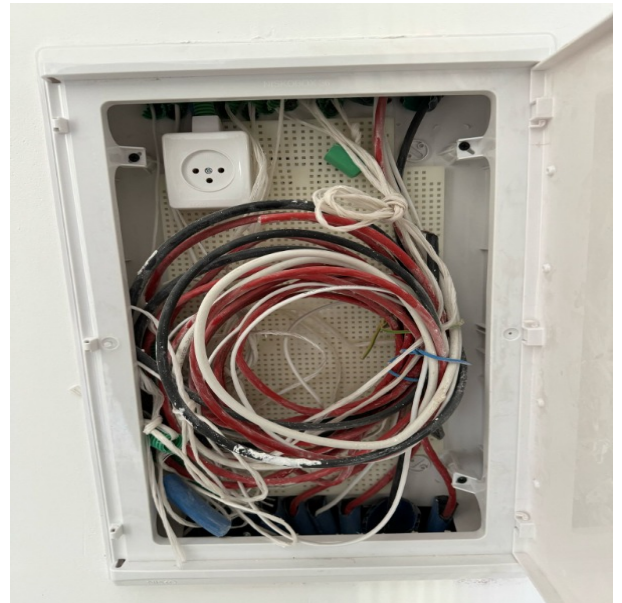
**מיקום:** לוח תקשורת

לא בוצע סימון בלוח תקשורת בצורה תקנית

**תיקון:** יש לבצע סימונים.

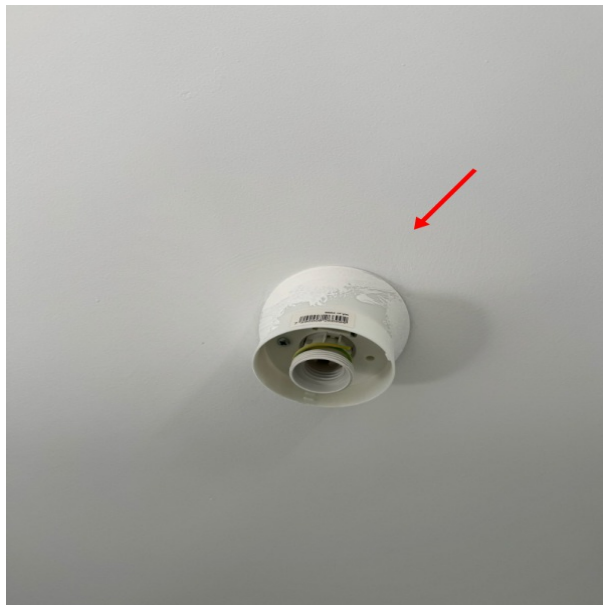
**מיקום:** כללי בדירה

לא בוצעו גופי תאורה ממוגני מים במקומות הדרושים.

**תיקון:** יש להשלים ארמטורות למנורות החשופות לרטיבות הנדרש על פי תקנות החשמל (מעגלים סופיים הניזונים ממתח נמוך) - 1984 סעיף 27 :

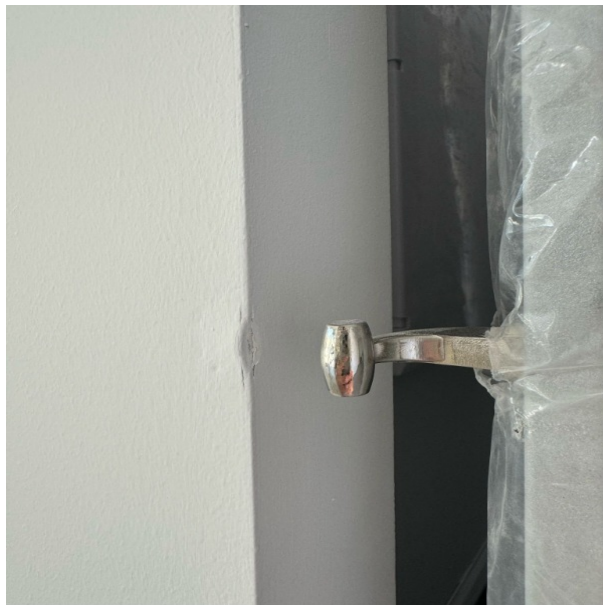
**מיקום:** דלת כניסה ראשית

מעצור דלת הכניסה

**תיקון:** נדרש להזיז על מנת שלא יפגע בקיר.

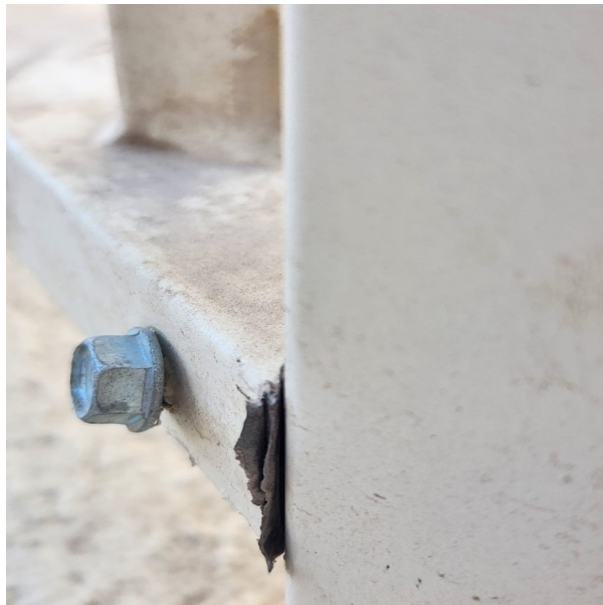
מיקום: חצר

### 10.5. חיבור לקוי במעקה החצר

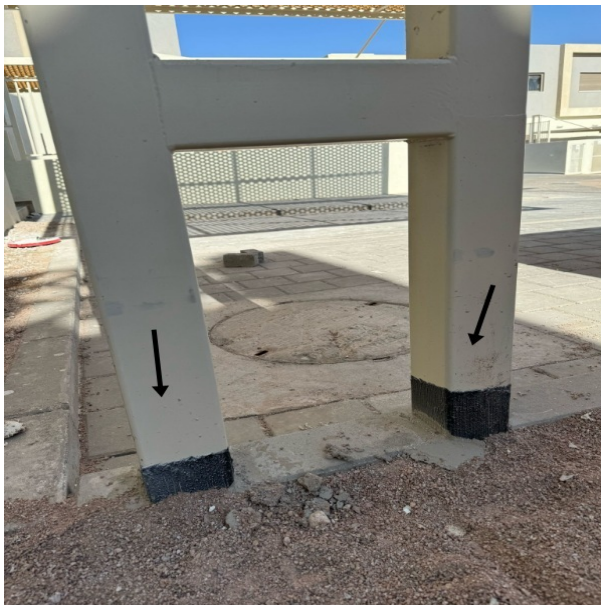
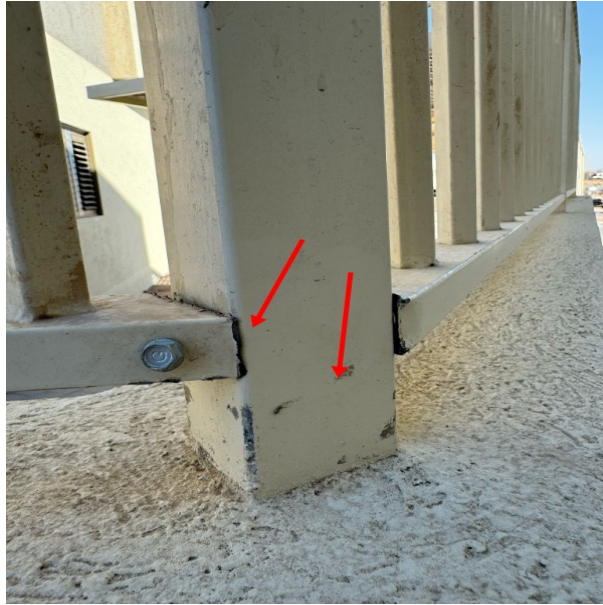
**מיקום:** מעקה חצר, חנייה

מעקה הברזל משופע בשיירי ריתוך ואינו צבוע כהלכה.

**תיקון:** יש ללטש, להסיר שיירי ריתוך, צבע לקוי ולצבוע מחדש.

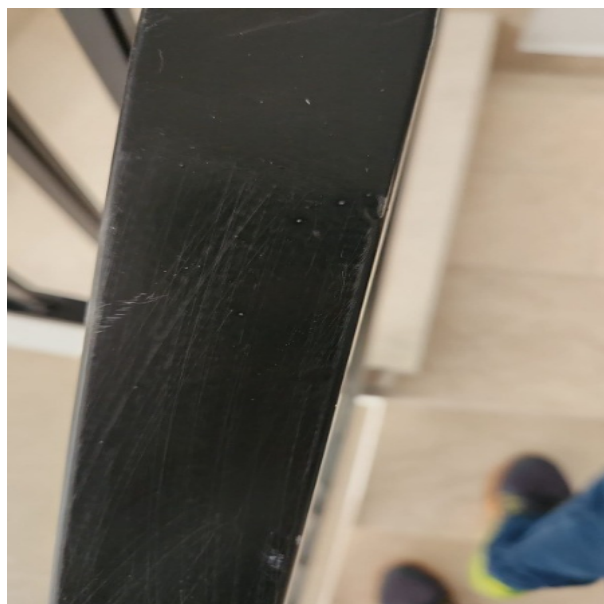
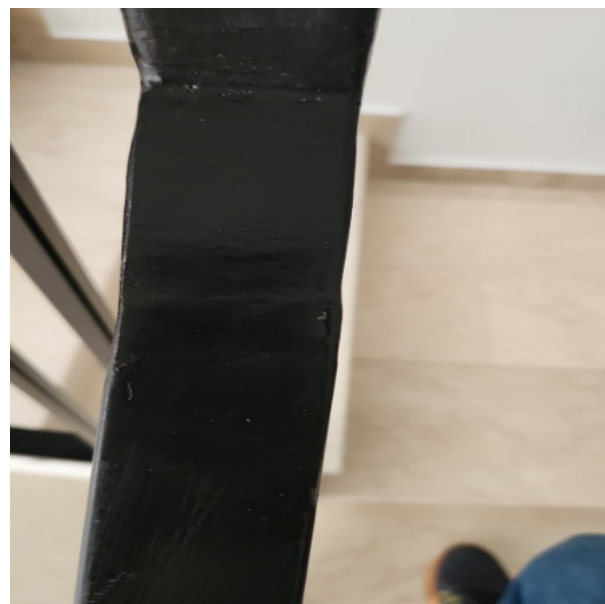
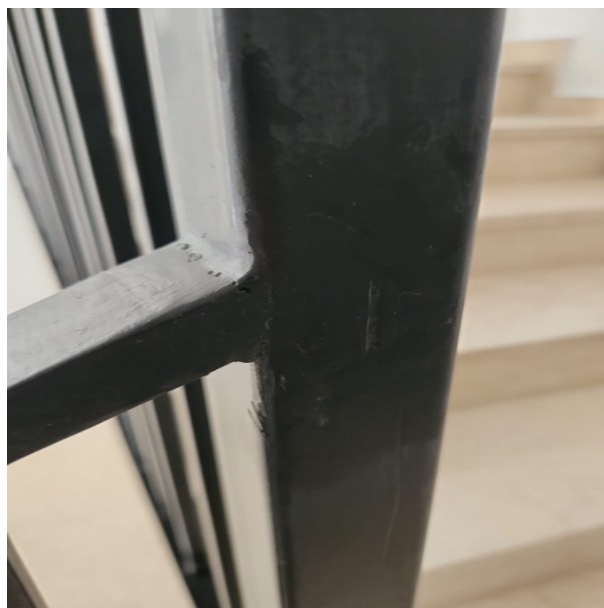
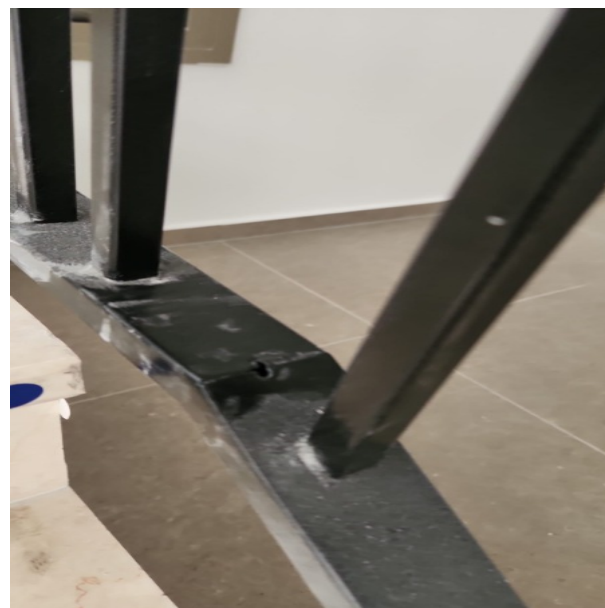
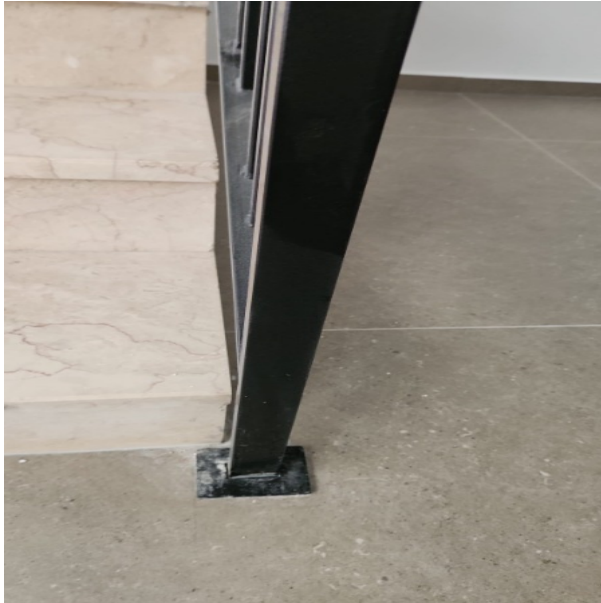
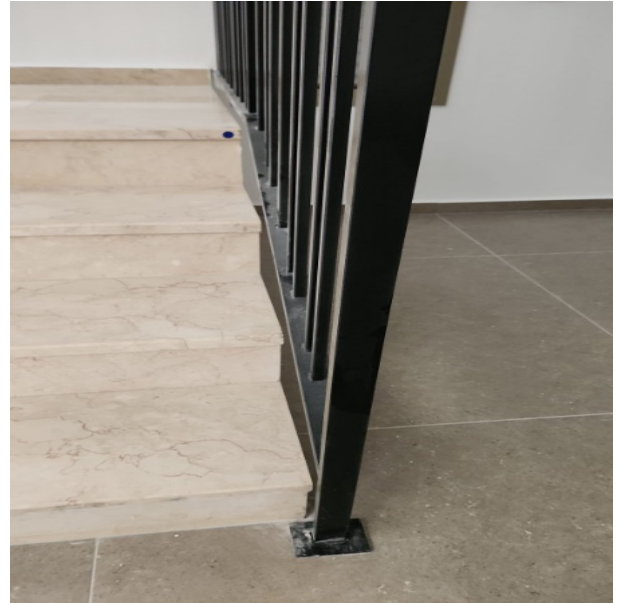
**מיקום:** מדרגות פנים

מעקה הברזל משופע בשיירי ריתוך ואינו צבוע כהלכה.

**תיקון:** נדרש לפרק ולהרכיב כנדרש ללא סטיות.

יש ללטש, להסיר שיירי ריתוך, צבע לקוי ולצבוע מחדש.

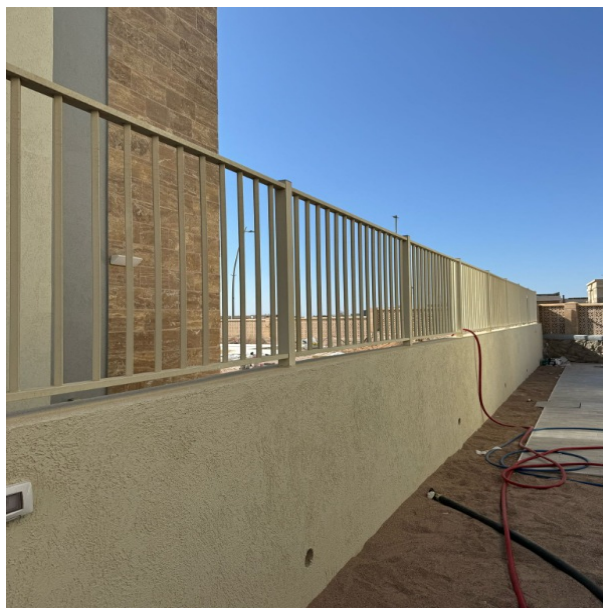
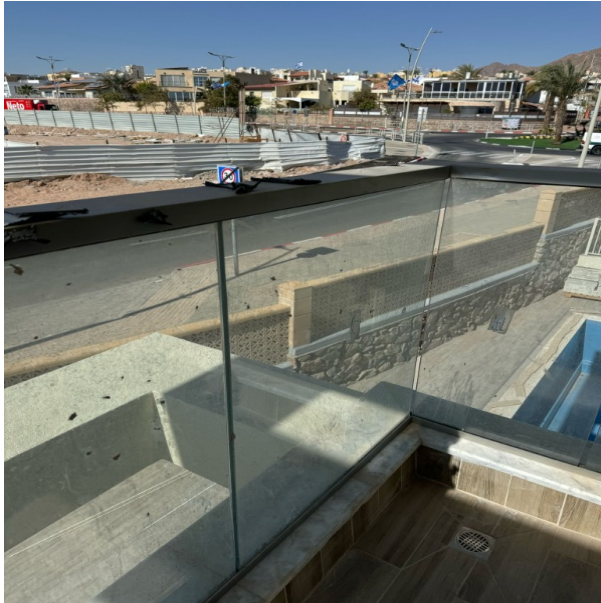
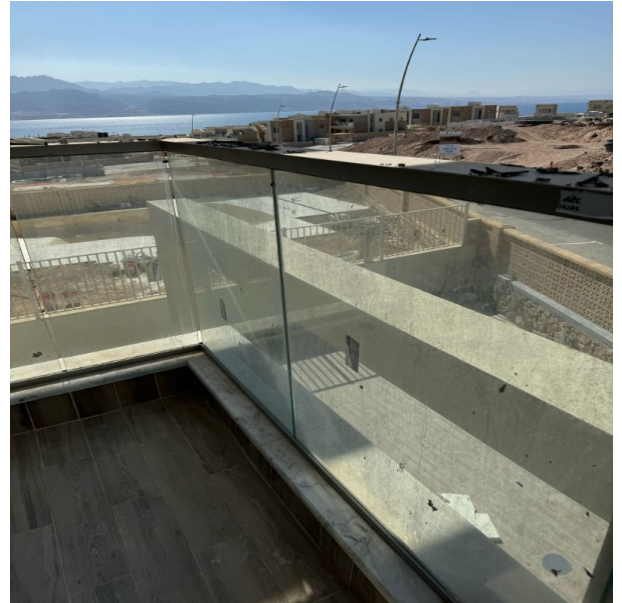
**מיקום:** מרפסת, חצר

1. במרפסת שמש הותקן מעקה אלומיניום עם זכוכית.
2. בחצר הותקן מעקה מתכת.
3. ע"פ תקנות התכנון והבנייה נדרש כי:  
"מבנה מעקה ומסעד יעמדו בדרישות התקן ישראלי ת"י 1142".  
ניתן לקבל תוצאות בדיקת חוזק של המעקה מהקבלן.

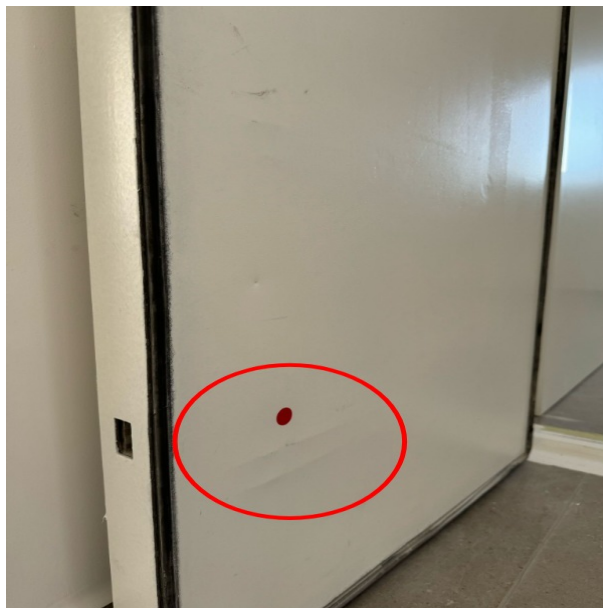
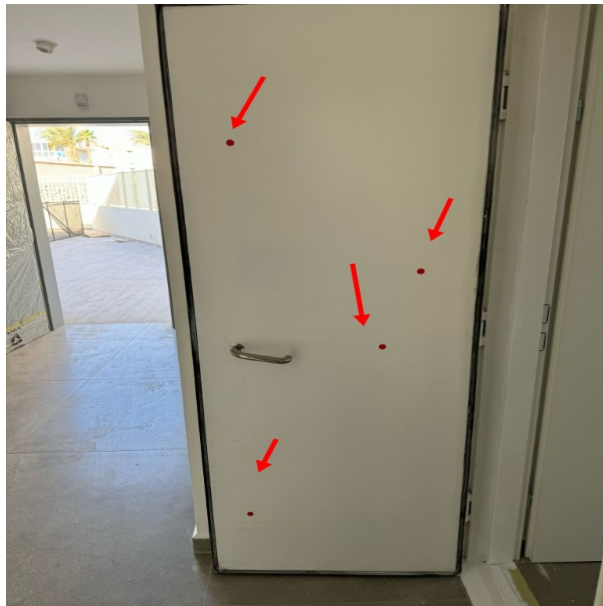
מיקום: דלת ממ"ד

דלת הממ"ד עם פגיעות

אותרו פגיעות מכאניות על הדלת

זאת בניגוד לת"י 4068 חלק 1 סעיף 1.4 האוסר פגיעות מכניות קמטים, שריטות, שברים (ופגיעות כימיות) איכול, חספוס שנגרם ע"י מלט או סיד, גימום וכתימה - במוצר.

**תיקון:** נדרש להחליף את הדלת.

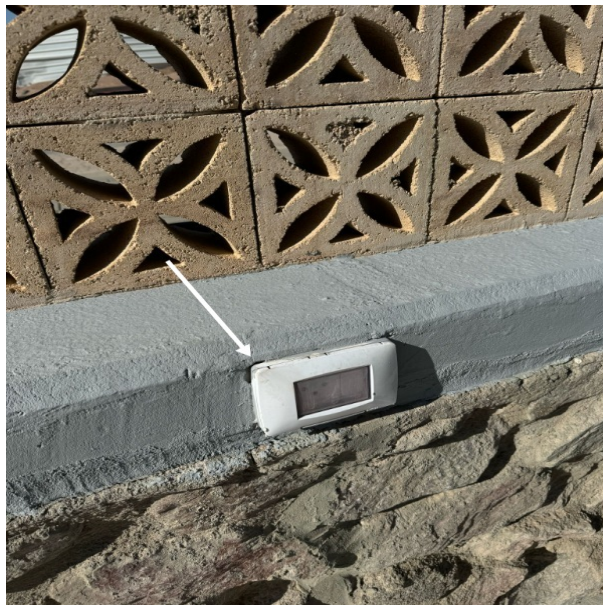
חומה חצר

1. קירות חיצוניים, חיפויים: לא ניתן כיום לבדוק בצורה יסודית את אופן החיבור של החיפוי החיצוני בקירות הבניין. לצורך בדיקת החיבור, דרוש גם לעיין בתכניות הקונסטרוקציה של הבניין העוסקות בנושא זה. בנוסף, אין אפשרות לבדוק את האריחים במעטפת באופן מדגמי ע"י פירוקם (חוסר גישה וכן בדיקה כזו חורגת ממסגרת חוות דעתי). מומלץ לבצע בדיקה מדגמית של החיפוי על ידי מעבדה של מכון התקנים.
  - יתכן ויידרש עדכון של חוות הדעת בהתאם לחומרת הליקויים שימצאו.
2. להלן פירוט הליקויים שנמצאו: פגמים, סתימות, מילוי אינו אחיד ולכלוך.
  - הליקוי נוגד לת"י 2378, חלק 1 סעיף 3.2.1
