חוות דעת מומחה

הנדון: דוח לדוגמא

אני הח"מ ביקרתי בתאריך 12/03/2025 עפ"י בקשת ב - דוח לדוגמא.

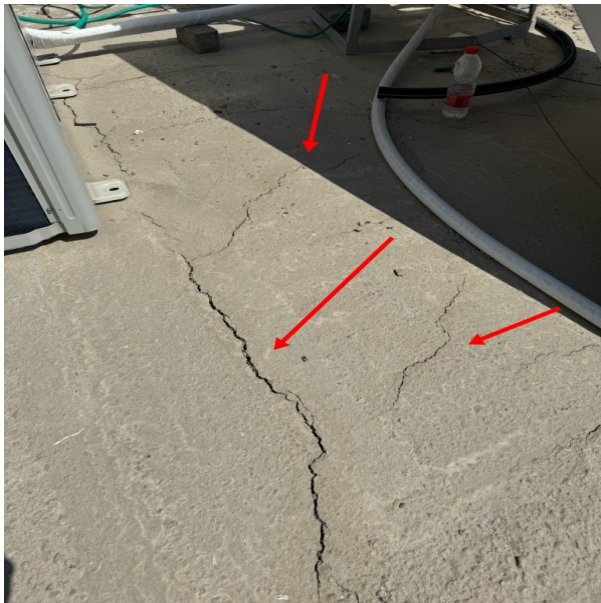
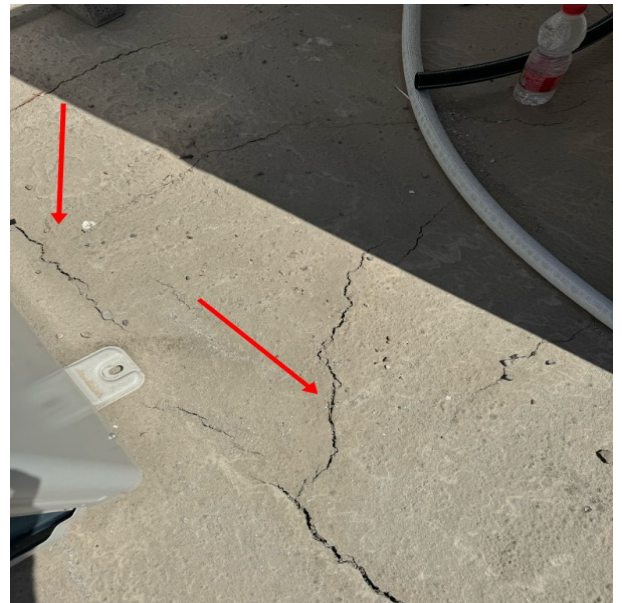
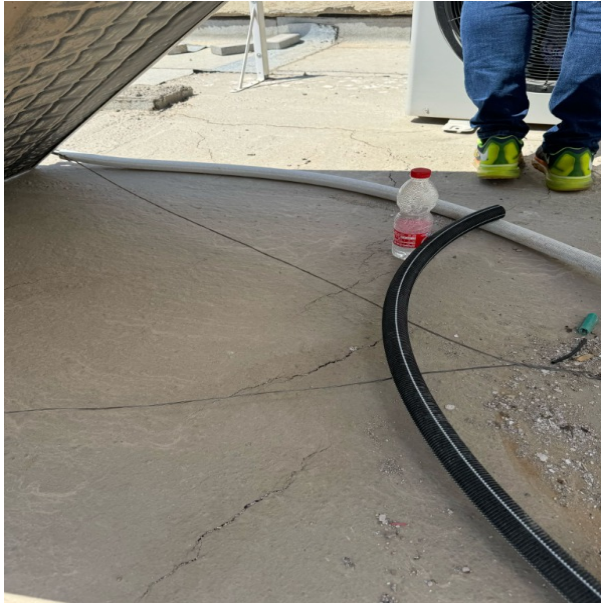
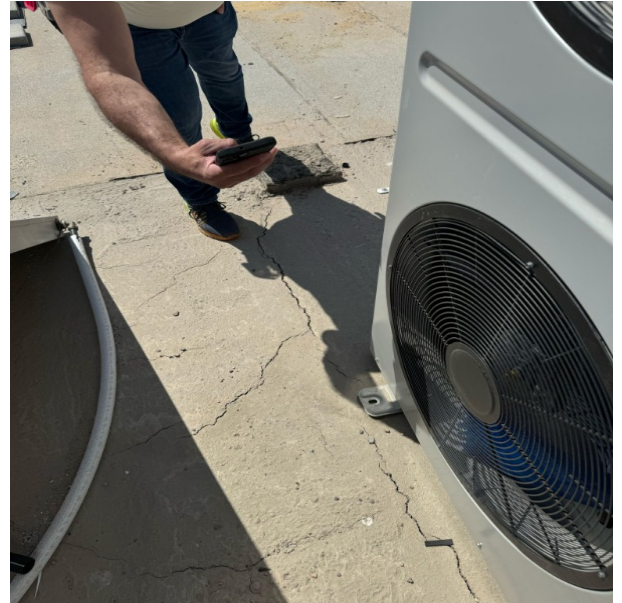
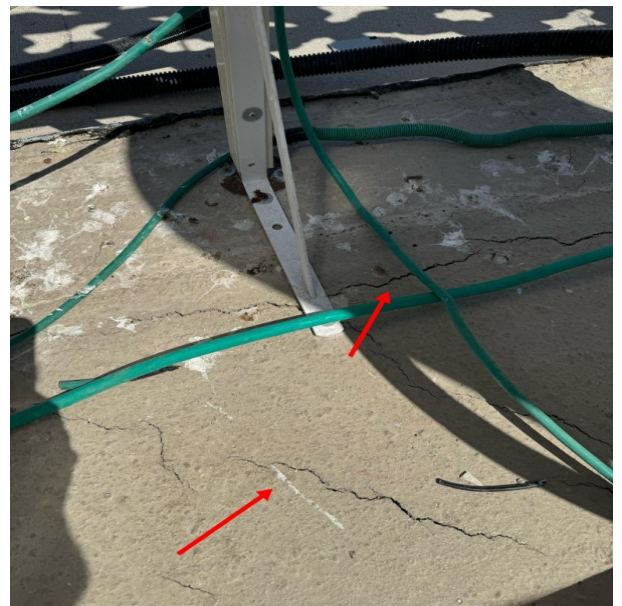
מיקום: גג

נצפו סדקים ברצפת בטון בגג

**תיקון:** ניקוי והכנת השטח  
ניקוי הסדקים - יש להסיר לכלוך, אבק ושאריות בעזרת מברשת חוטים או לחץ אוויר.

הרחבת הסדק (לסדקים עמוקים) – שימוש במכשיר חיתוך בטון או פטיש ואיזמל להרחבת הסדק בצורת V, כדי לאפשר הידבקות טובה יותר של חומר המילוי.

ייבוש מוחלט – לוודא שהמשטח יבש לפני מריחת חומרי איטום.

ניתן להשתמש במריחת רזין אפוקסי נוזלי או סיליקון פוליאוריטני ייעודי לבטון.

מילוי ראשוני עם מסטיק פוליאוריטני גמיש.

יישום תערובת צמנטית מתכוצת (כגון Sika או Mapei) מעל.

יש להמתין לייבוש מוחלט של חומר המילוי ולמרוח שכבת פריימר ביטומני ואחריו שכבת זפת/איטום פוליאוריטני.

מריחת שכבת סילר אקרילי או אפוקסי להגנה מפני מים.

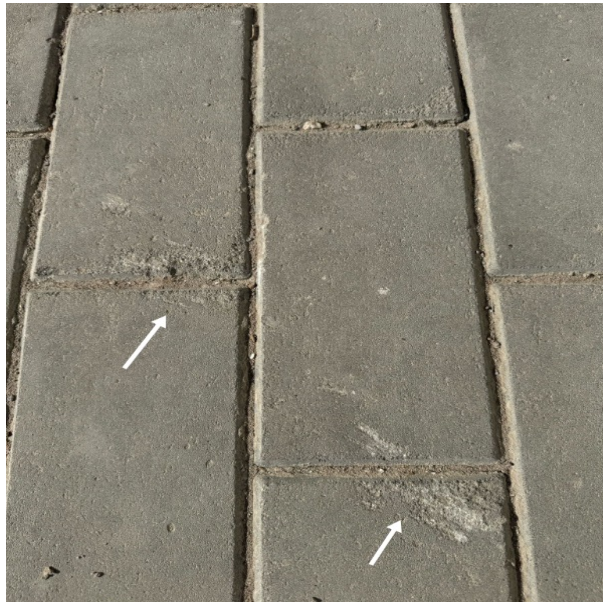
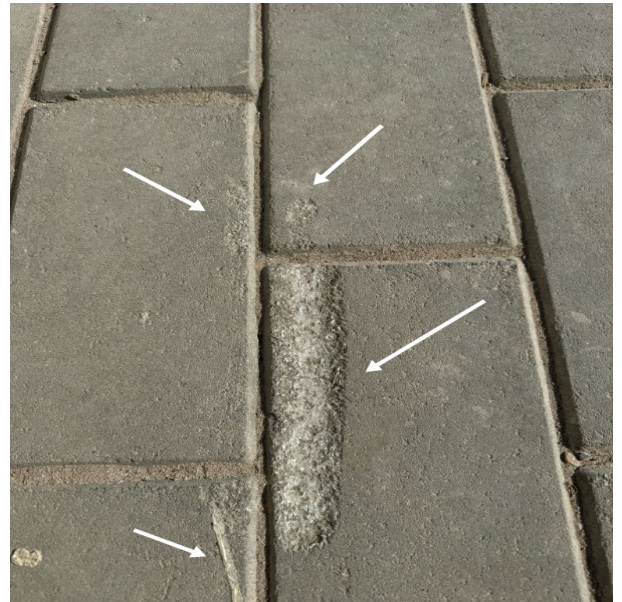
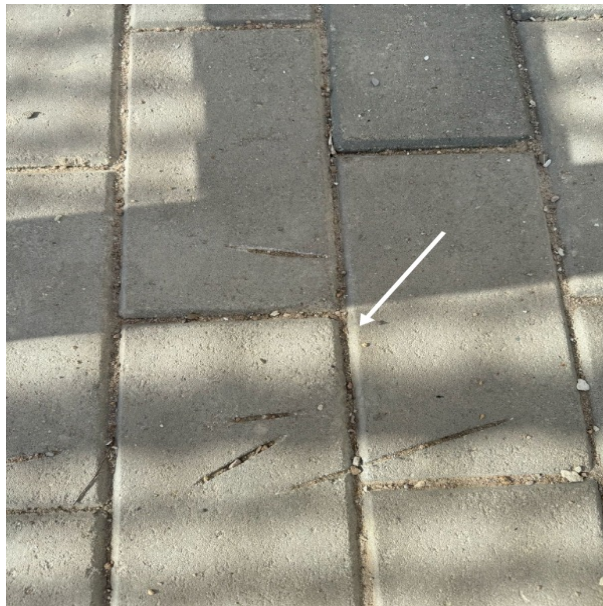
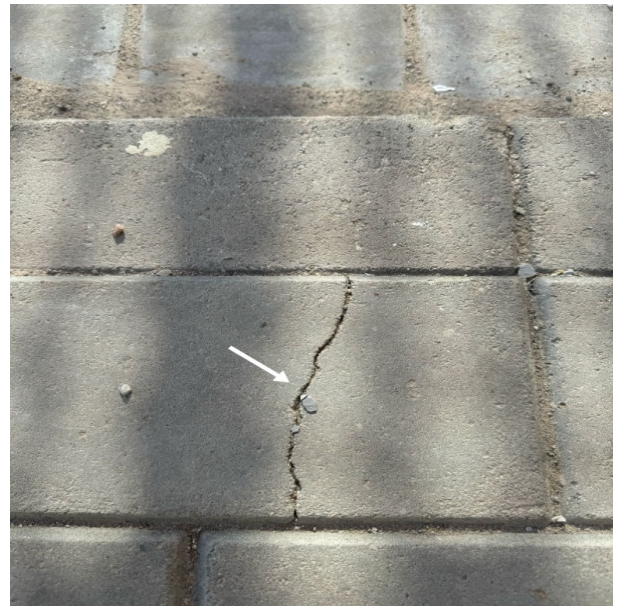
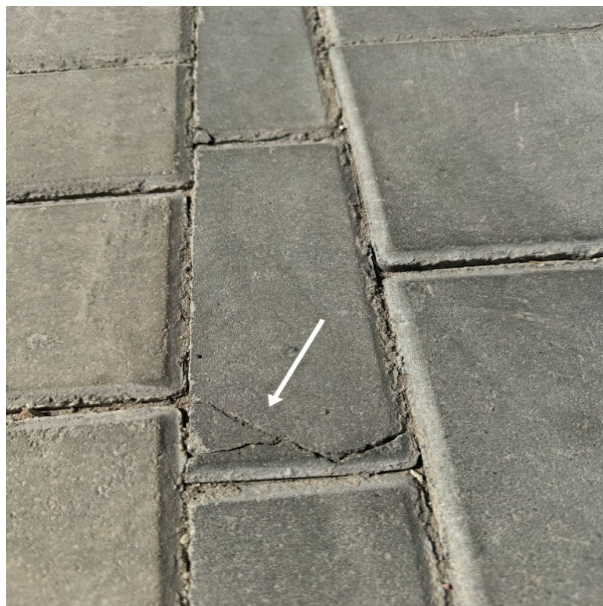
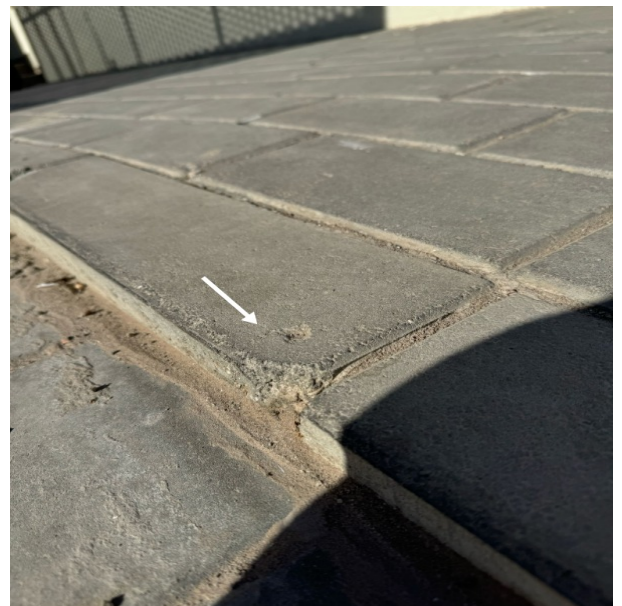
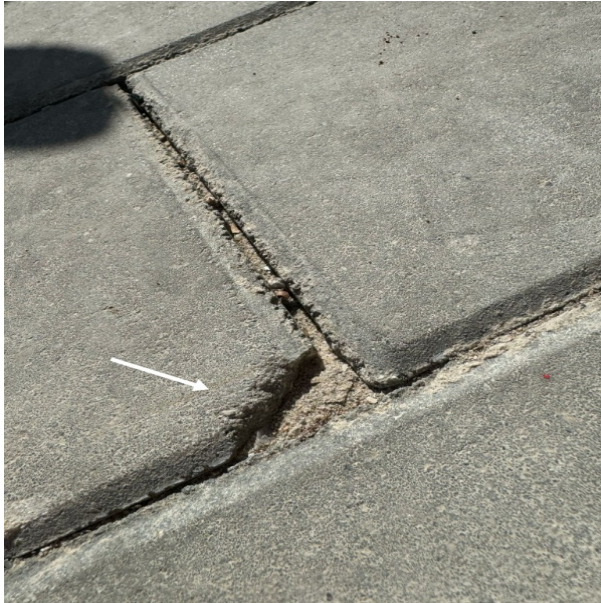
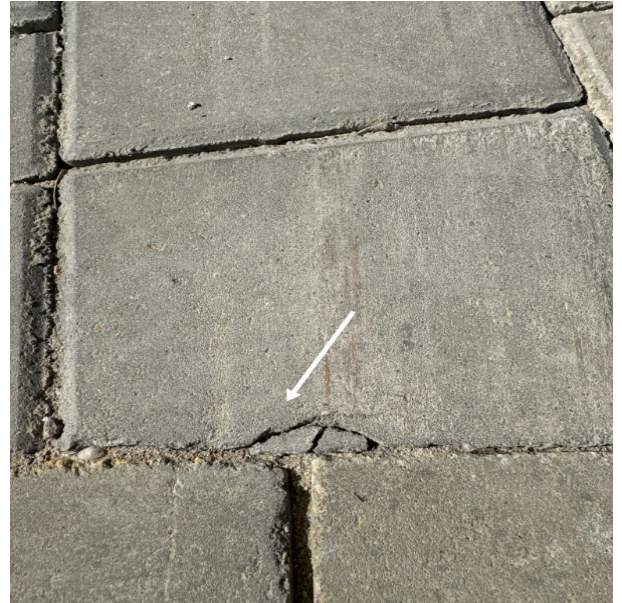
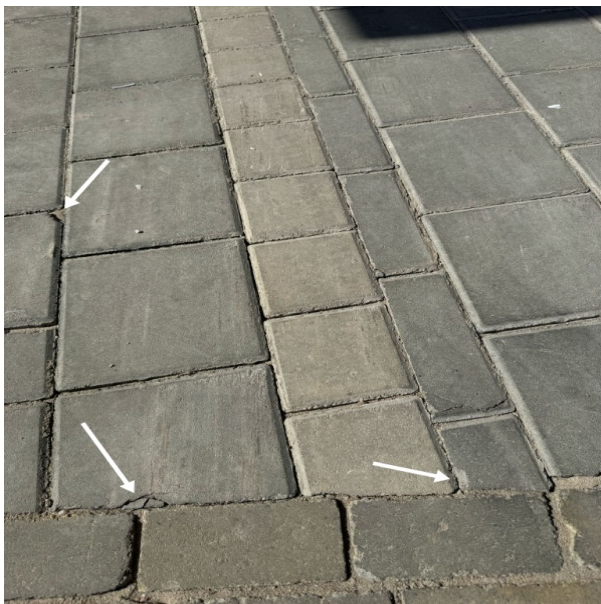
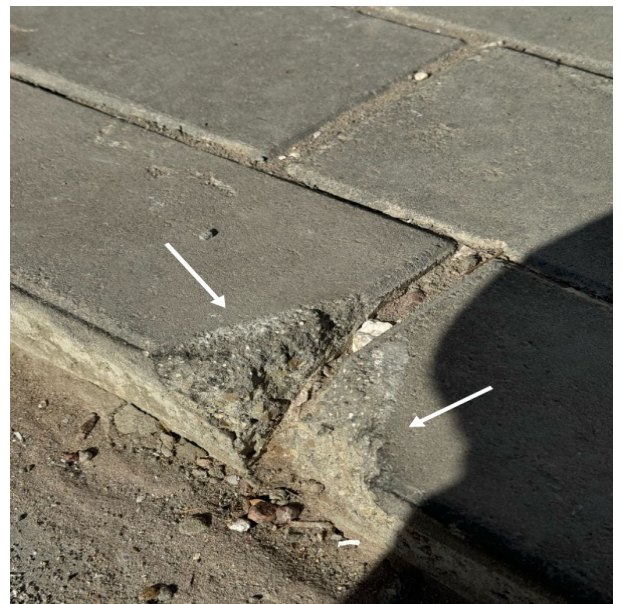
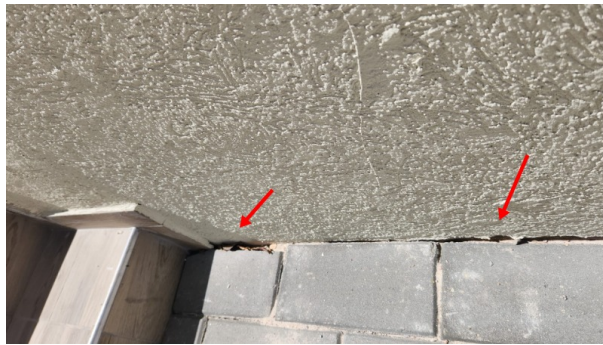
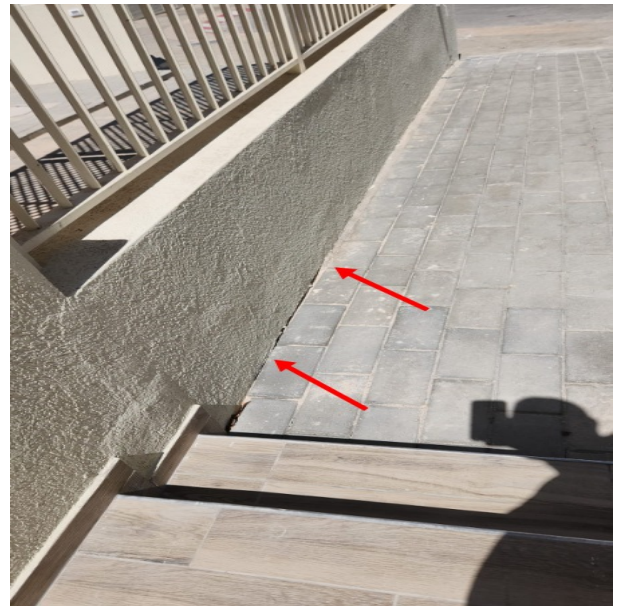
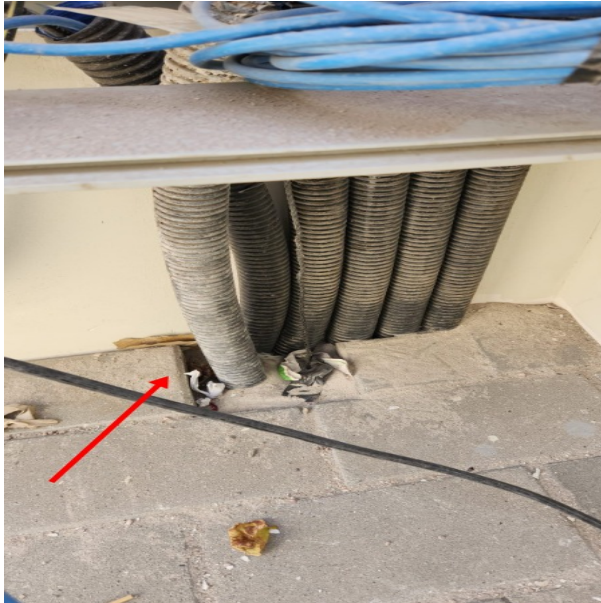
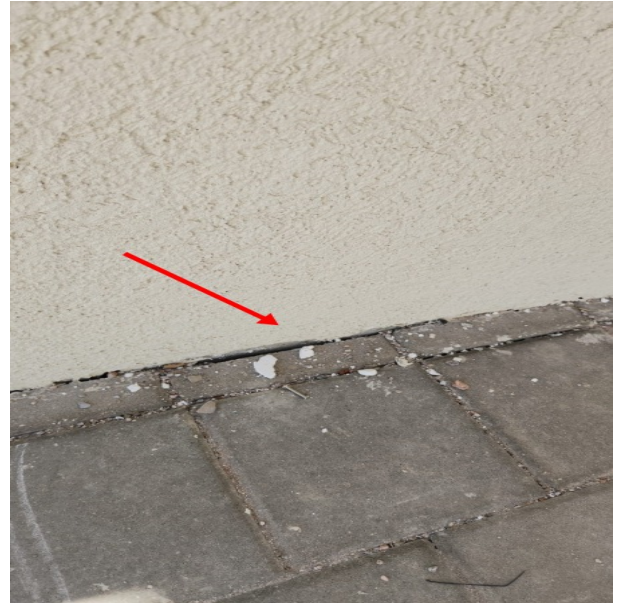
**מיקום:** כניסה, חנייה, שביל גישה

נצפו פגמים באבנים משתלבות ומילוי אינו אחיד.

כמו כן, חיתוך וגימור של האבן במפגש עם אלמנטים אחרים בוצע באופן לא מקצועי, קיימים הפרשי גובה מרווחים לא שווים וכו'.

**תיקון:** נדרש להחליף האבנים הפגומות.

נדרש לפרק האבנים הבולטות/השקועים ולרצפם בחזרה במפלס אחיד.

יש לבצע מילוי כנדרש.

**הערות:** יש להסיר שאריות חומרי בנייה.
