חוות דעת מומחה  
תיאור מצבו הפיזי של הנכס  
הנדון: דוח לדוגמא

אני הח"מ ביקרתי בתאריך 20/09/2024 עפ"י בקשת ב - דוח לדוגמא.  
מטרת הביקור הינה מתן חוות דעת הנדסית בעניין ליקויים בנכס הנדון.

הנכס הנבדק הינו בית פרטי.  
לנכס חצר צמודה המשויכת אליו.  
לנכס מרפסת צמודה המשויכת אליו.  
חוות הדעת נערכה טרם רכישת הנכס כנכס יד שנייה.  
במועד ביקורי הנכס היה מחובר למערכות מים, חשמל ותקשורת סדירות.  
קירות החוץ של הנכס מחופים באבן.  
בעת ביקורי הנכס היה מרוהט במלואו, דבר המקשה על זיהוי הליקויים.  
יצוין כי הנכס נבדק בעונת הקיץ.

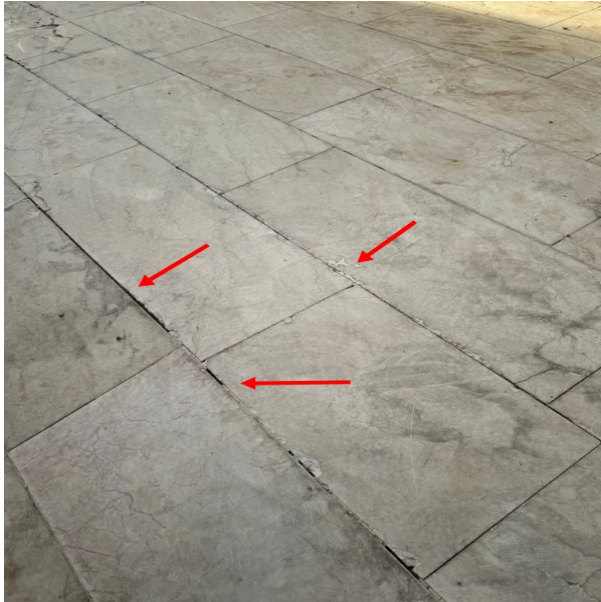
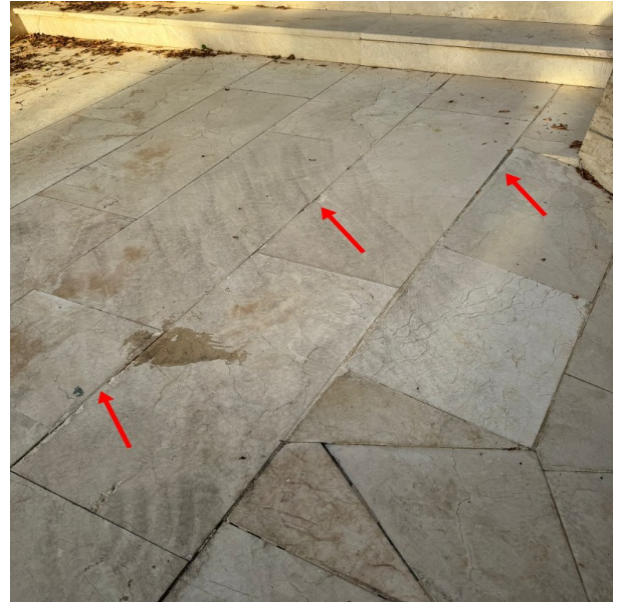
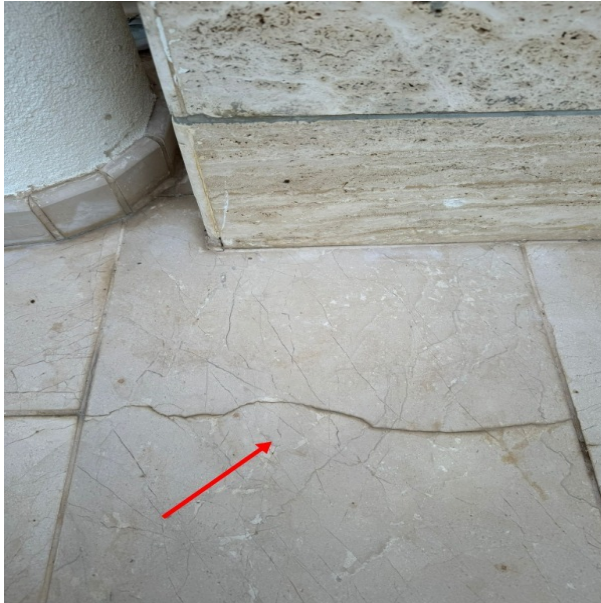
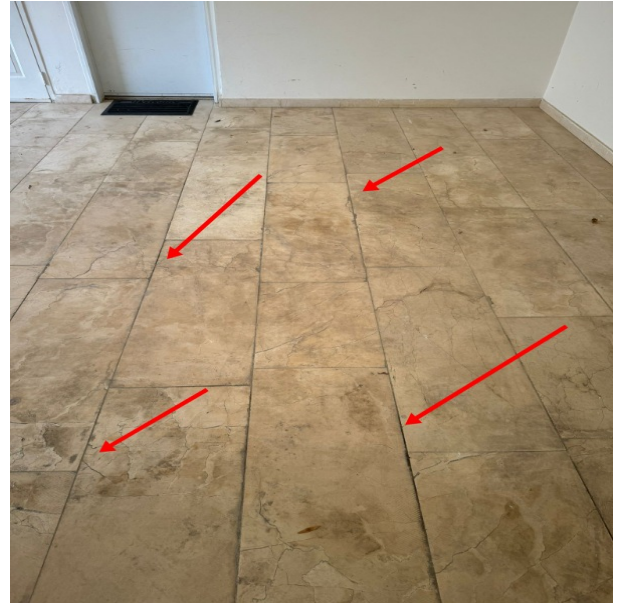
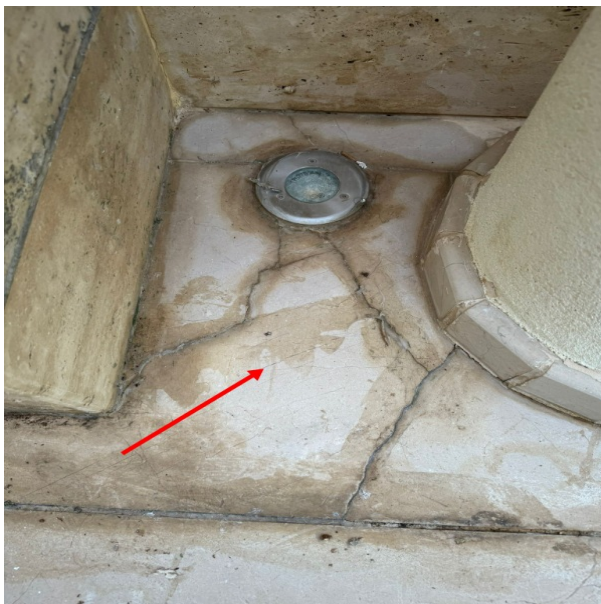
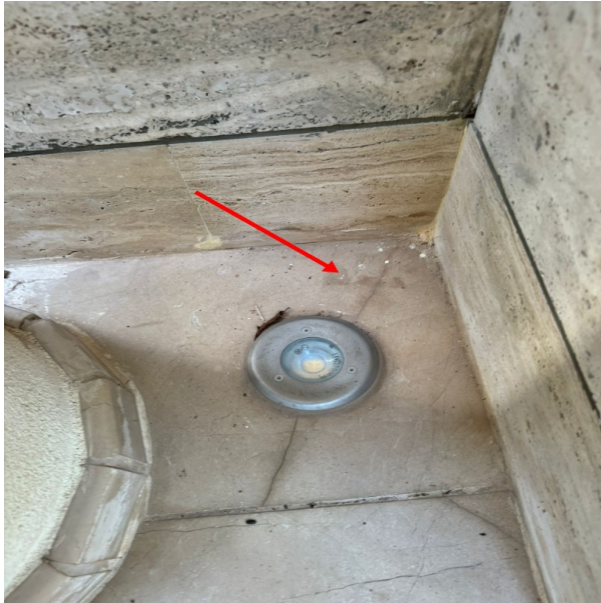
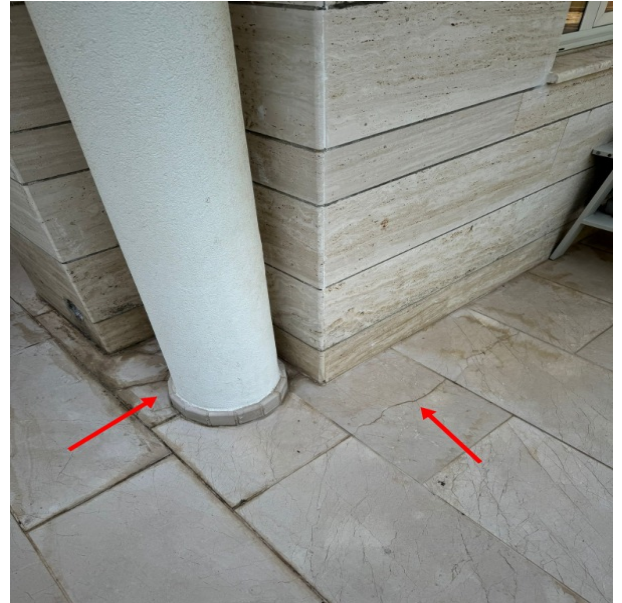
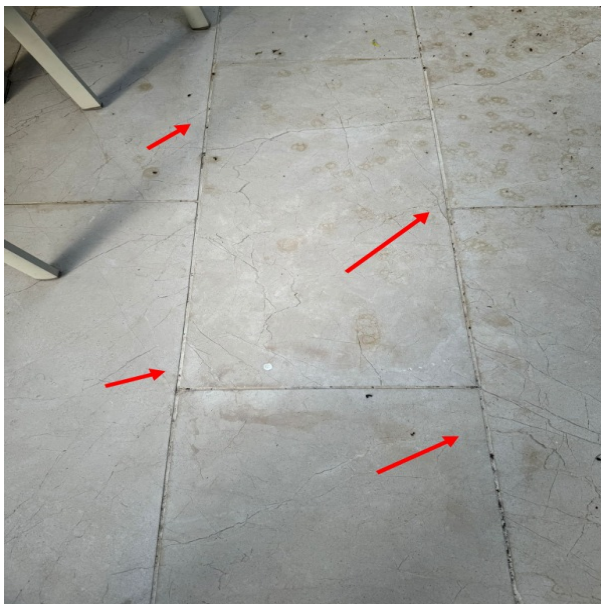
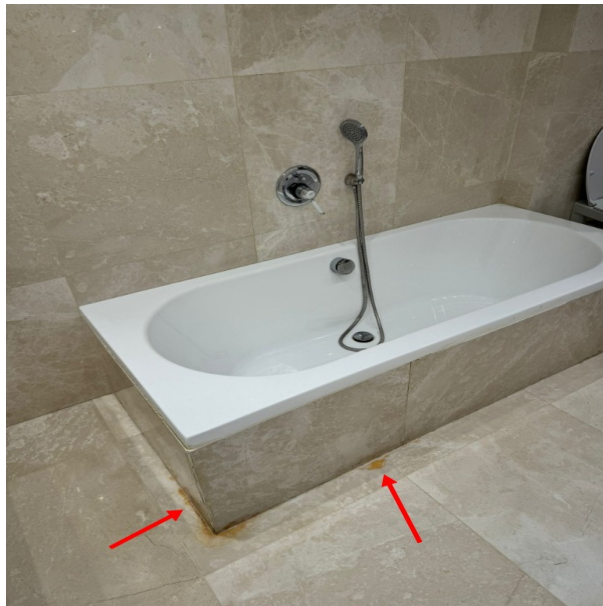
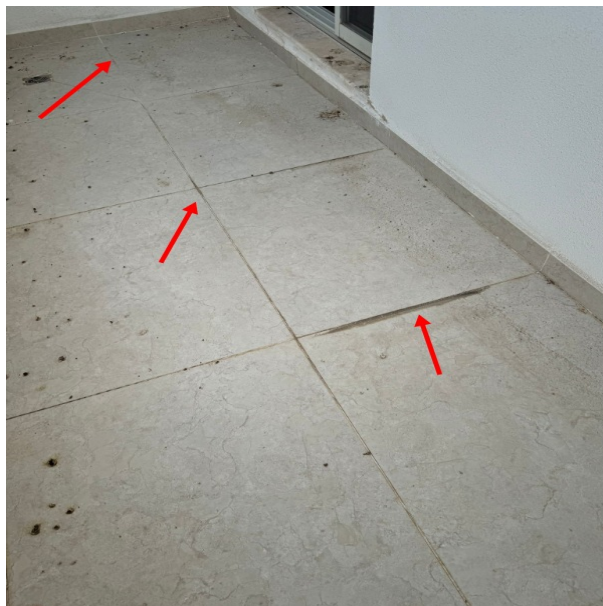
**מיקום:** חנייה, משטח מרוצף כניסה לנכס, משטח מרוצף בחצר, חדרי רחצה, מרפסת גג

ישנם מקומות בהם בוצעה מלט ("רובה") במישקים בריצוף בצורה לקויה. הליקוי מהווה פגיעה אסתטית בולטת לעין ונוגד לת"י 1555 חלק 3 סעיף 5.1.5.1. - נמצאו אריחים השבורים בקצותיהם בחצר.

**תיקון:** נדרש לחרוץ רובה קיימת, לנקות מישקים ולמלא מחדש בצורה מקצועית ואחידה.  
הערכת עלות: 30000 ₪

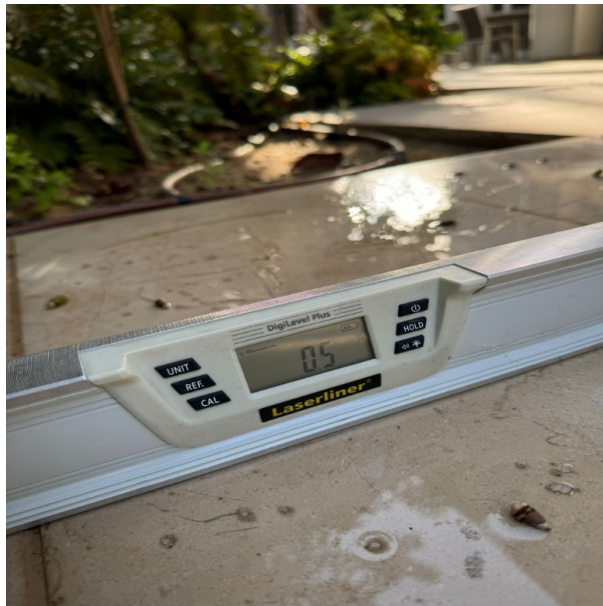
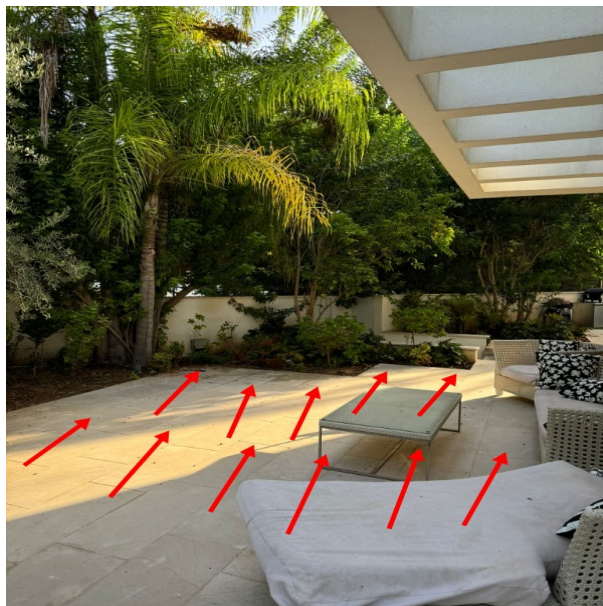
**מיקום:** משטח מרוצף בחצר

- שיפוע ברצפת משטח מרוצף פחות משיפוע מינימאלי של 1% הנדרשים לדוגמה ע"פ תקן הישראלי ת"י 1555 חלק 3 (2012) סעיף 3.2.

**תיקון:** יש לבצע החלפה מקומית של אריחים ברצפת משטח המרוצף באזור הנדרש וליישם מחדש תוך שמירה על שיפועים תקינים.

(מי"ר 500 ש"ח/ 25 מי"ר = 12,500 ש"ח).

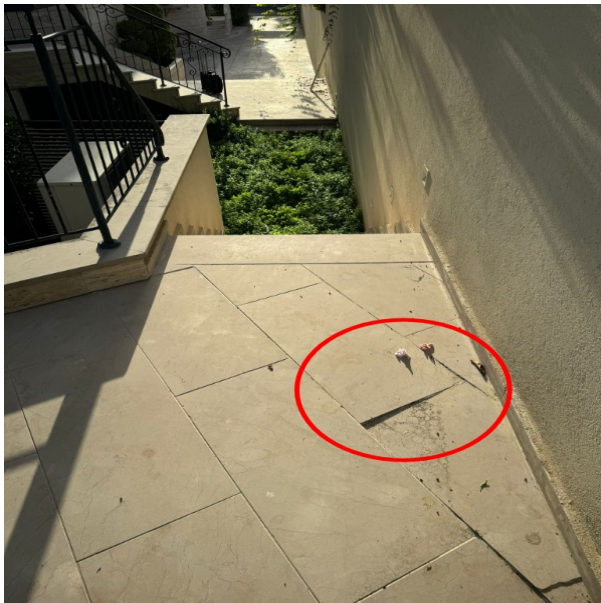
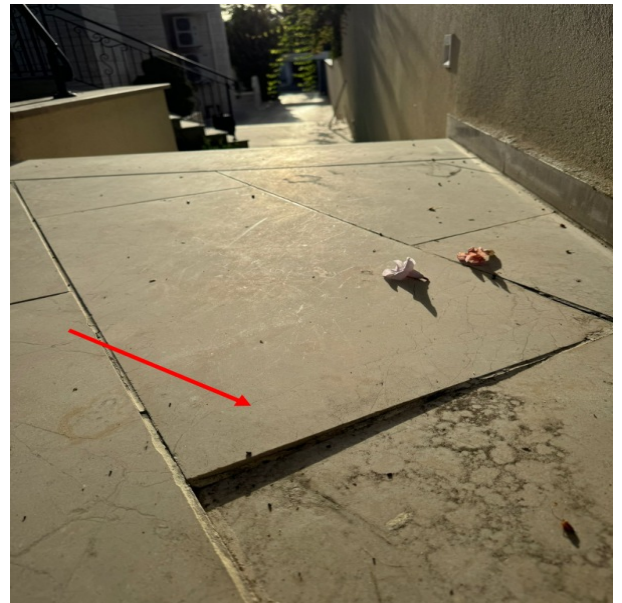
מיקום: חצר

קיימת סטייה באופקיות פני הריצוף

תיקון: יש להחליף אריחים עם הפרש מפלסים ברצפה.

הערכת עלות: 500 ₪

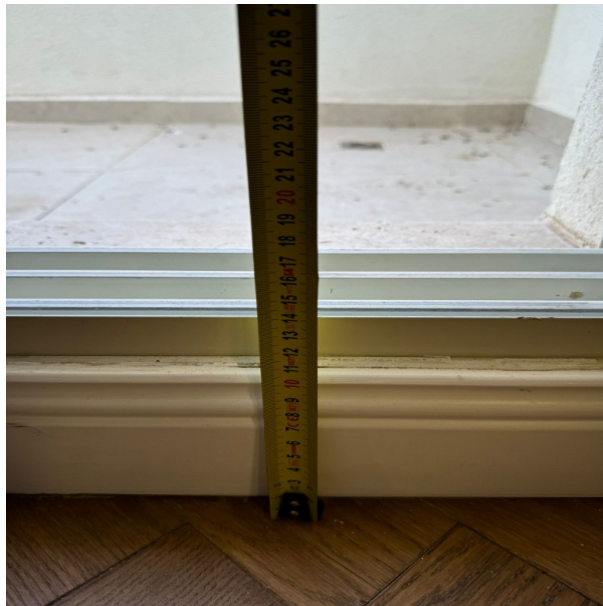
**מיקום:** חדר שינה יציאה למרפסת

- הדבר מהווה מכשול ומפגע בטיחותי ומפריע לשימוש תקין יומיומי של הדיירים.  
יש לשים לב.

### תיקון: פירוק ריצוף וביצוע שנית במפלס הנדרש.

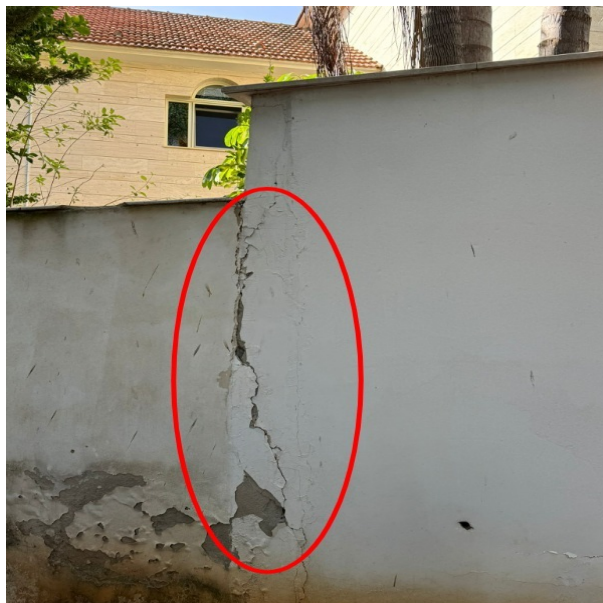
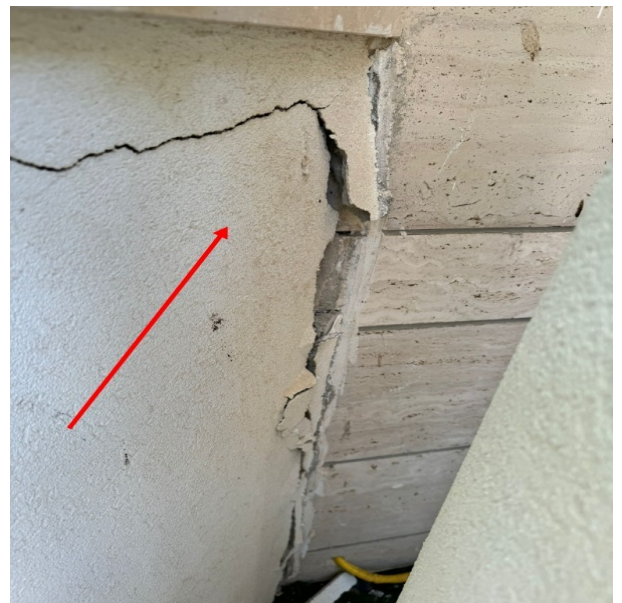
א. חצר

ב. חומה

**תיקון:** תיקוני סדקים שנוצרו בנכס עקב סיבות שונות יש לבצע בחומרי אטימה המיועדים לסדקים ע"פ ת"י 1536 (חומרים מישקים וסדקים במבנים). תיקון סדקים נדרש על פי ת"י 1525. ניתן להסתפק בשלב זה בתיקון מקומי ע"י סיתות לאורך ומילוי בטיט אקרילי מחוזק ברשת פיברגלס. נוצרו סדקים המעידים על כך שבאזור בוצעה אשפחה לקויה לטיח או שכבה עבה מדי של טיח ללא חיזוקים ברשת.

**הערכת עלות:** 5000 ₪

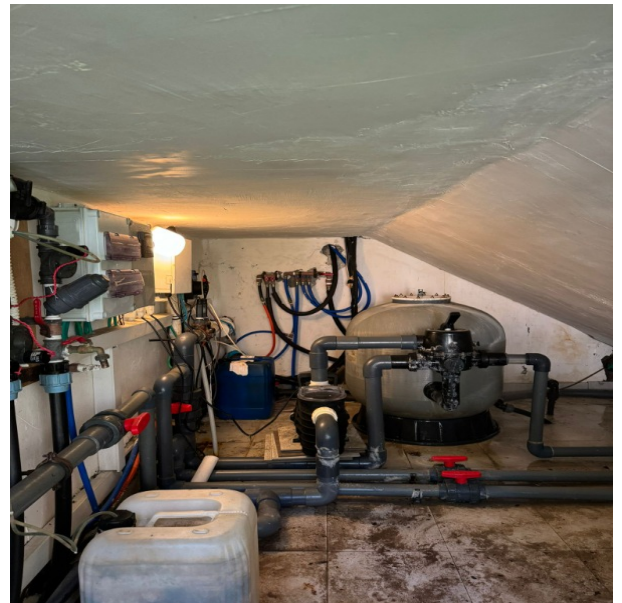
**מיקום:** חדר מכונות

בוצעה בדיקה ע"י מצלמה תרמית ופרוטימטר.

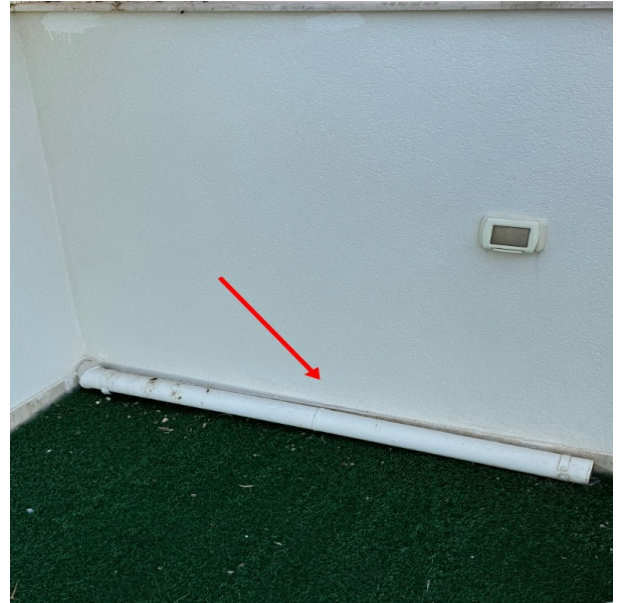
מיקום: גג

3.2. צנרת מונחת בצורה שאינה תקינה ומומלץ להחליפה למניעת חדירות מים לנכס.

**תיקון:** מומלץ למשוך צנרת אינסטלציה לנק' ביקורת או לחילופין לבצע צנרת מגג למפלס תחתון.  
**הערכת עלות:** 8000 ₪

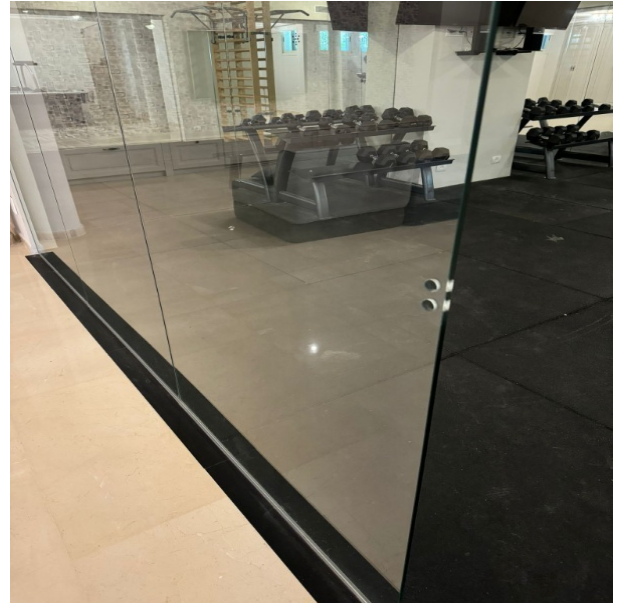
**מיקום: כללי בנכס**

(סמוך לרצפה - הדרישה חלה עד גובה 0.8 מ' מהרצפה למעט אם השטח קטן מ- 0.5 מ"ר - ששם אפשר לא בטיחותי בתנאי שהעובי מינימום 6 מ"מ).

**תיקון:** על פי הדרישות כיום - בדלתות/בחלק התחתון של חלונות/בחלונות שהותקנו בחדר רחצה עם שמשות נדרש כי יותקן זיגוג בטיחותי, כגון טריפלס או זכוכית מחוסמת.  
מומלץ באזורים אלו להתקין שמשות בטיחותיות. מדובר בליקוי בטיחותי.

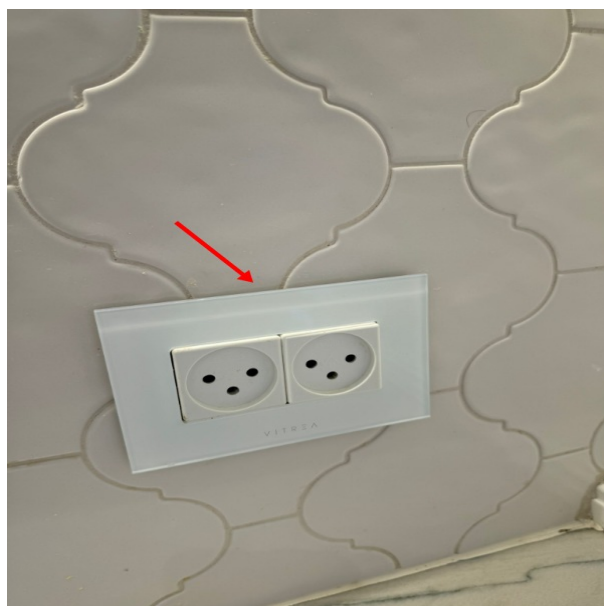
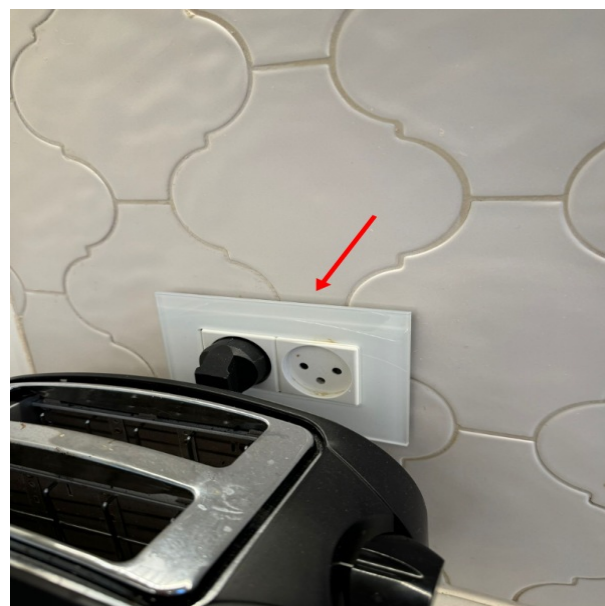
**מיקום:** מטבח

השקעים החשמליים במטבח חשופים לחדירת מים

**תיקון:** נדרש להחליף לנקודות מוגנות מים.

**הערכת עלות:** 700 ₪

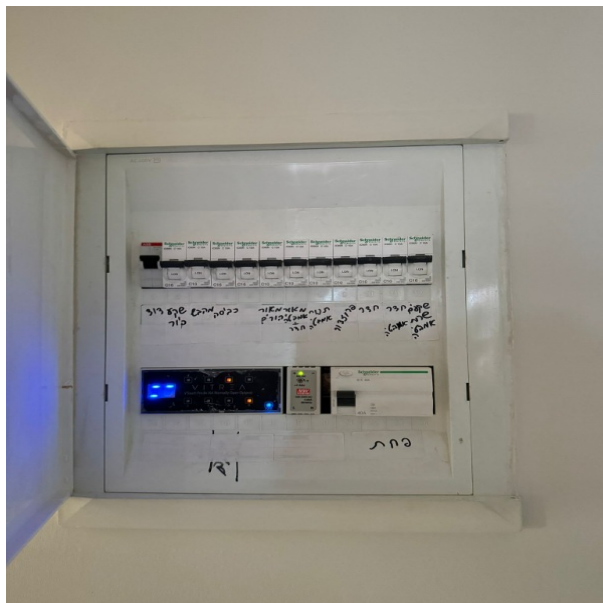
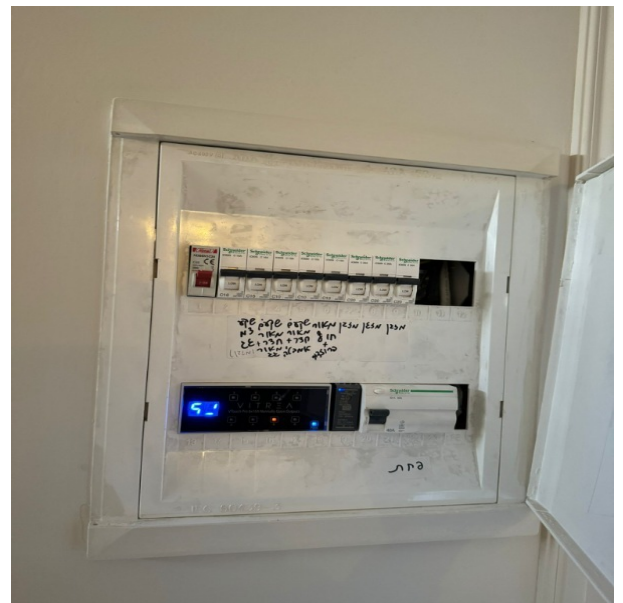
**מיקום:** לוחות חשמל

עקב בלאי או שימוש לא תקין, יתכנו תקלות במערכת החשמל/מיזוג האוויר שאינן ניתנות לאיתור בעת ביקורי. ליקויים אלו עלולים להופיע במהלך המגורים או בשימוש ממושך של מערכות שונות בנכס. יש לשקול אפשרות זאת לפני רכישת הנכס. באופן כללי נדרשת תחזוקה מתוכננת למערכות חשמל ותקשורת ע"פ לוח זמנים שתדירות הבדיקה המינימאלית תהיה מוגדרת בתקינה לרכיבים השונים. ע"פ הנקוב בת"י 1525. את התיקונים המפורטים בפרק הזה של הדו"ח יש לבצע ע"י חשמלאי מוסמך כנדרש בתקנות חשמל (מעגלים סופיים הניזונים ממתח נמוך עד 1000 וולט).

**תיקון:** יש להשלים התקנת מכסים בלוח החשמל.

**הערכת עלות:** 500 ₪

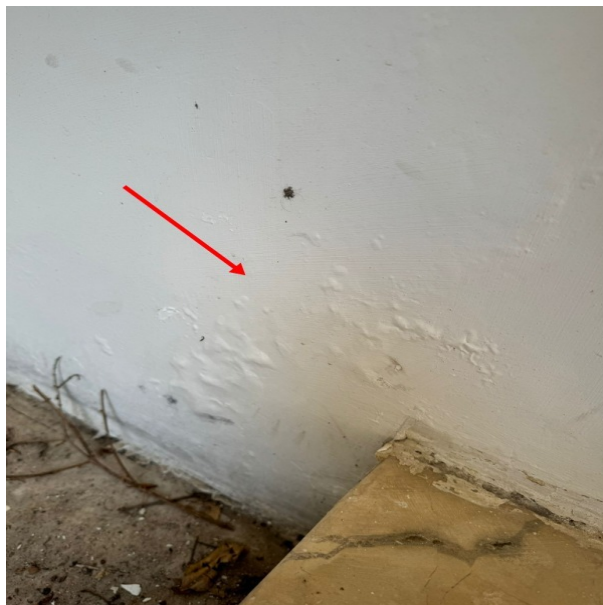
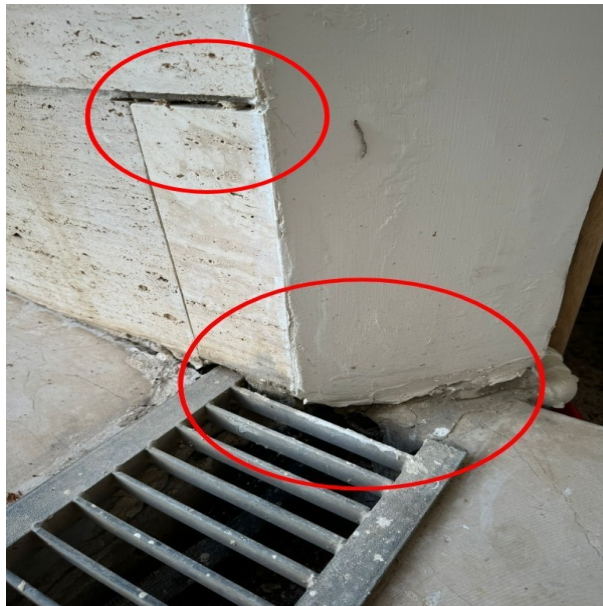
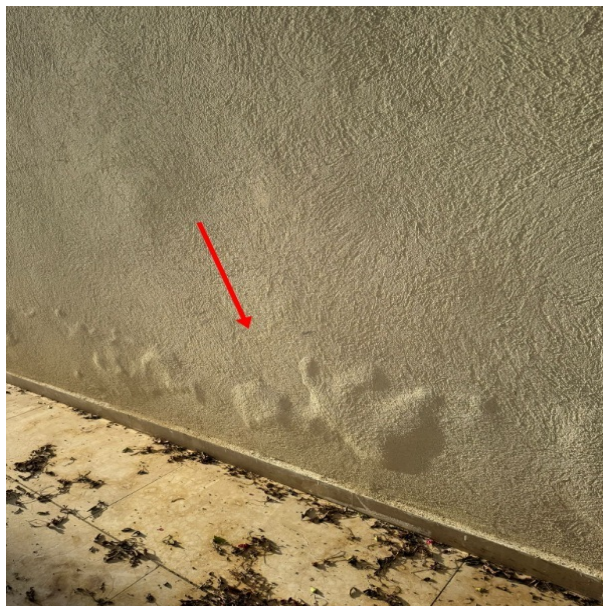
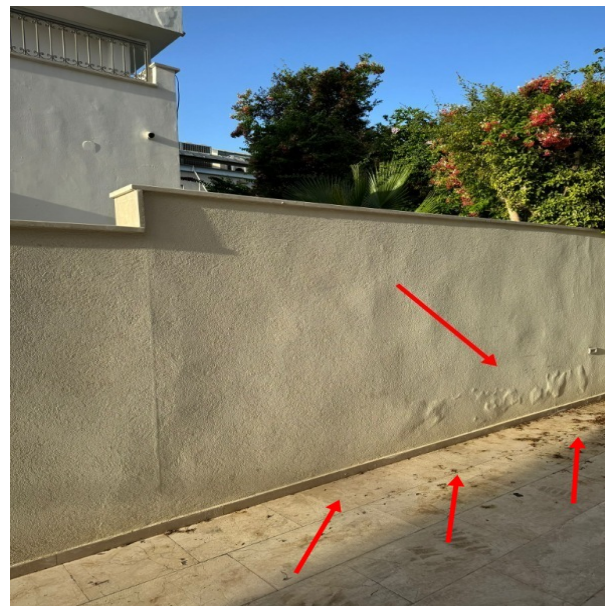
**מיקום:** כללי בנכס

### 7.1. כתמי רטיבות

כתמי רטיבות ישנים במוקדים הבאים:

א. כניסה תקרה

ב. חנייה

ג. שביל גישה

- רמת הלחות הנמדדת במכשיר מד לחות הינה נמוכה בסקלה של מכשיר מד לחות.

הליקוי יוצר פגם אסתטי ותפקודי בולט וסותר בין היתר את הדרישות כמפורט להלן:

תקנות התכנון והבנייה סעיף 5.32 הדורש כי: "קירותיו החיצוניים של בנין יתוכננו וייבנו באופן המונע חדירת מים ורטיבות לתוכו מבחוץ".

**תיקון:** יש לבצע איטום חסר בקירות חוץ החנייה כולל רובה לכלל הריצוף.

יש להיות במעקב.

יש לתקן את הקירות שנפגעו מרטיבות בנכס הנדון, ולצבוע אזור התיקונים בצורה המונעת טלאים.

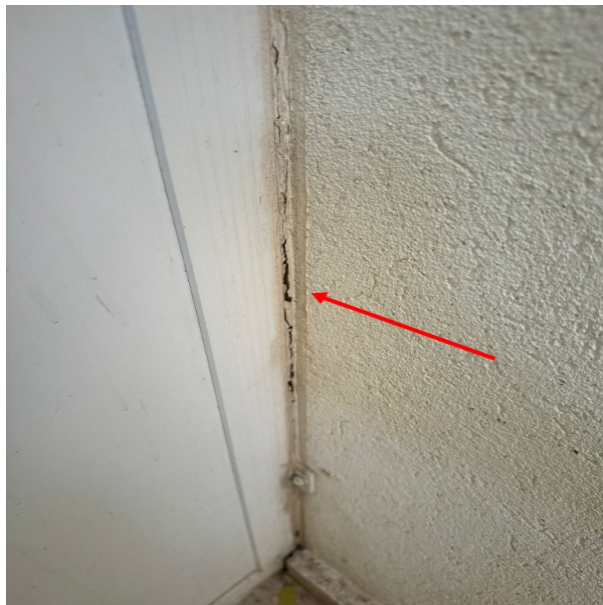
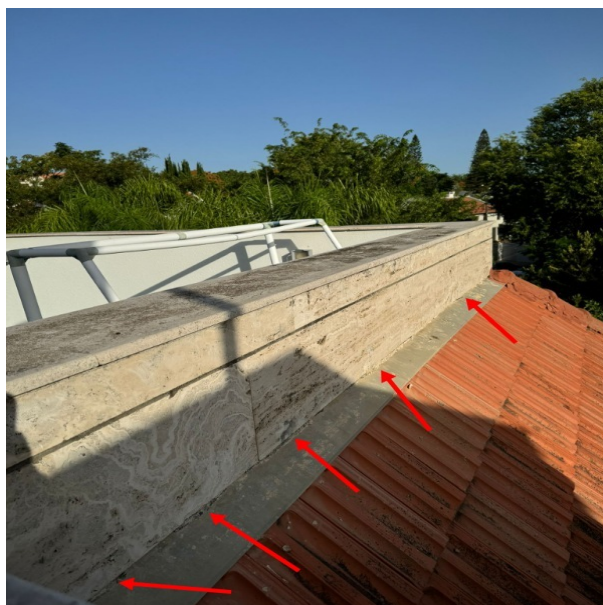
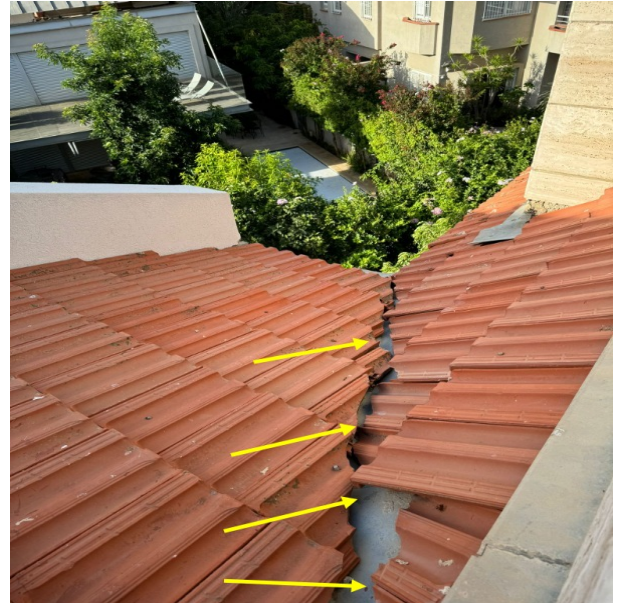
מיקום: חצר, גג

### 7.3. עבודות איטום

לא בוצע מילוי גמיש/איטום

**תיקון:** יש להשתמש בשכבת יסוד מתאים כדי להבטיח הידבקות טובה של חומר האיטום אל צדי המישק, יעשה הדבר בהתאם.

יש להשתמש בגליל תומך כרכיב רקע לחומר האיטום: רכיב הרקע קובע את מידת עומק החלל שאילו יוכנס חומר האיטום, ומבטיח שהמתקין יוכל לדחוס את חומר האיטום כך שרוב החלל יתמלא עד לרכיב הרקע. הגליל התומך יהיה עשוי מחומר שלא יידבק לחומר האיטום, כגון פוליאיתילן מוקצף ואופן השימוש בו יבטיח שחומר האיטום יידבק רק לשני צדי המישק.

רצוי להשתמש, על פי הצורך, בסרט דביק שיודבק משני צדי המישק לפני ביצוע האיטום.

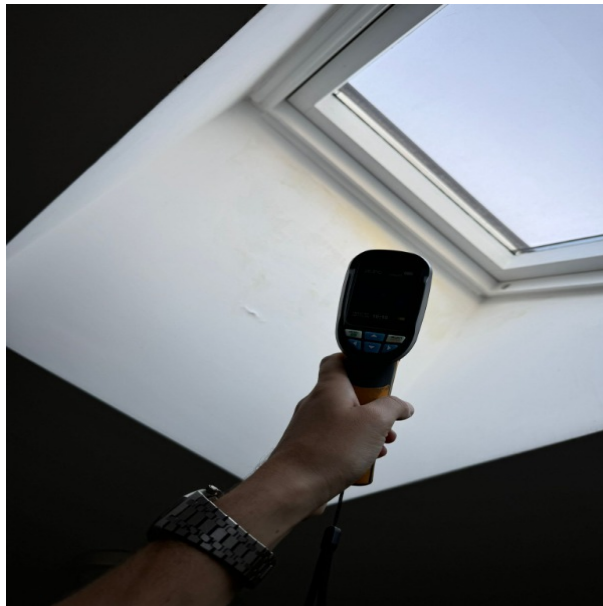
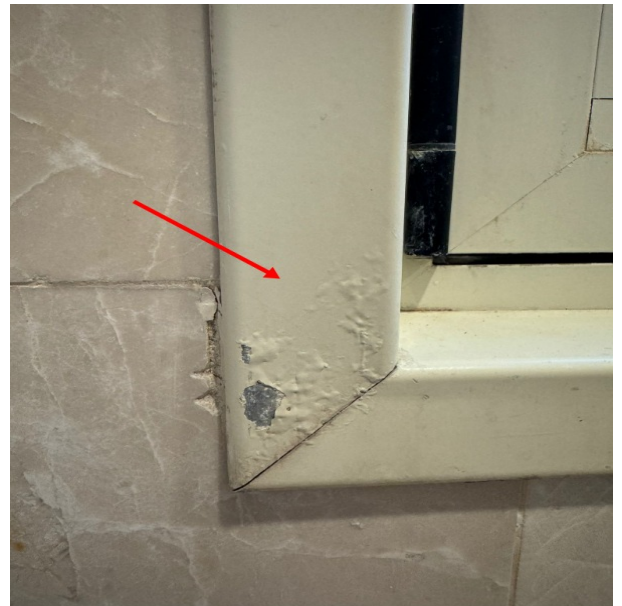
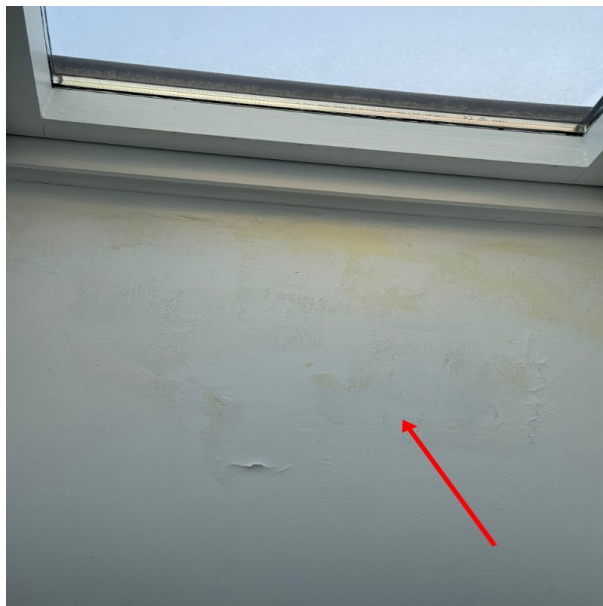
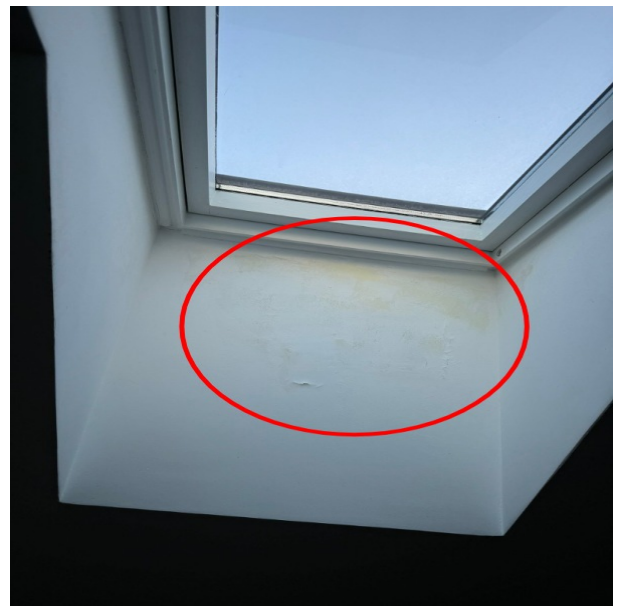
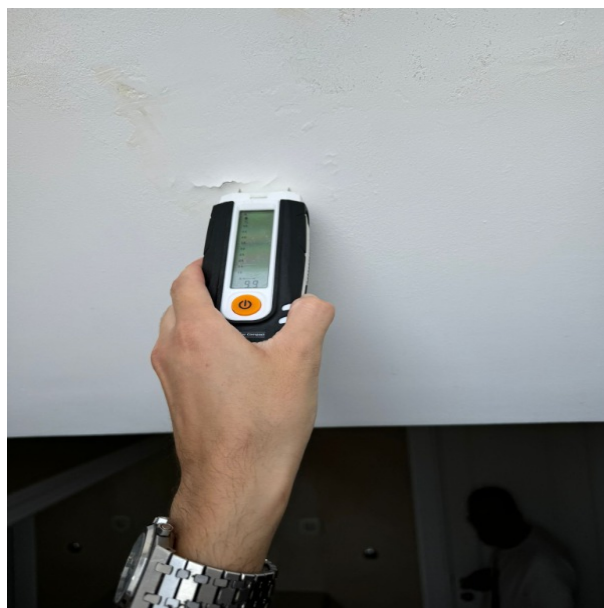
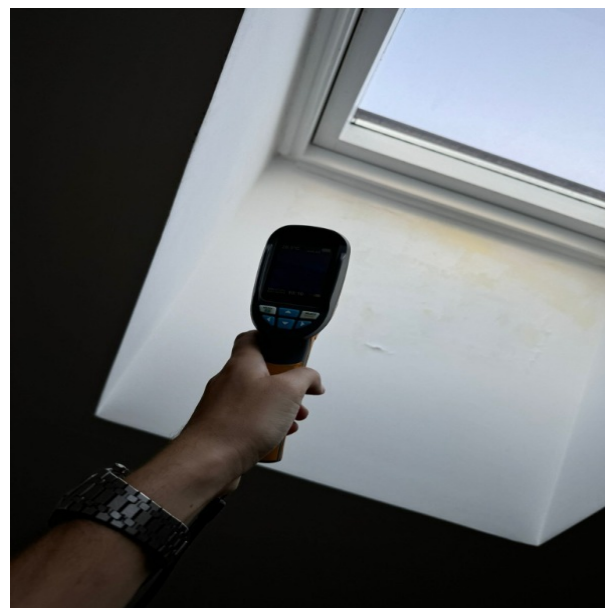
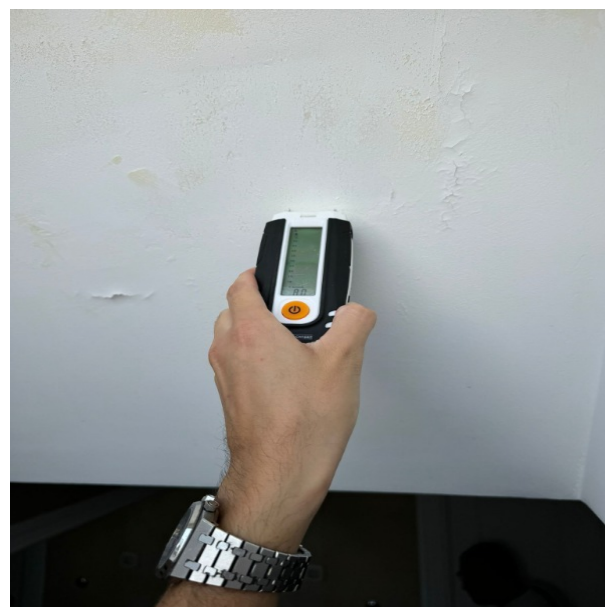
**מיקום:** חדר רחצה קומה א'

#### 7.5. סימני רטיבות צמוד לחלון

בצמוד לחלון בחדר הרחצה אותרו היום סימני חדירות מים (יבשים) וזאת בניגוד לסעיף 5.32 בתקנות התכנון והבניה:

קירותיו החיצוניים של בניין יתוכננו ויבנו באופן המונע חדירת מים ורטיבות לתוכו מבחוץ.

הליקוי אסור גם על פי ת"י 4068, חלק 1 סעיף 4.1.

לא ניתן לדעת כיום האם עבודות התקנת החלון ואטימתו בוצעו לפי התקן ואם בוצעו פרטי אטימה לפני התקנת המלבן לפי ת"י 4068.1.

**תיקון:** בשלב ראשוני, במידה ורטיבות תחזור יש צורך לבצע תיקוני אטימה ע"י מריחת חומרים על בסיס סיליקון, העומד בדרישות מפמ"כ 153 (חומרי איטום אלסטומרים חד רכיבים לשימוש בבניינים) כולל הקפדה על אטימת המסילות, חיבר חלקי החלון וכו'.

במידה והתיקון הראשוני אינו מוצלח, יש לפרק את החלון ולבצע אטימה של כל הרכיבים, כולל המשקוף הסמוי (משקוף עיוור אם קיים).

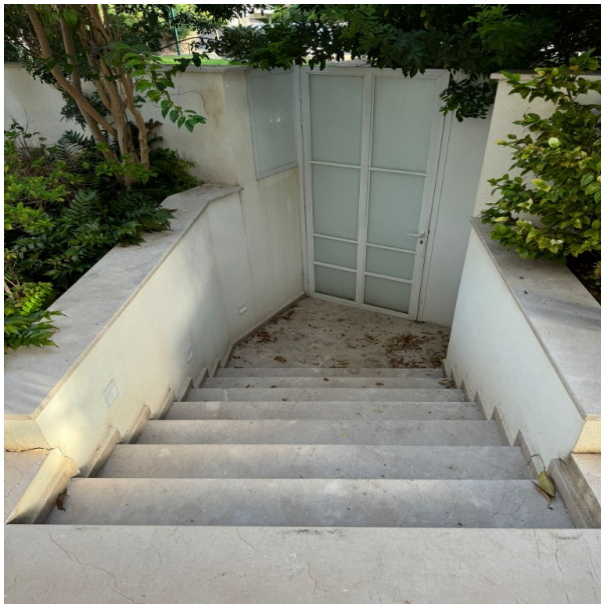
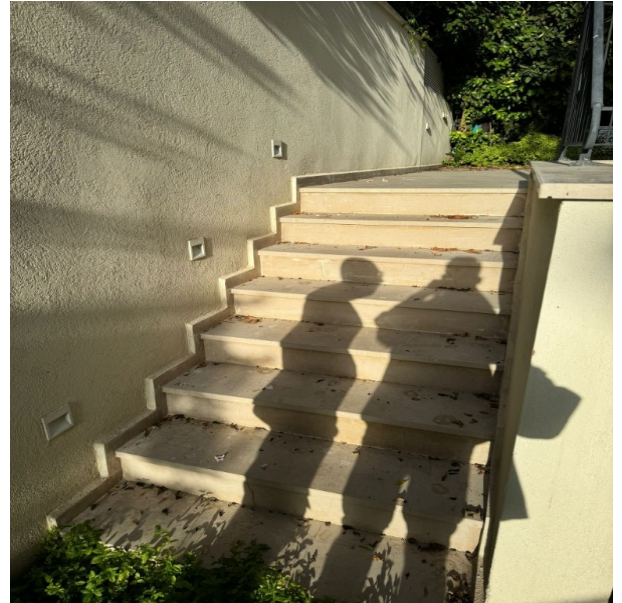
**מיקום:** מדרגות כניסה לנכס, מדרגות חוץ חצר

הליקוי מהווה פגם בטיחותי חמור. יש להתקין בדחיפות מעקה כנדרש בת"י 1142 (1998) סעיף 7.2.4.

**תיקון:** יש להתקין בגובה 90 ס"מ מקצה המדרגה.  
**הערכת עלות:** 15000 ₪

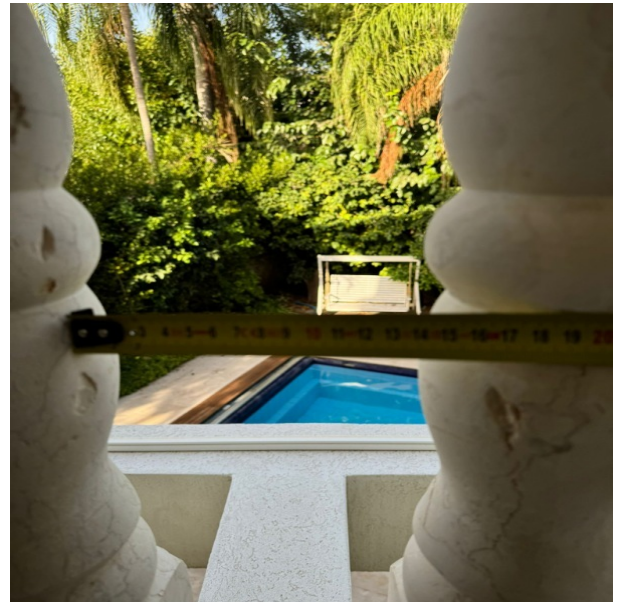
**מיקום:** מרפסת חדר שינה

יכול לעבור דרך המעקה בניגוד לנדרש בת"י 1142 סעיף 6.1.4.

**תיקון:** - לפרק ולהתקין מעקה שנית תוך שמירת גובה של רכיב אופקי עד 10 ס"מ מפני מפלס שממנו נמדד גובה המעקה.  
- לפרק ולשנות קונסטרוקציה של המעקה.

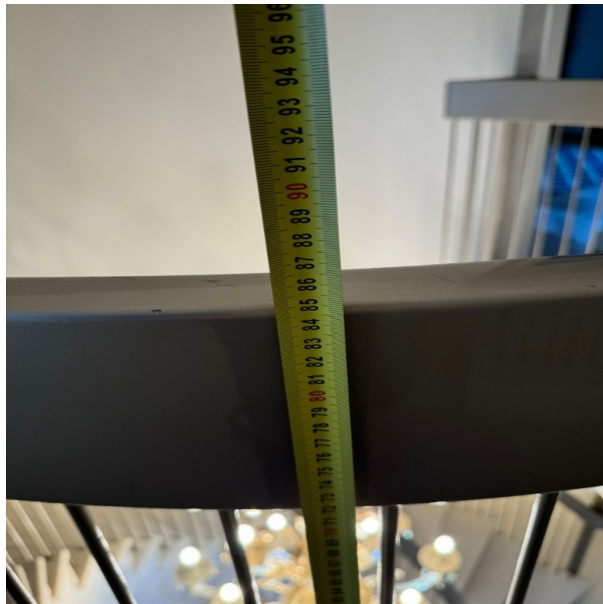
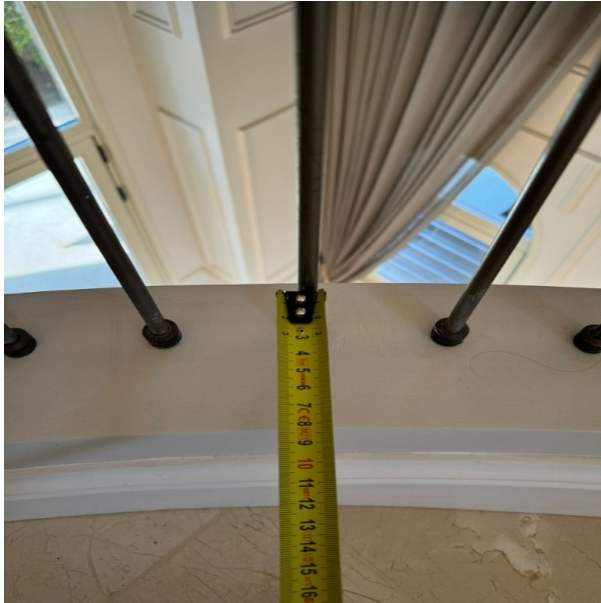
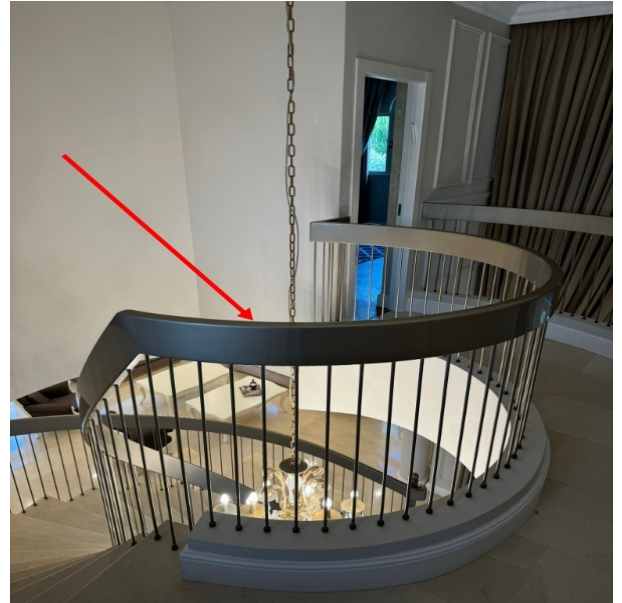
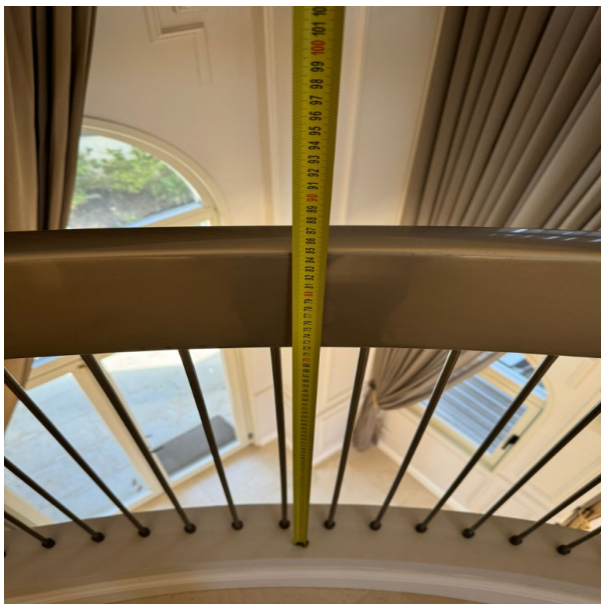
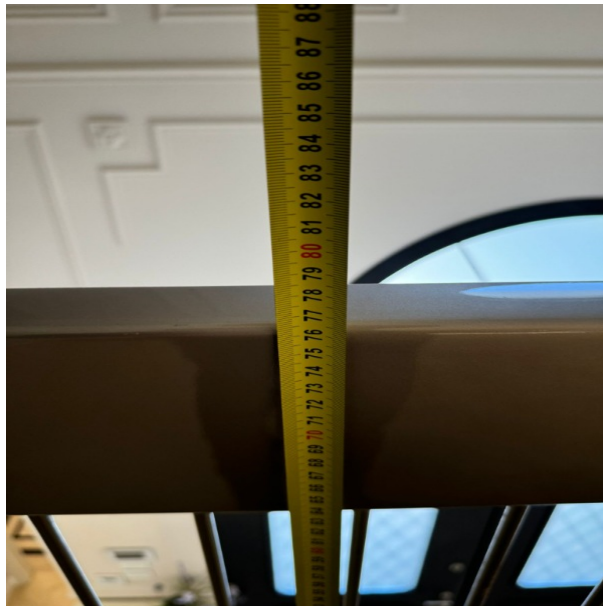
#### מיקום: מעקה מדרגות פנים

גובה המעקה הינו פחות מ 105 ס"מ המינימליים הנדרשים בת"י 1142 (1998) סעיף 7.2.4, ציטוט:  
7.2.4 גובה המעקה במרפסות, לרבות במרפסת של דירת גג, בפתחים בקירות, על גגות, לרבות על גגות של בניינים גבוהים ושל בניינים רבי קומות, לאורך שפת כבש ובמקומות בתוך הבניין עם הפרשי גובה כנקוב בתקנות התכנון והבנייה, יהיה 105 ס"מ לפחות.

**תיקון:** יש להגביה מעקה עד לגובה מינימאלי הנדרש.  
יש לפרק להחליף מעקה הקיים.

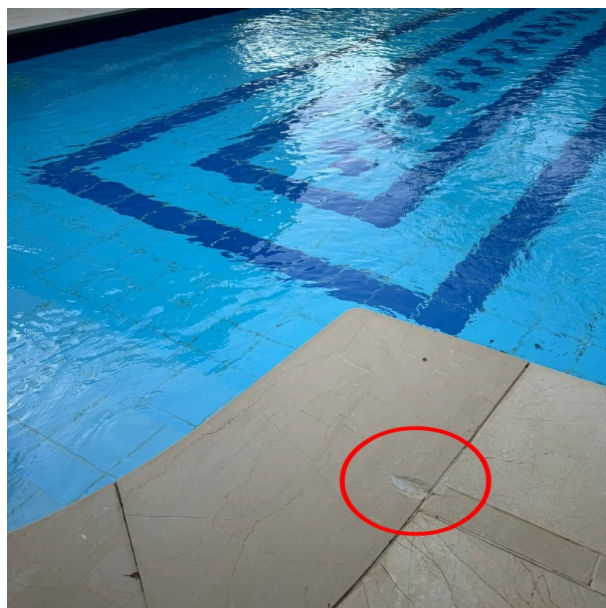
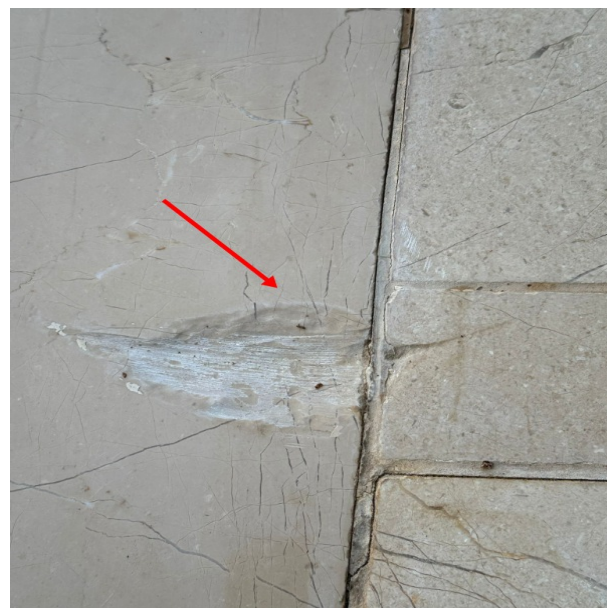
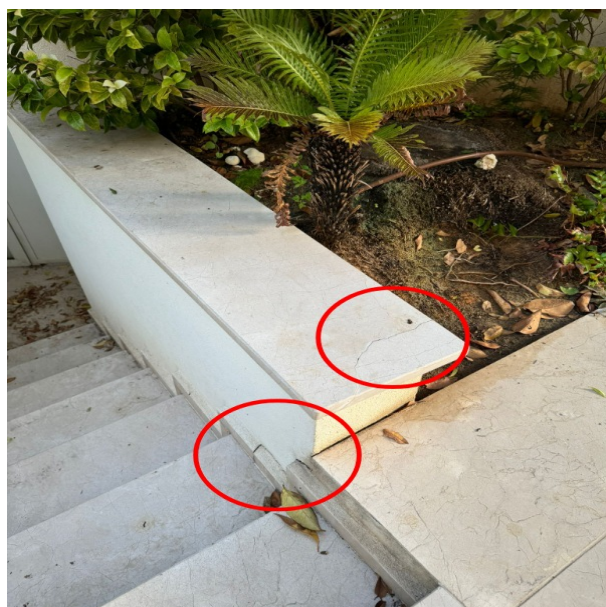
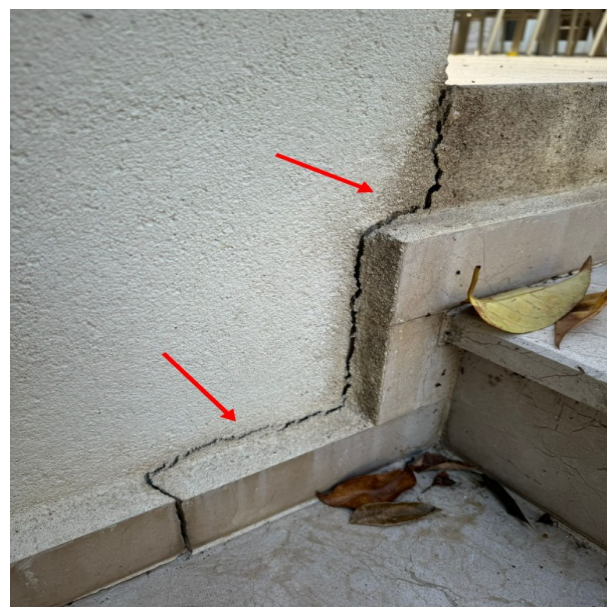
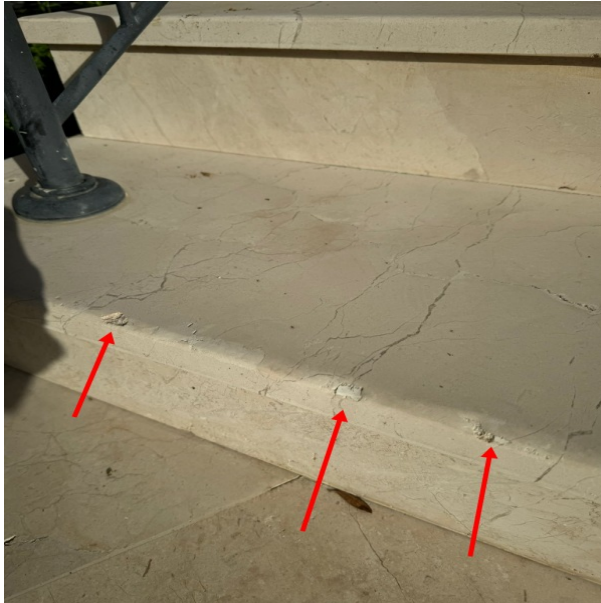
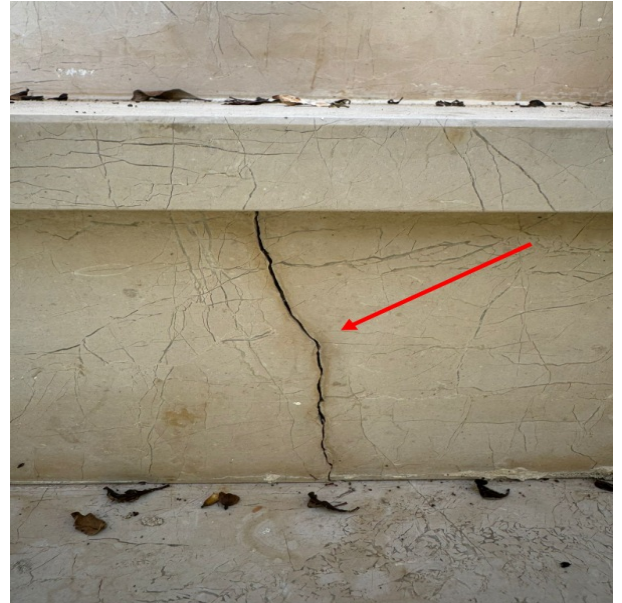
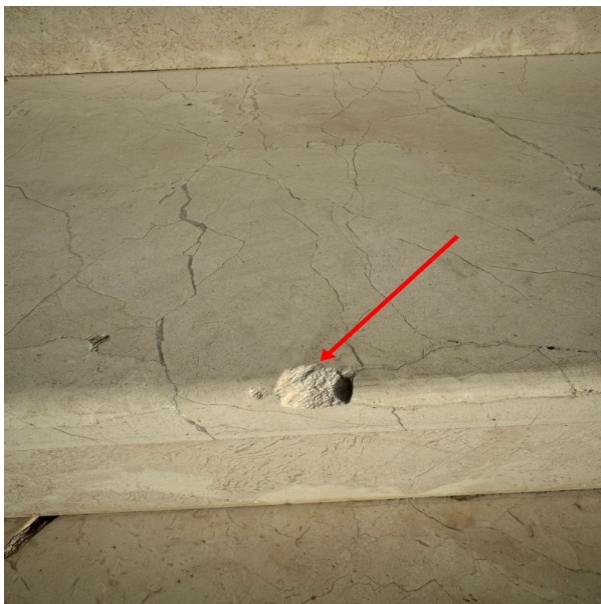
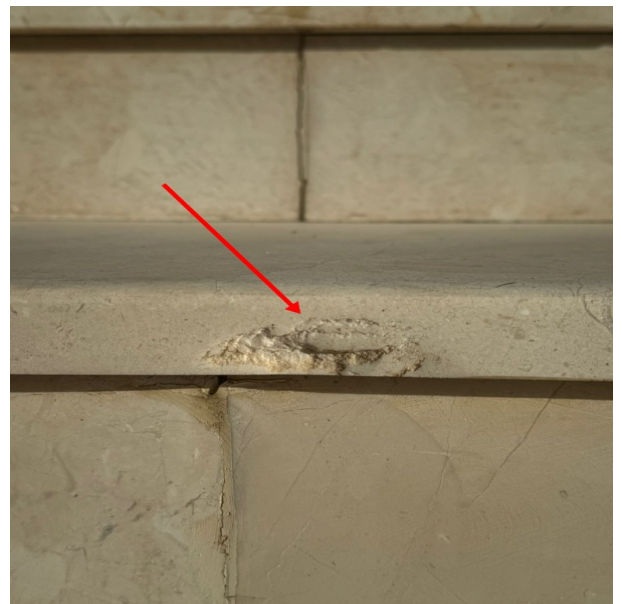
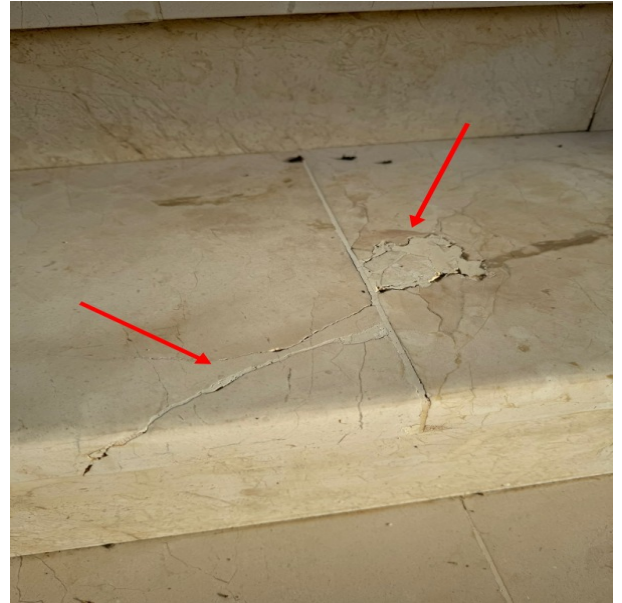
**מיקום:** מדרגות חוץ, חצר

1. קירות חיצוניים, חיפויים: לא ניתן כיום לבדוק בצורה יסודית את אופן החיבור של החיפוי החיצוני בקירות הבניין. לצורך בדיקת החיבור, דרוש גם לעיין בתכניות הקונסטרוקציה של הבניין העוסקות בנושא זה. בנוסף, אין אפשרות לבדוק את האריחים במעטפת באופן מדגמי ע"י פירוקם (חוסר גישה וכן בדיקה כזו חורגת ממסגרת חוות דעתי). מומלץ לבצע בדיקה מדגמית של החיפוי על ידי מעבדה של מכון התקנים. יתכן ויידרש עדכון של חוות הדעת בהתאם לחומרת הליקויים שימצאו.
  2. להלן פירוט הליקויים שנמצאו : פגמים.
- הליקוי נוגד לת"י 2378, חלק 1 סעיף 3.2.1

**תיקון:** יש לתכנן ולבצע תיקונים מקיפים לפני האבן.

ניתן לתקן את האבן תיקונים קלים, בתנאי שאושרו על ידי המהנדס האחראי (הגדרה 1.3.10). ישנם פגמים המשפיעים על המראה הכללי.

יש לבצע תיקונים בדבק שיש תואם וליטוש.

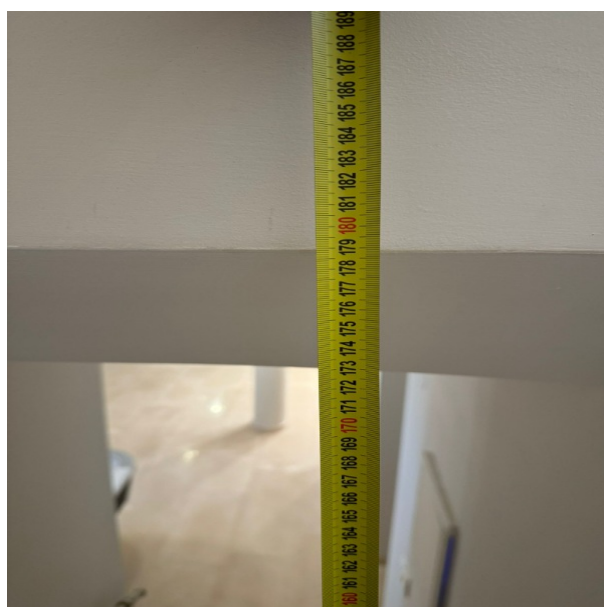
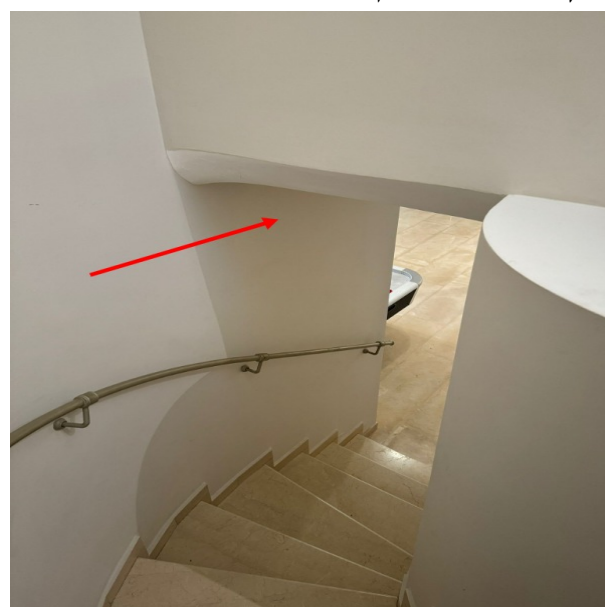
**מיקום:** ירידה למרתף

גובה מזקף ראש במדרגות הינו כ 179 ס"מ, במקום מינימום 210 ס"מ. נגרמת ירידת ערך, נדרשת הערכת שמאי מקרקעין מוסמך לצורך הערכת ירידת הערך.

זאת בניגוד לתקנות התכנון והבנייה סעיפים 3.1.2.5 (3) ו-3.2.2.4

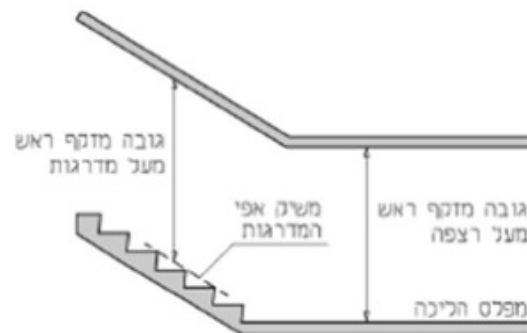
תרשים 3.2.2.4

3.2.2.4 גובה מזקף ראש מעל מדרגות יהיה 2.10 מטרים לפחות כאשר  
הוא נמדד אנכית מעל מישור המקביל למשיק אפי המדרגות  
כמתואר בתרשים 3.2.2.4.

אופן מדידת הגובה מתואר בתרשים 3.2.2.4
