**דוגמה לחוות דעת מומחה**

הנדון: בית כנסת, ישוב

אני החתום מטה עפ"י בקשת , ביקרתי ביום , בבית כנסת בישוב .  
מטרת הביקור הינה מתן חוות דעת ההנדסית בעניין ליקויים בעבודות שלד בנכס הנדון בלבד

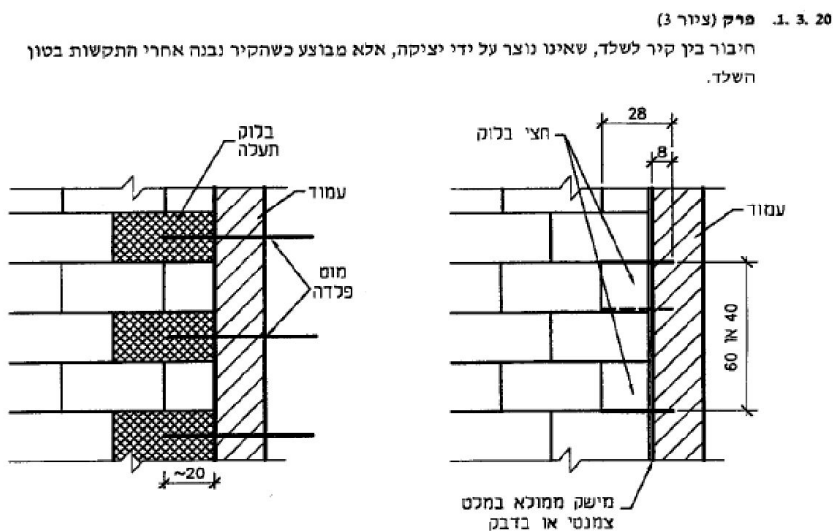
אחת האפשרויות לחיבור נכון בין השלד העשוי בטון יצוק במקום לבין הקירות הבנויים בבלוקים הינה ע"י ביצוע "פרק" וזאת כמוגדר בתקן ישראלי ת"י 1523 חלק 1 (קירות בני: קירות לא נושאים), סעיף 1.3.20, ציטוט

. יתכן הופעת הסדקים  
פרט החיבור הבוצע אינו ממלא את ייעודו  
התיקון דורש פירוק הבלוקים הסמוכים ליציקת עמודים וקירות בטון וביצוע יציקה משלימה בשיטת חיבור "ריתום" או פרט  
"חיבור בשיטת פרק"

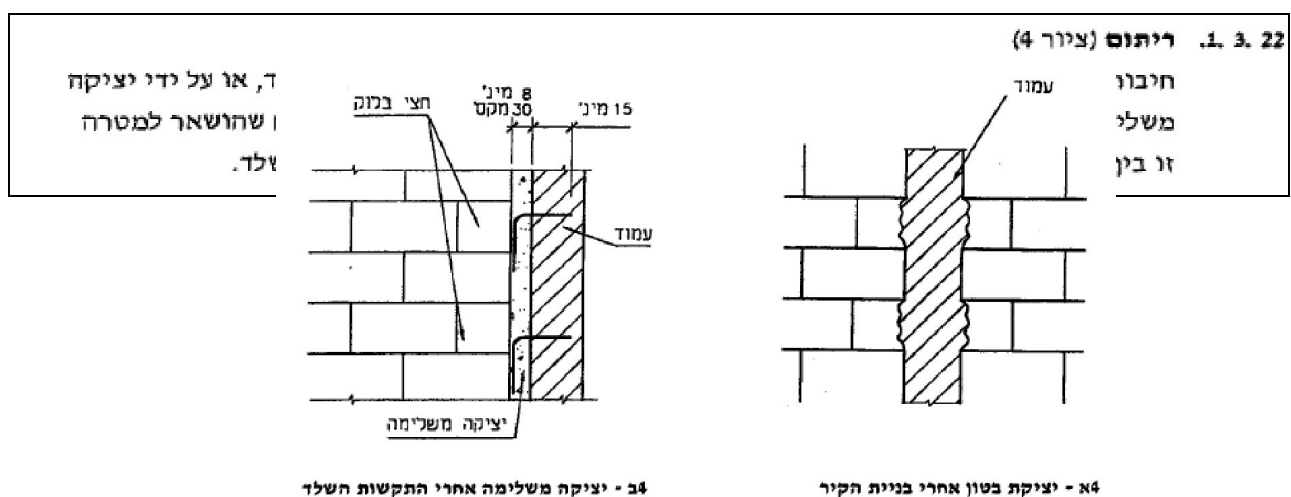
ציור 4 - דוגמות לריתום (המידות בסנטימטרים)

השיטה העדיפה לביצוע הקשר שבין אלמנטים השייכים לשלד המבנה, כגון עמודים או קירות בטון לבין קירות בנויים הינה ע"י "ריתום" וזאת כמוגדר בתקן ישראלי ת"י 1523 חלק 1 (קירות בני: קירות לא נושאים), סעיף 1.3.22, ציטוט

חיבור מסוג זה משפר באופן משמעותי את חוזק הקשר שבין בניית הבלוקים לאלמנט הבטון ומונע היווצרות סדיקה לאורך קו תפר זה בעתיד.

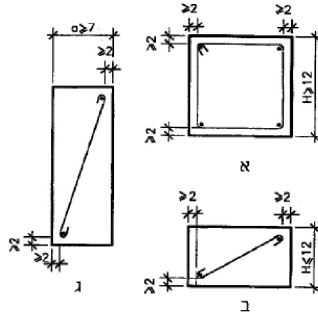
ציור 6 - חגורות יצוקות באתר  
(המידות בסנטימטרים)

מיקום החגורות 4.3.1.1  
(יש לתכנן חגורות בקירות במקומות אלה (ראו גם נספח ב  
א). מעל לפתחים ומתחת להם) (ראו פירוט בסעיף 4.3.2)

ב. בצידם העליון של קירות המגיעים לתקרה לא-קשיחה, או שאינם מגיעים עד תקרה

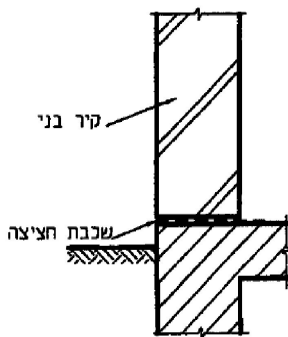
ציור 15 - מיקום שכבת חציצה

יש לתכנן שכבת חציצה (הגדרה 1.3.23) בין הנדבך הראשון לבין מסד הבא במגע עם הקרקע (ציור 15).
