חוות דעת מומחה

הנדון: רכוש משותף בבניין, רחוב רב [REDACTED]

עפ"י בקשת נציגי ועד הבית, ביקרתי בתאריך [REDACTED] בבניין [REDACTED]. מטרת הביקור הינה מתן חוות דעת הנדסית בעניין ליקויים ברכוש משותף בנכס הנדון.

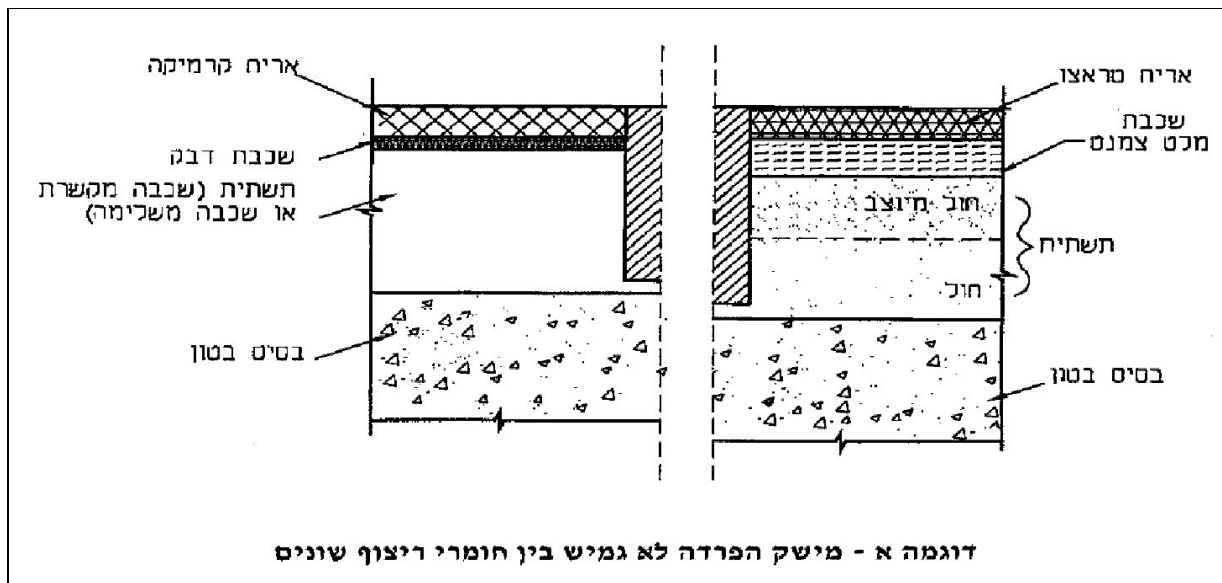
מישקי הפרדה (הגדרה 1.3.18)

יש לתכנן מישקי הפרדה בין מערכת הרצפה לרכיבים מבניים אחרים, כגון:מישקים בין רצפה לעמודים ולקירות (מחופים באריחים או לא מחופים) בבנייני ציבור, בבנייני מסחר ובאזורים רטובים בבנייני מגורים;או בין אריחי קרמיקה לחומרים אחרים המחפים את הרצפה. דוגמה לרכיבים של מישקי הפרדה מתוארת בציור 4

הדרישה לביצוע משק הפרדה מופיעה גם במפרט כללי לעבודות בניה (ספר כחול) סעיף 10021, ציטוט:

על ידי דלתות חוץ, שערים וכד' ובכל מקום שיש הפרש מפלסים יסוים הריצוף-בהיעדר הוראות אחרות-בפס אלומיניום שטוח 3/30 מ"מ מעוגן היטב. על משקי התפשטות, או מסילות שערים יבוצע הפס לפי פרט שבתכנית

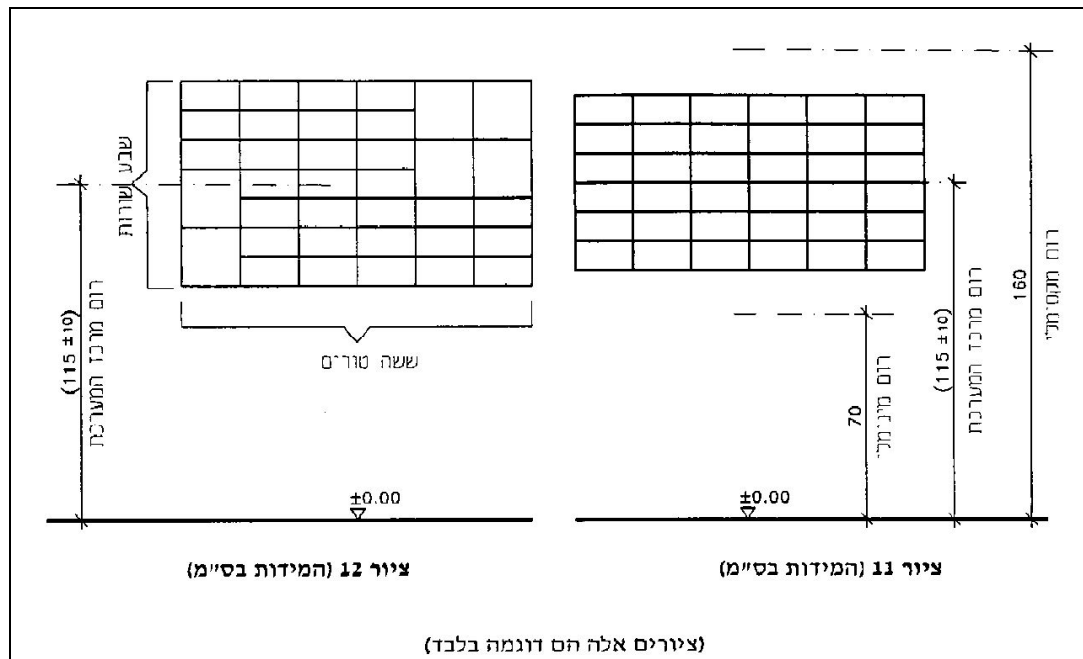
רום הדופן העליונה של שורת התיבות הגבוהה ביותר מפני הרצפה לא יהיה גדול מ-160 ס"מ.

מפלס הרצפה יהיה זהה בשני עבריה של מערכת תיבות דו-צדדית (ציורים 9, 10).

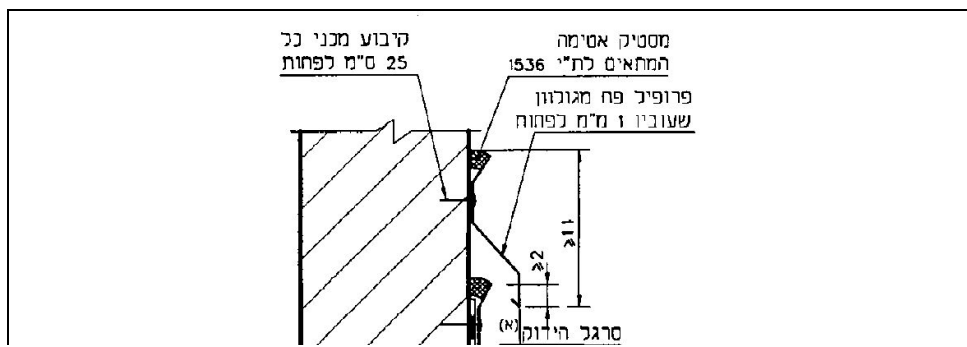
יש לתקן שכבת טייח בדופן המעקה לקבלת אף מים (בנוסף לביצוע קיבוע מכני בקצה עליון של יריעות (כפורט בסעיף הקודם) ($\text{מ"א} * \text{ש"ח/מ"א} = \text{ש"ח}$)

מומלץ לבצע פרט קיבוע ואף מים ע"פ ציין בציור 7 שבתקן

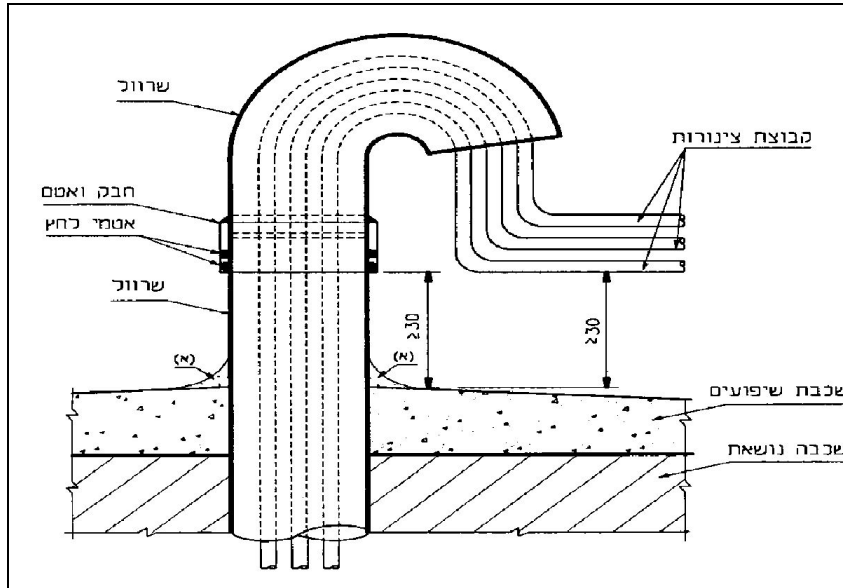
3. 2. 5. 2. שרולים (ראו ציור 15)

צינורות חודרים שקוטרם קטן מ-2" יועברו דרך שכבות הגג בתוך צינור שקוטרו 2" לפחות (להלן "שרולים")⁽¹⁰⁾.

מעבר צנרת מערכת סולרית דרך קירות מעקה בגג בוצע ללא שרולים. יש לבצע כנדרש. 2.
($\text{יח} \cdot \text{ש"ח/מ"ר} = \text{ש"ח}$).

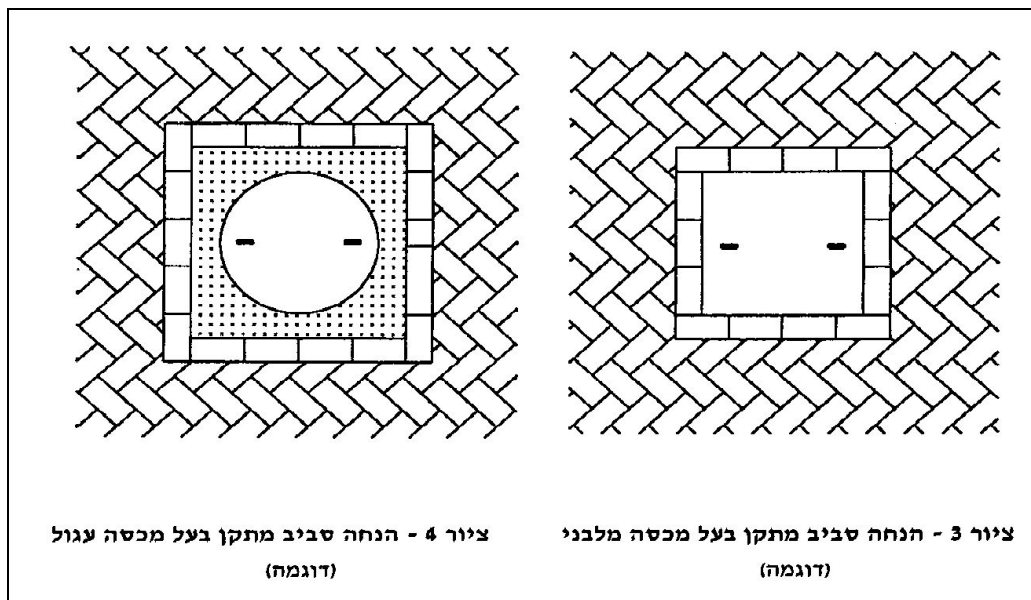
הנחה מסביב למתקנים

כשהמכסה מלבני משיקים את אבני הריצוף למקצועות המכסה. תוחמים מכסה עגול בצורה
מלבנית ואת המרווח הנוצר משלימים בבטון שמתכונתו (בנפח): חחלק 1 צמנט ל-1.5 חלקים חול
ל-2 חלקים אגרגאט שגודלן המקסימלי 9.5 מ"מ

המכסים הינם עגולים לכן נדרש עיבוד בצורה מלבנית סביב המכסים. בפועל בוצע חיתוך אבני ועיבוד
(בצורה עגולה. מומלץ לפרק את הקיים ולבצע שנית כנדרש (3) יח"מ * 0 ש"ח/יח"מ = ש"ח

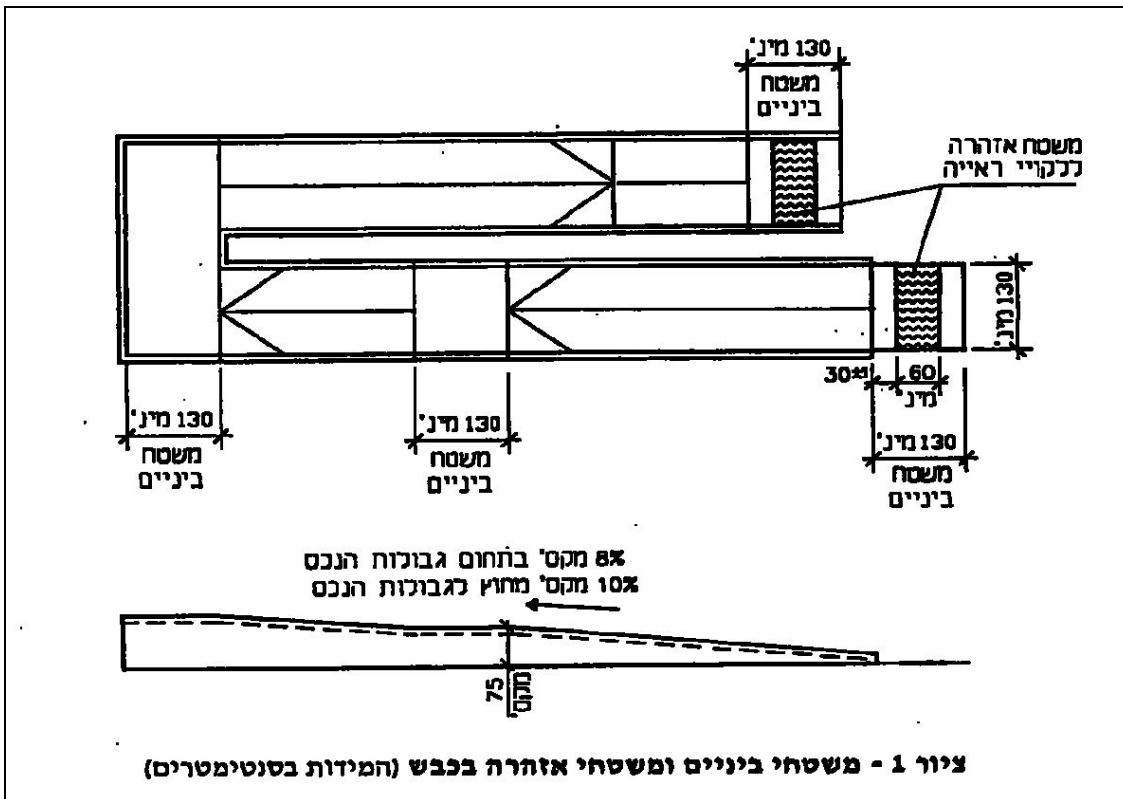
2. 3. 7 משטחי אזהרה בכבש

בראש חכבש ובתחתיתו, במרחק (1±30) ס"מ מקצה חכבש, יהיו משטחי אזהרה שרוחבם כרוחב חכבש ועומקם 60 ס"מ לפחות (ראו ציורים 1 ו-3). משטחי האזהרה יהיו עשויים מחומר חמוגד בגוון ובמרקם לחומר המדרך חסובב.

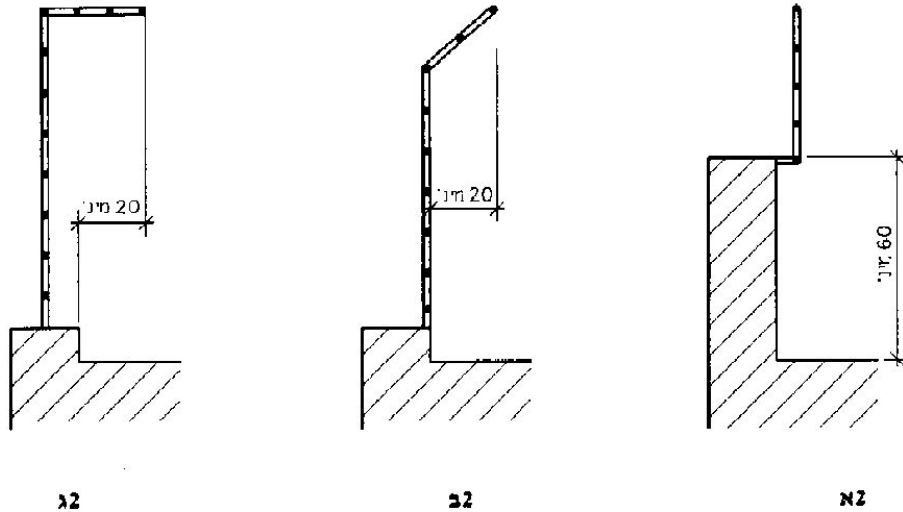
ציור 2 (סכמתי בלבד) (המידות בסנטימטרים)

2.1.6. מבנה המעקה בבנייני מגורים, בבתי מלון, בקניונים ובבניינים המיועדים לשימוש ילדים
 בבנייני מגורים, בבתי מלון, בקניונים ובבניינים המיועדים לשימוש ילדים, כגון בתי ספר יסודיים וגני ילדים, ייבנה המעקה כך שלא יהיו רכיבים, בליטות או חללים המאפשרים טיפוס בחלק המעקה הנמצא בתחום שבין 10 ס"מ עד 90 ס"מ מפני המפלס שממנו נמדד גובה המעקה (סעיף 7.1); בליטות או חללים שמידתם האופקית גדולה מ-4.5 ס"מ נחשבים מאפשרים טיפוס. למרות האמור לעיל, אין לחייב דרישה זאת אם המעקה מותקן כמתואר בציור 2.

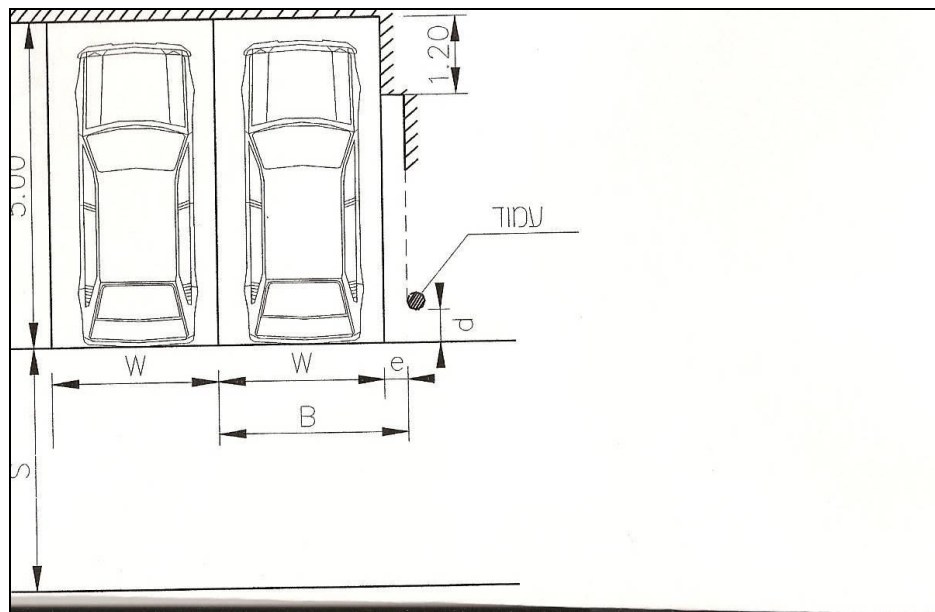
מידות משטחי חניה ניצבת בין עמודים וקירות 9.4

תרשים 12 מתאר את המידות המושפעות מקיומם של עמודים וקירות בסמוך לתאי החניה הניצבת
